長野県松本市 カタセビル

1. 火災の特色

この火災は、改装工事中の物品販売店舗で起きた火災であり、店内には従業員や工事作業員ら38名がおり、死者6名、負傷者12名が発生した。火元は2階のフロアで、じゅうたんの貼りつけの作業が行われ、多量の接着剤が使われており、その接着剤より発生した可燃性ガスに、工事作業員の1人がたばこを吸うためにマッチを擦ったところ引火したものである。

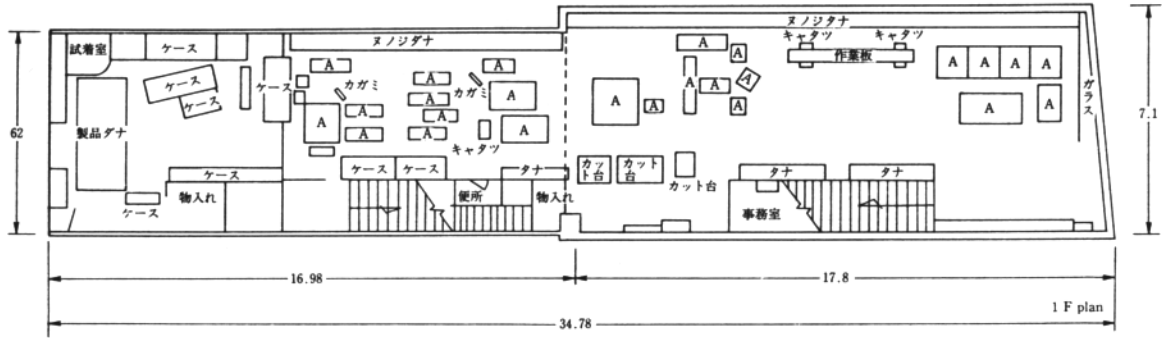
図-1 : 1階平面図

ア 1階にいた男女6名は、全員出入口より避難した。

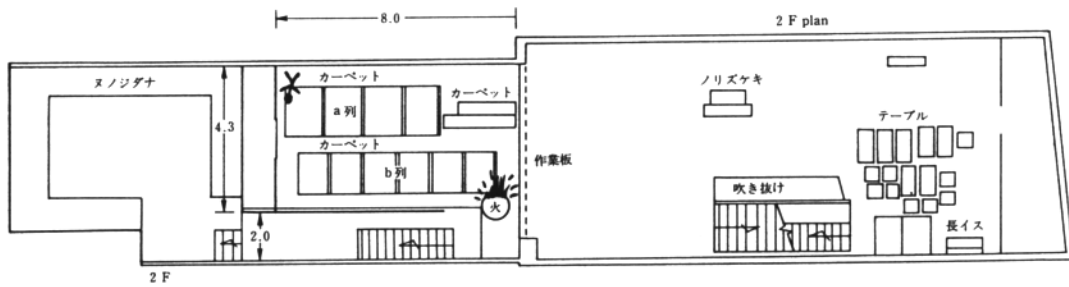
図-2 : 2階平面図

- (1) 出火場所等の状況
 - ① 出火場所 木造側2階の2階店舗内の、作業部分
 - ② 出火場所にいた者は内装工事人11名、カタセ従業員1名である。
- (2) 出火に至るまでの経過

2階改装工事中でじゅうたんの貼りつけ作業を行うために接着剤を使用しており、その可燃性ガスに、工事作業員がたばこを吸うためのマッチをすって引火した。

ア 2階フロアでは爆発的延焼のため避難できず、工事作業員1名が焼死した。

イ 2階には、12名いたが階段により4名が避難し、さらにアーケード屋根に飛び移った人が6名いた。

耐火部分と木造部分を区画する防火シャッターが、設置されていたが、閉鎖せず、延焼拡大した。

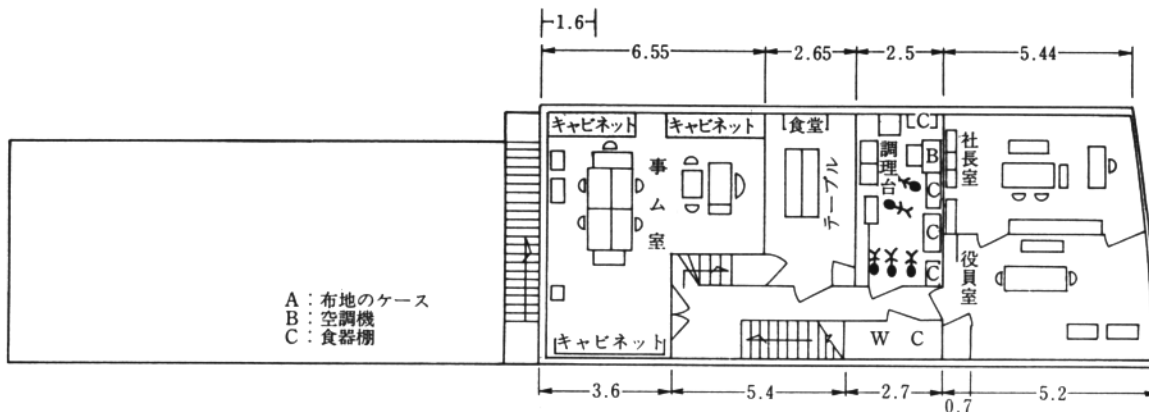
図-3 : 3階平面図

イ 3階ではカタセの女子従業員5名が、一酸化炭素中毒のため死亡した。

ウ 出火時、3階には20名いたが、火災発生に気づいたときには、すでに室内に煙が充満しており、東側の窓からアーケードへ飛び降り、男2名が屋外階段から隣りの建物に移り、12名（男4名、女8名）が2階の屋根づたいに避難した。

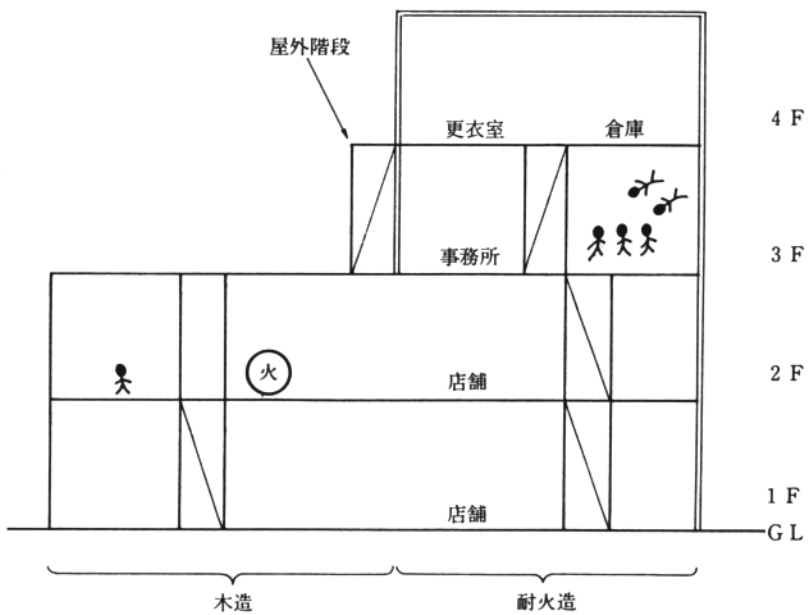
図-5 : 断面図

さらに、階段の区画がされていなかったために、階段を介して3階、4階へと延焼した。また、木造部分1階へと延焼した。

死者発生階と死者数
