## 滋賀県大津市 丸栄百貨店

### 1. 火災の特色

マーケットの火災であり、天然ガス転換工事をするため、日常使用していない、薪のかまどを使用しており、煙突が天井を貫通する部分が、加熱し出火し約1600㎡を全焼したものである。

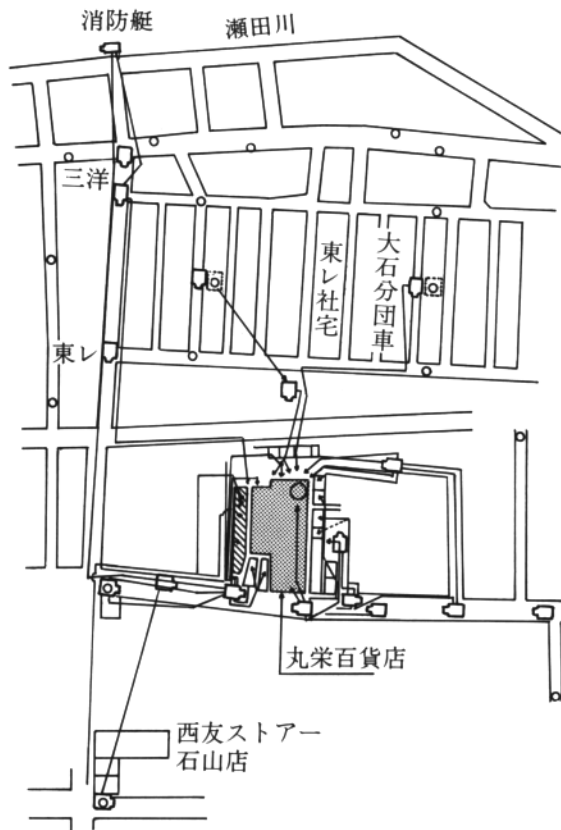
図1：消防活動図及び付近図

別図1の消防活動図兼配置図参照。

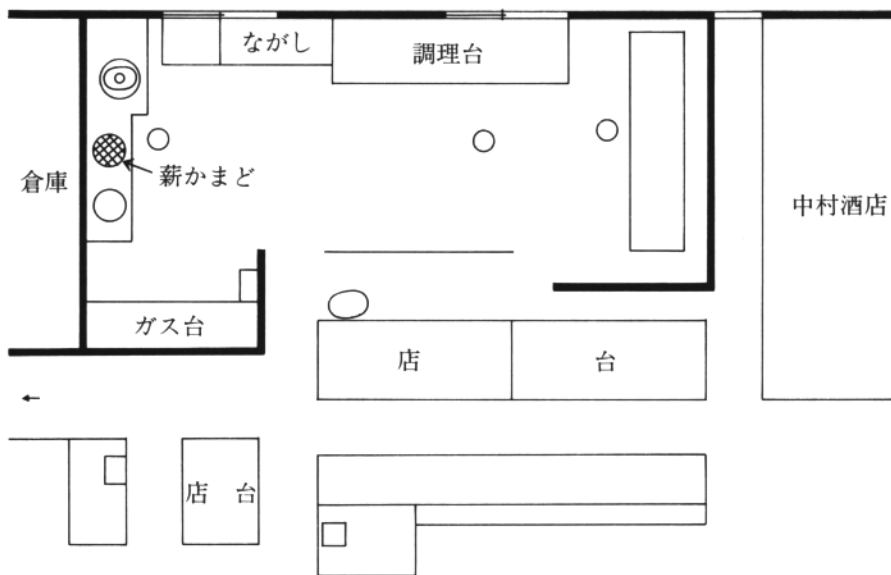
図一 4 : 出火場所拡大平面図

出火点とみられる1階南西隅の総菜店「かね萬食品」では業務用の総菜の仕込みをパート従業員3名が行っていた。また出火時店内には25名の客等がいた。

亜鉛鉄板製かまどの煙突が天井を貫通する部分が加熱し出火した。

パート店員3名が業務中、11時30分ごろ、かまどの煙突が天井を貫通する部分の下部約20cmの部分が所が真っ赤になって、煙が出ているのをパート店員の1名が発見した。
