栃木県藤原町 川治プリンスホテル

1. 火災の特色

3. 火元の概要

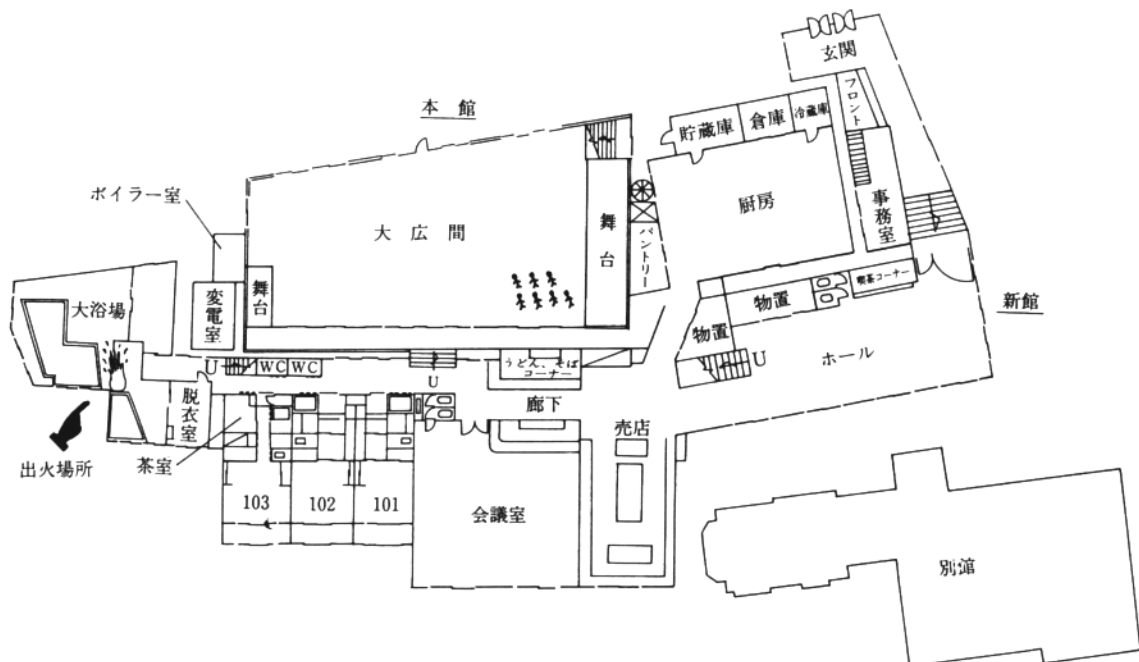
図-2：1階平面図

新館西側に接続する婦人風呂外側の旧露天風呂用地で、建設会社の作業員が外壁転落防止用の鉄柵を改修のため建物外壁に沿ってアセチレンガス溶断機で溶断中であった。

鉄柵溶断中の炎が外壁間に入り、その間隙から出火し、壁体内を火炎が上昇し婦人風呂屋根裏に拡大した。

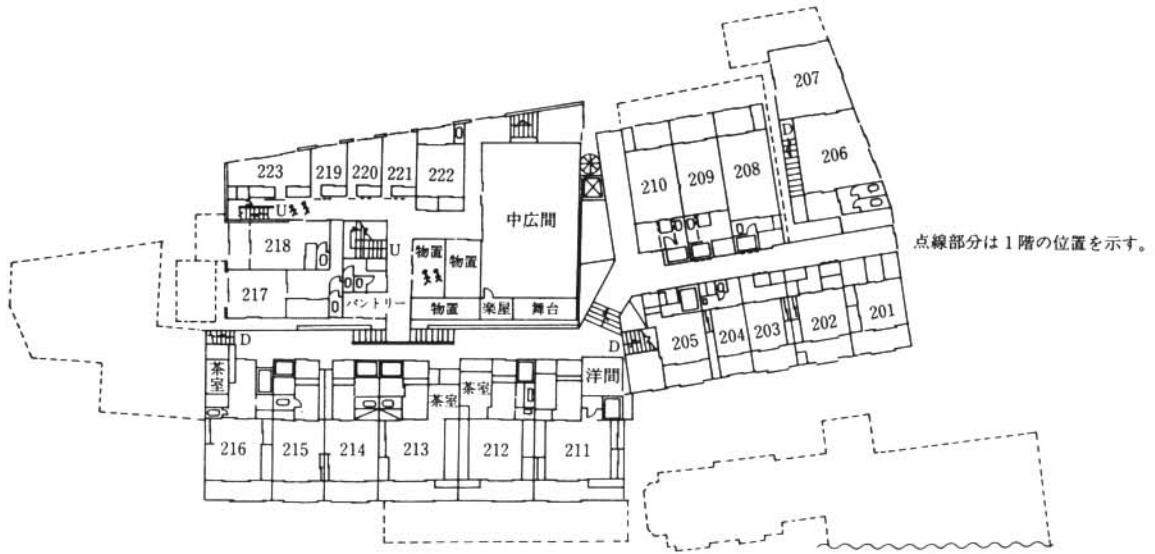
図-3 : 2階平面図

婦人風呂屋根裏に達した火炎は、新館2階への階段の天井及び側壁を伝わり、新館2階廊下を東方に拡大し、新館と旧館の連絡通路（防火戸なし）を経て旧館に拡大し、さらに中央階段及び西側階段を上昇して3階・4階へ拡大した。

新館と旧館の連絡通路に防火戸がなかったことと、旧館の2階と4階の中央及び西側の各階段に防火区画がなかったことも延焼拡大を早めた理由のひとつである。

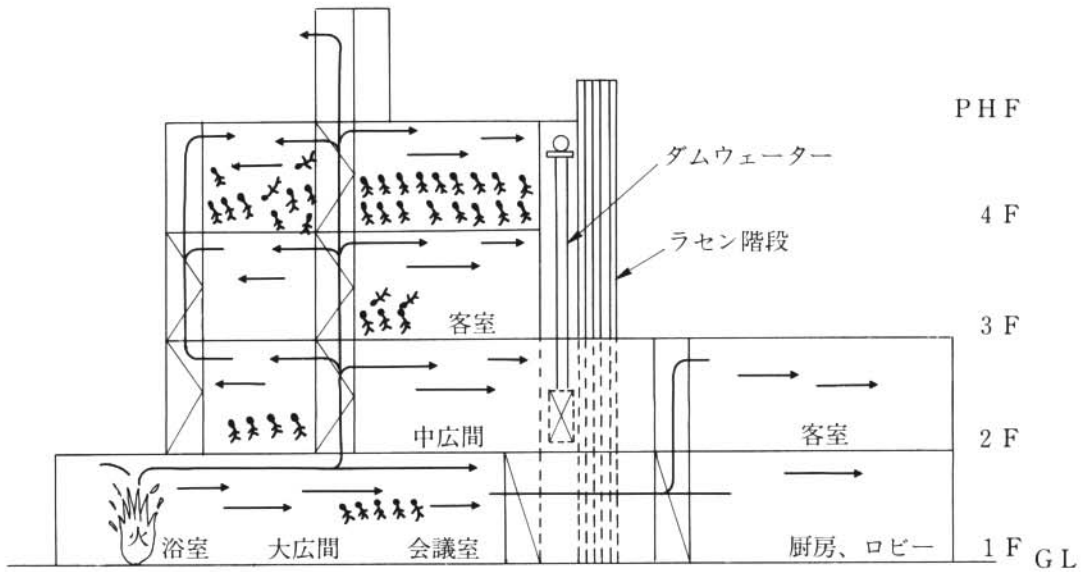
図-6：断面図

※死者は45名。なお、2名は未記入である。(平面図も同様である)
