大阪府摂津市 正雀ニューデパート

1. 火災の特色

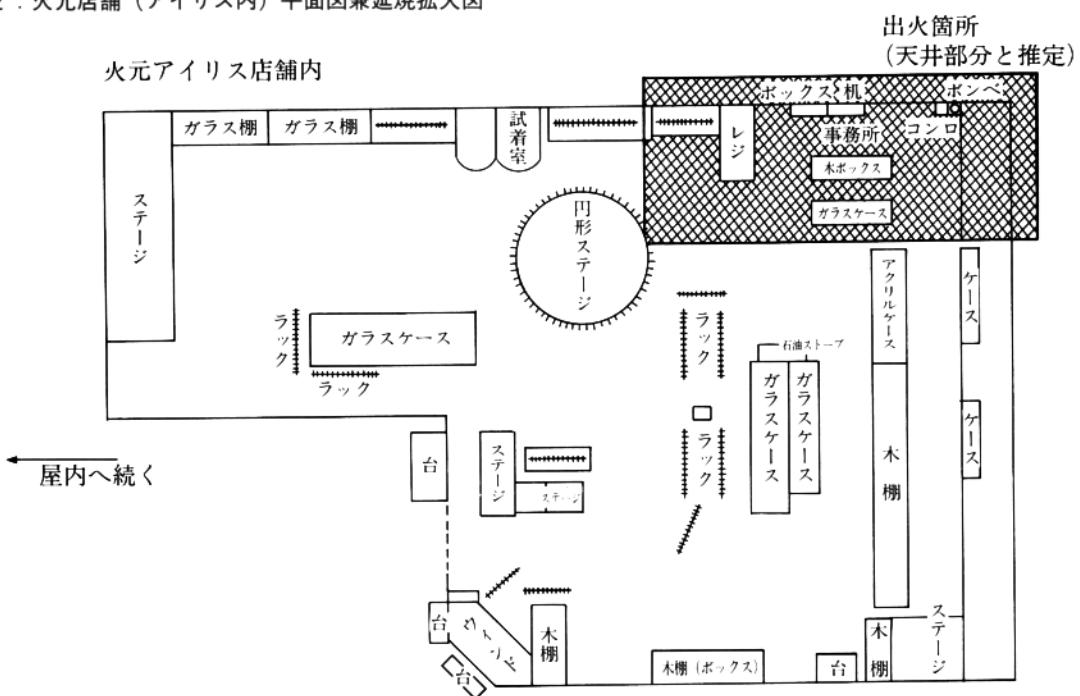
図一2：火元店舗（アイリス内）平面図兼延焼拡大図

1階衣料品店アイリス付近と推定される。

火元と考えられている衣料品店には衣料品が陳列されており、衣料品に着火し、天井裏に延焼した。
