## 群馬県嬬恋村 万座温泉ホテル

### 1. 火災の特色

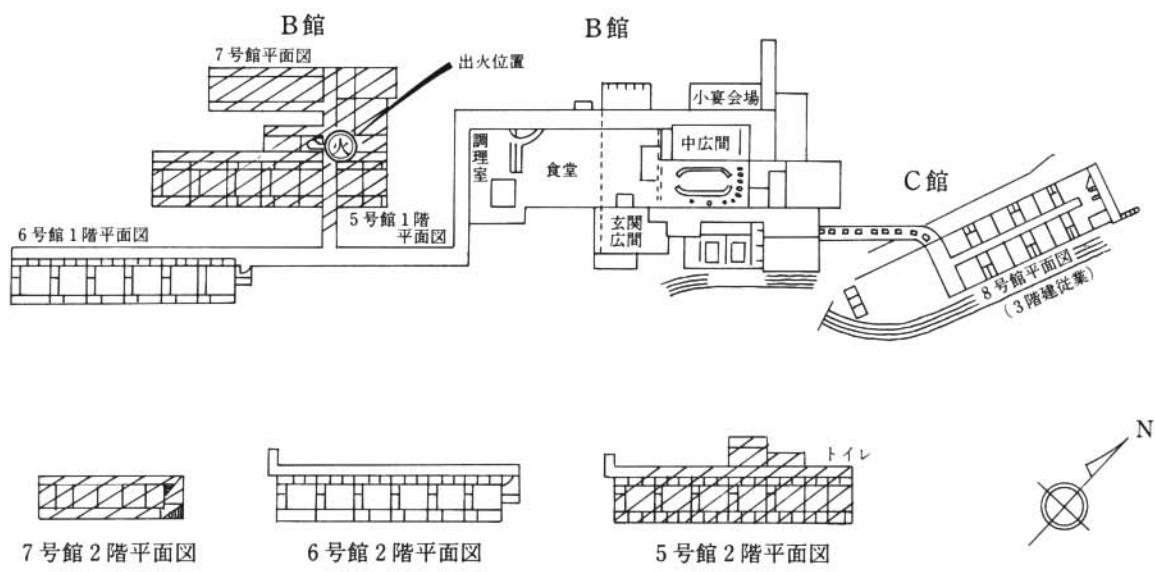
図一 2 : 平面図 (出火階・被害階・1階・その他)

B館1階洗面所トイレ屋根裏付近（推定）
