愛知県名古屋市 交通局栄変電所

1. 火災の特色

名古屋市交通局栄変電所

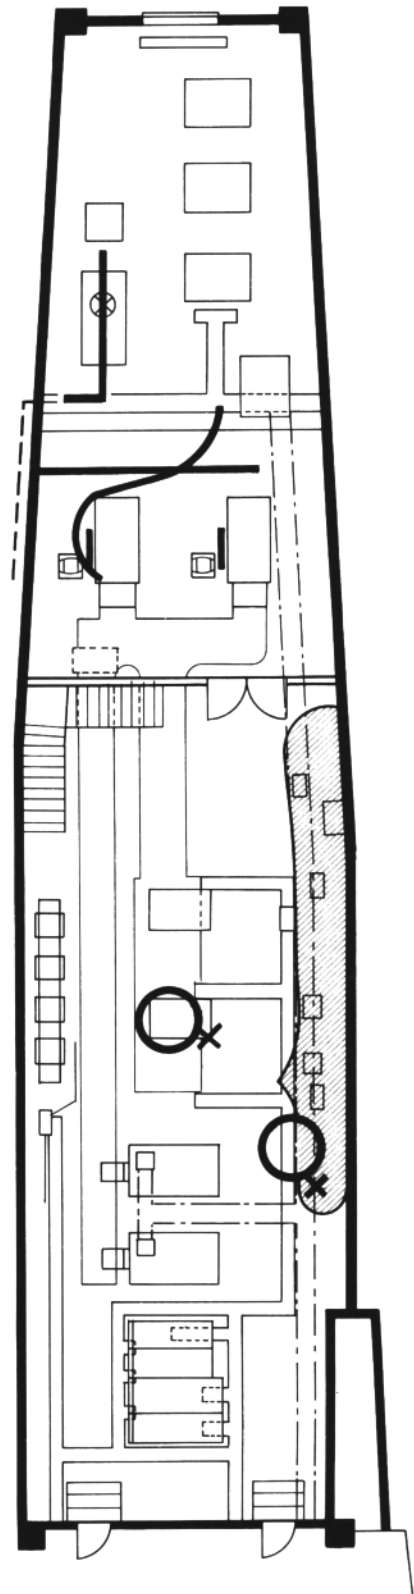
図-2：地下2階平面図

地下2階変電室内の過電圧保護用コンデンサの1つが経年劣化し、出火した。

整流器内一次側で地絡現象を起して地絡電流が流れたため、天井部分の配電ダクトの鉄製アングル部でスパークが発生した。

電線被覆及びFRPダクトカバーに着火した。

イ 焼損物件 地下1、2階の変電室に設置された、整流器及び電気配線を焼損

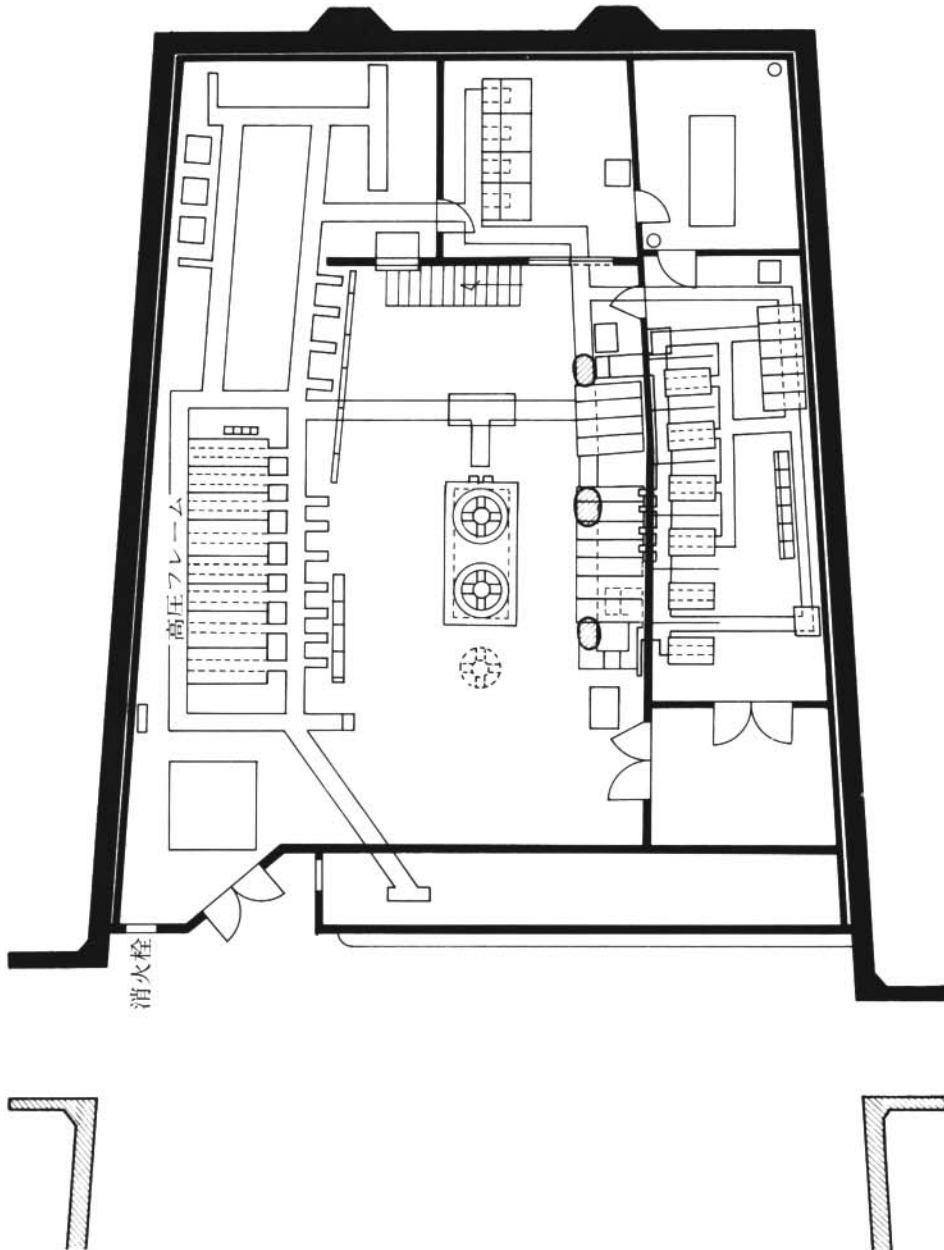
図-3：地下1階平面図

駅職員1名が、地下1階の変電室入口の扉を開けて、変電所内を見ようとしたが、煙の噴出が激しかったので、扉を閉めており、初期消火はすることができなかった。

- (1) 地下変電室内の整流器とケーブルを焼損したボヤ火災であるが、激しい火煙で消防隊員5名の死傷者が生じ、地下鉄の運行停止、地下街閉鎖という多大な影響が出たものである。
- (2) 地下部分からの出火であるため、火点の確認に時間がかかり、また、排煙も効率的におこなわれていない。
- (3) 整流器は21年前に作られたものであり、経年劣化により出火したと考えられる。今後、同様な事例の多発が考えられる。
- (4) 地下変電所から地下街に煙が容易に流れ出ている。防火区画の設定を見なおして必要である。

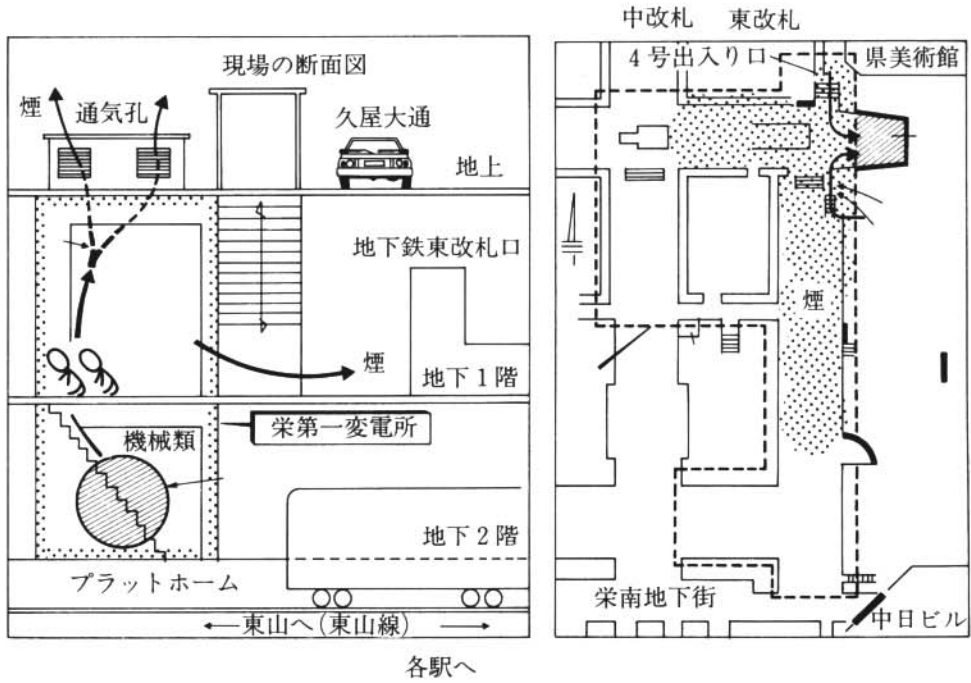
図4：現場の断面図

救助隊員は交替で変電室に進入し、粉末消火器で消火作業にあたっていたが、激しい火煙のため、火点を確認できないでいた。死亡した救助隊員は、ペアで行動し、何度も進入と退出を繰り返し火点の検索を行っていた最中に、退出できず約1時間45分後に発見された。
