愛媛県松山市 三島ビル

1. 火災の特色

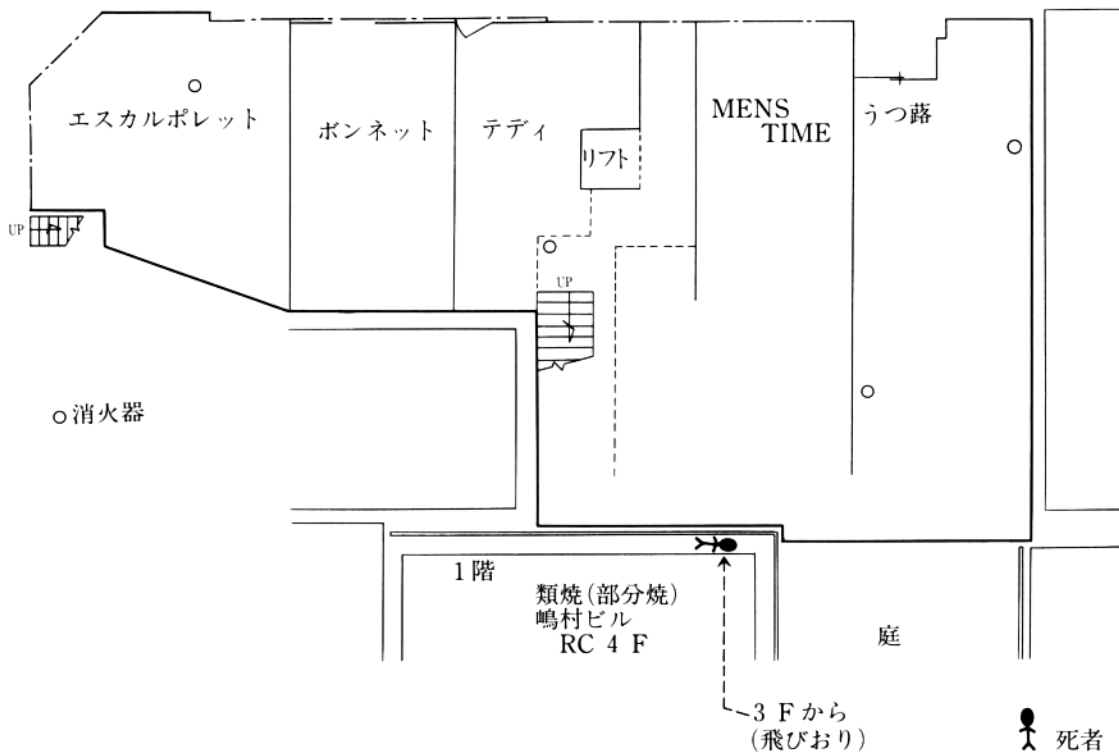
図2：1階平面図

出火階は1階と判明するも出火箇所については不明である。また、このビルは1階に美容院、小料理店など5店があり、2階は7世帯16人、3階には9世帯10人で計26名が住んでいた。同ビルは建てられたときは缶詰倉庫であったが、2・3階は共同住宅に改造するため、各居室をベニヤ板で仕切り使用していた。
