東京都世田谷区 日本電信電話(株)地下洞道内

1. 火災の特色

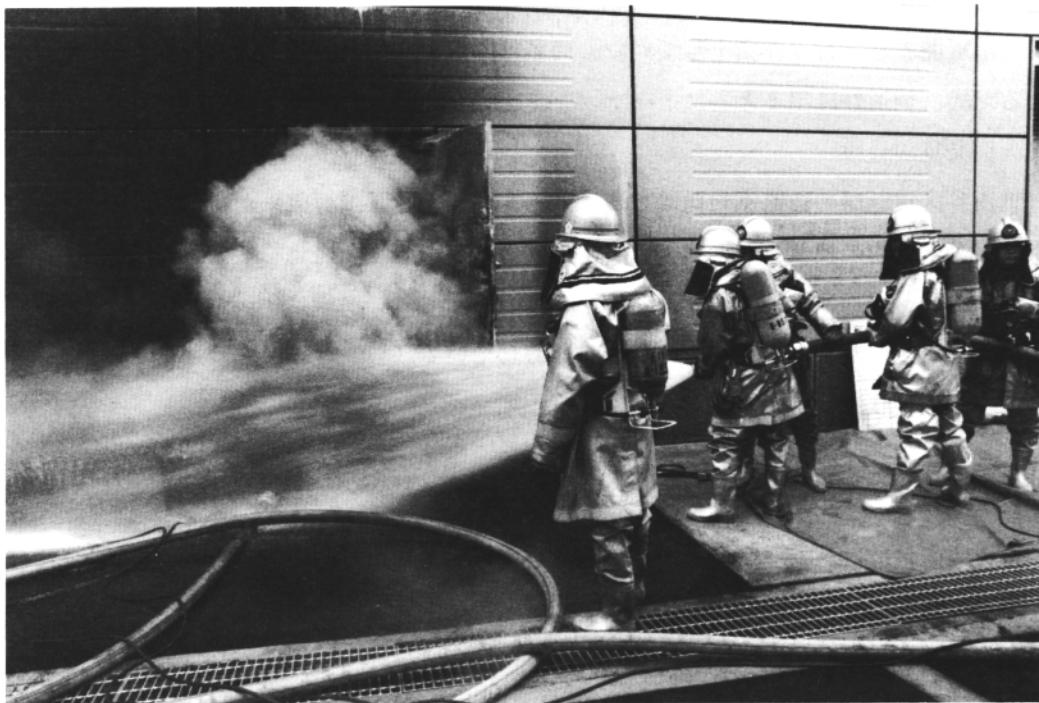
イ 覚知から1時間34分後にマンホールから送気とともに消火・冷却のための活動を開始したが、洞道内は熱気が強いため、高発泡消火に切り替え、鎮火後に洞道の冷却のための放水と排煙を実施し、覚知から16時間45分後に鎮火した。

イ 覚知から4分後に世田谷1、2及びはしご（救助）小隊、38分後に目黒救助小隊、48分後松濤救助小隊が検索・救助並びに吸排気口の確認、排煙口の設定及び延焼範囲の確認のため洞道内に進入を開始したが、洞道内は濃煙が充満していたこと、要救助者がいなかったことから洞道内を脱出した。

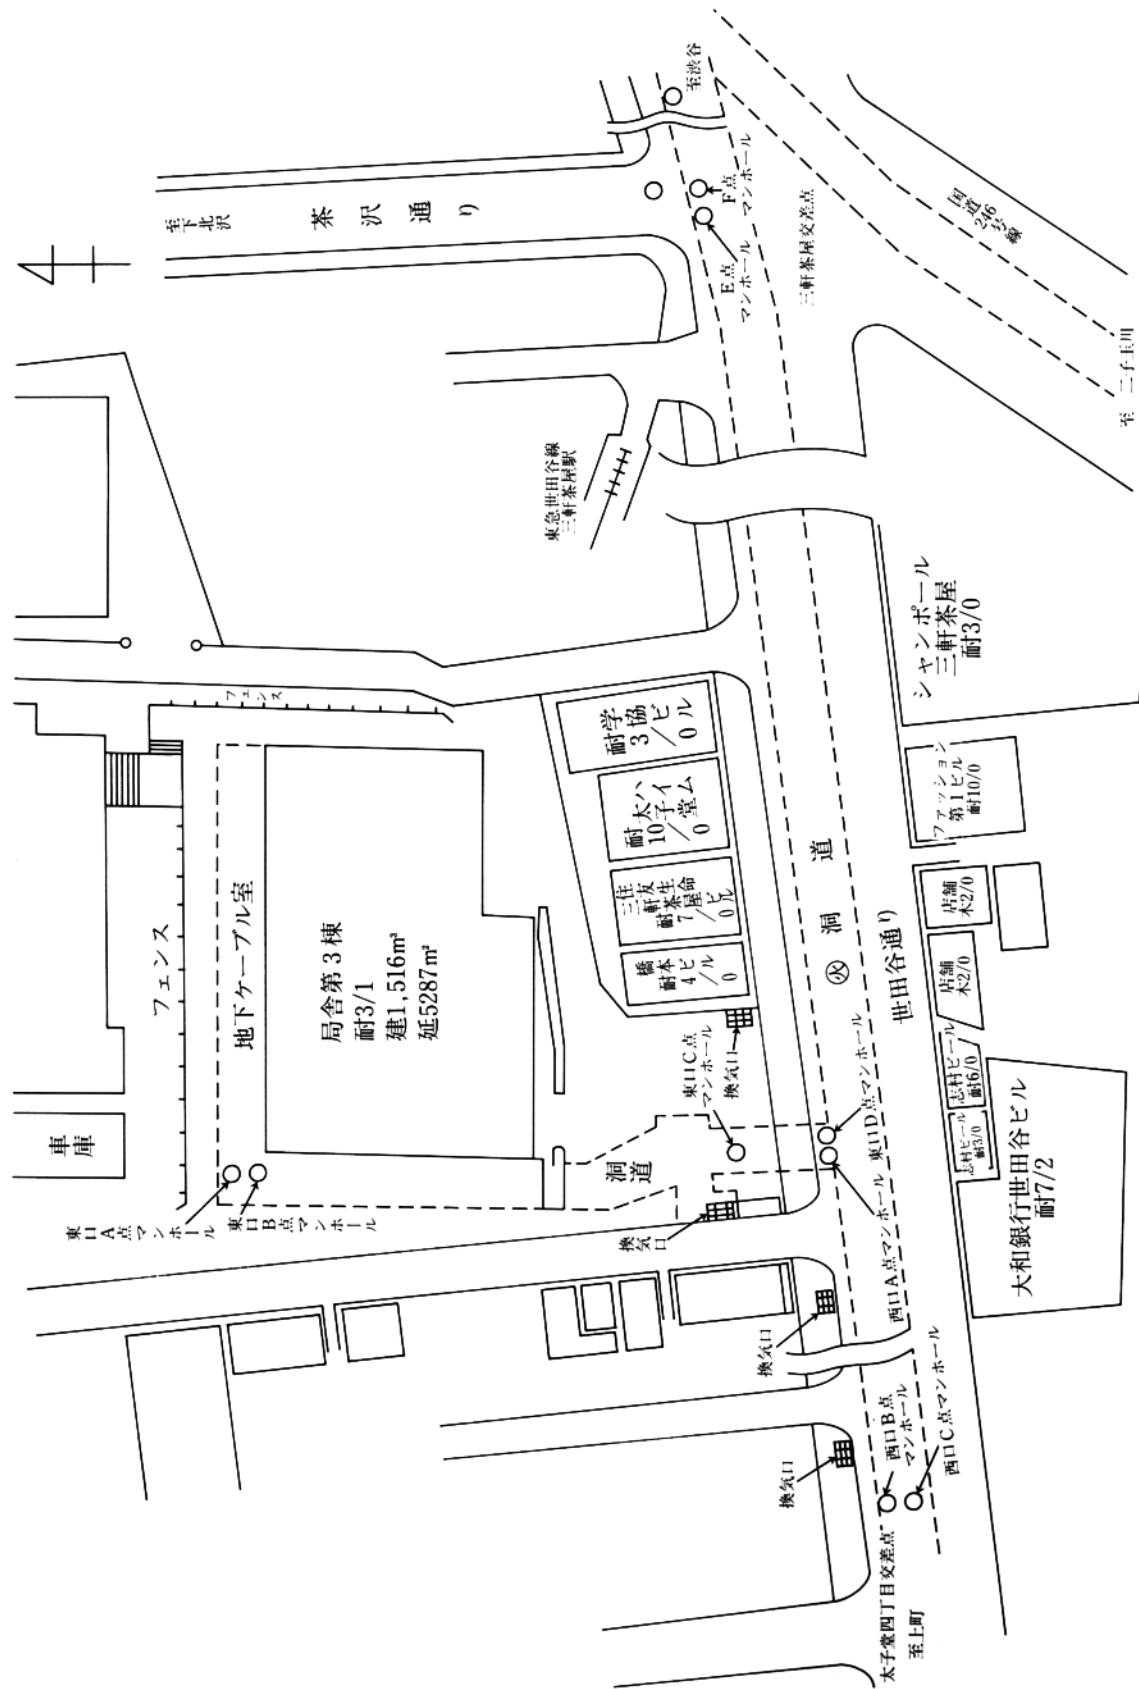
10. 資料

世田谷電話局第3棟局舎から約130mに位置する地下洞道内で、幅員約2.65m、高さ約2.35mであり、床中央部に幅員約0.8mの通路がある。その洞道内側壁北側に24条、南側に18条の合計42条の電話ケーブルが設置されていた。
