青森県弘前市 島光会・草薙園

1. 火災の特色

社会福祉法人 島光会・草薙園

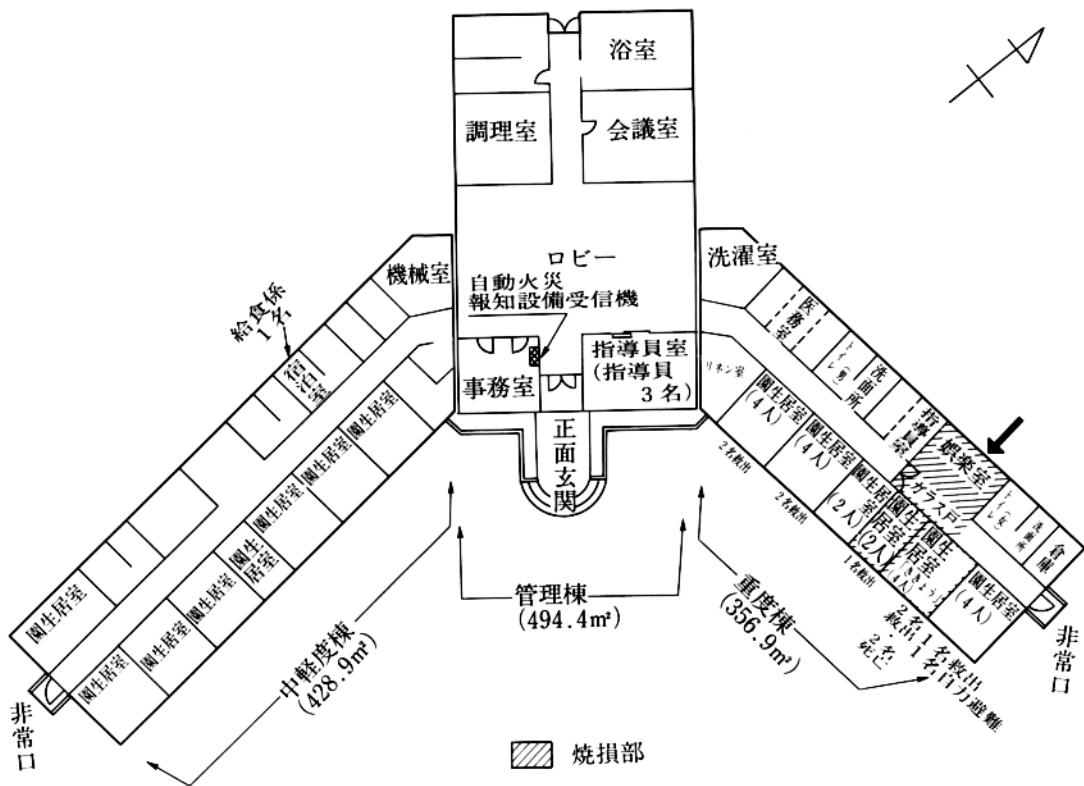
図一1：「草難園」平面図

1階娯楽室付近

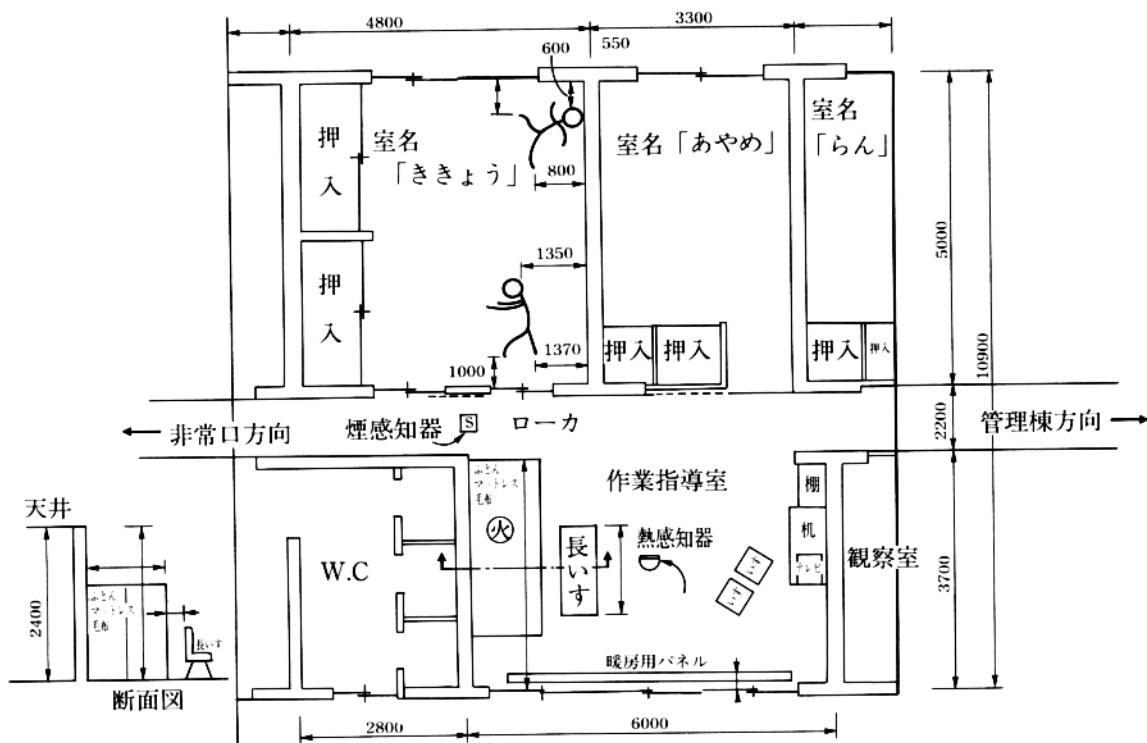
図一2：焼損部拡大図

ア 焼損程度 部分焼

イ 焼損面積 144m²
