静岡県河津町 菊水館

1. 火災の特色

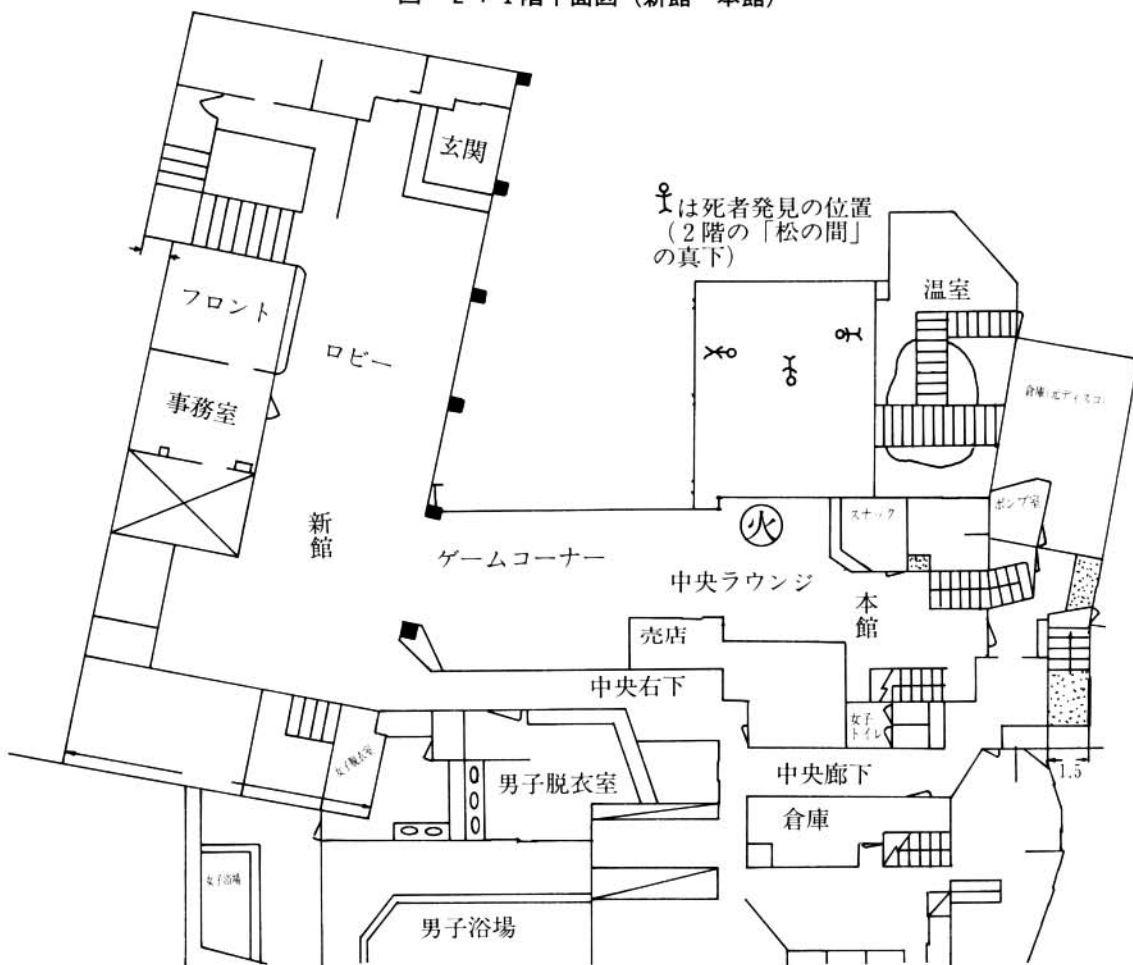
図-2：1階平面図（新館・本館）

出火したのは1階のトロピカルラウンジ付近であると判明しているが、出火原因等は不明である。

出火場所と思われるラウンジは、本館 1 階ロビーのゲームコーナー南側に位置し、スナックのカウンター内にはガスコンロ 1 台が設けられている。午後 10 時に閉店して 2 名の女性店員が火元の確認をしている。午前 1 時ごろ警備員が巡回しているが、その時は異常を認めていない。

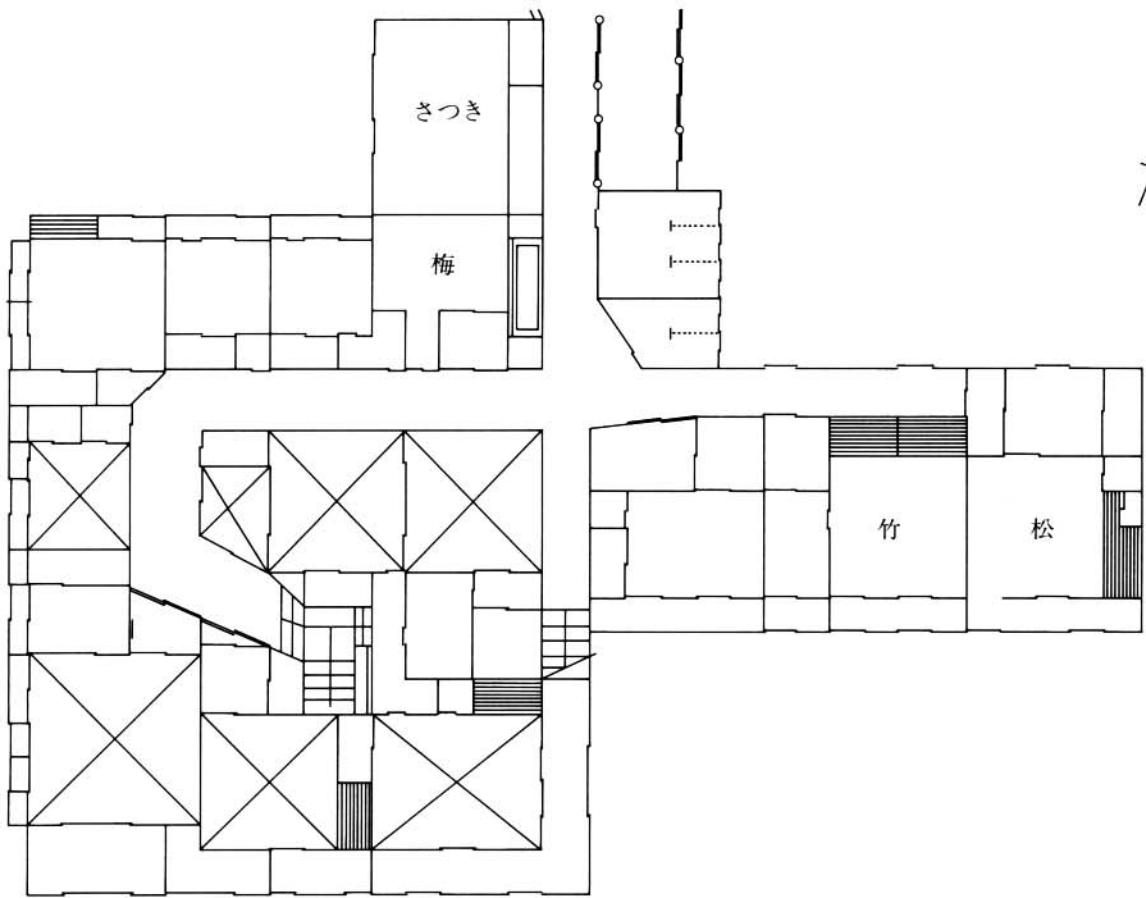
図-3：2階平面図

火点の真上の「松の間」に宿泊していた3名は深夜であり、飲酒による就寝中であったことに加え、火煙の回りが相当早かったため、避難が間に合わず死亡したと推定される。
