## 千葉県船橋市 (株)船橋東武

### 1. 火災の特色

築後9年の比較的新しい百貨店の地下2階にある特別高圧変電設備の変圧器が爆発し発生した火災である。爆発と同時に警備員らが消火器と屋内消火栓設備を使用し、消火しようと試みたが、火点へ近付けず消火に当たった3人が死亡した。

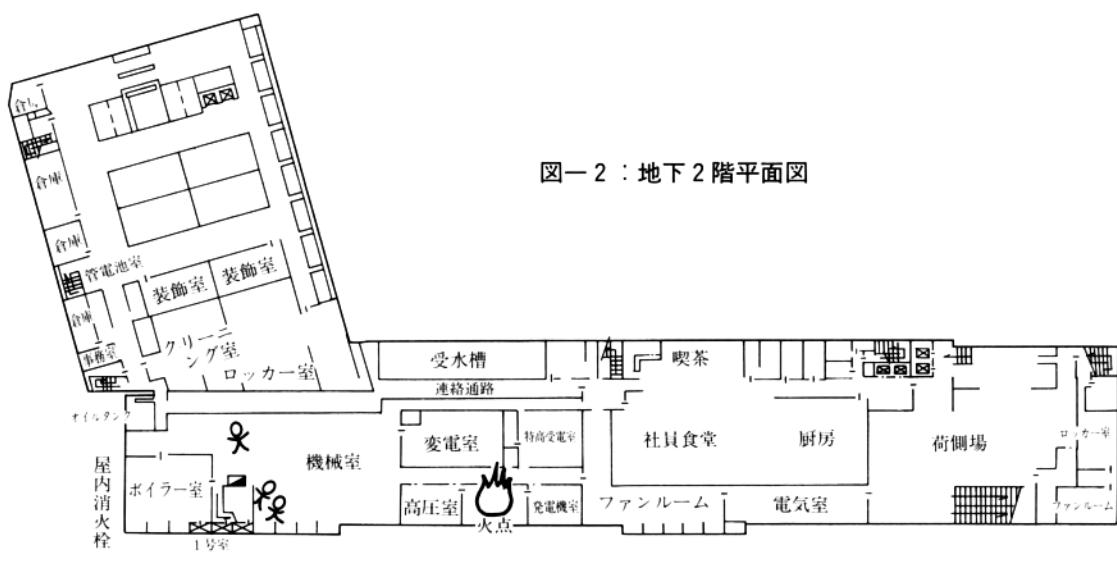
図一2：地下2階平面図

死亡した3名は出火点近くで発見されている。いずれも初期消火を試みているうちに、発生した一酸化炭素により瞬時に意識を失い死亡したと思われる。

女性は死者の位置

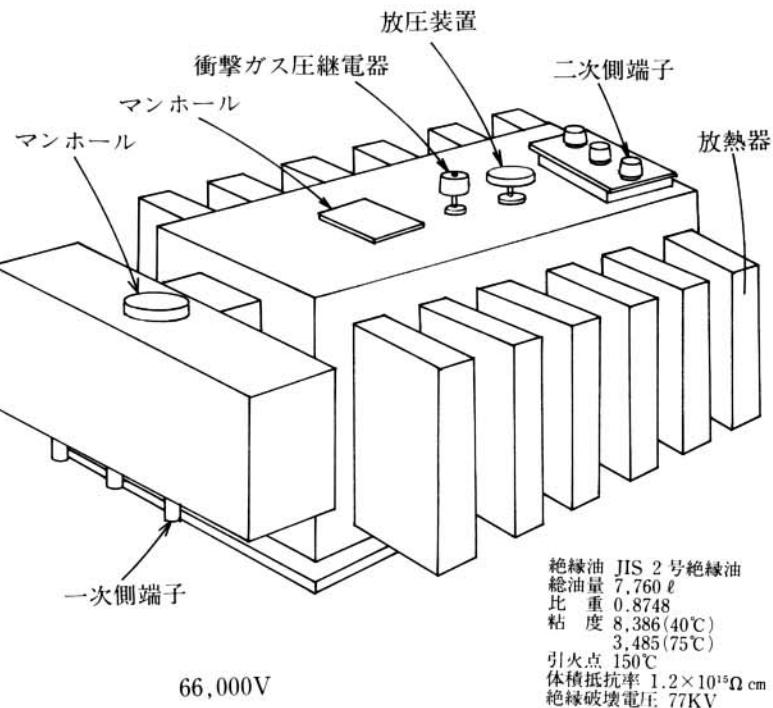
図一 3 : 特高変圧器外観図

変圧器本体の高電圧の入力ケーブルの間の絶縁体に不純物が付着して、絶縁不良となりスパークし、その火花で封入されていた絶縁油が気化し着火した。

変圧器の首部マンホール下のリード線と口出線の接続部付近において相間短絡が発生し、アーケによって内部の絶縁油が、急激に分解、ガス化され出火した。

- (1) 出火原因が比較的新しい変圧器本体と高電圧の入力ケーブルの間の絶縁体に不純物が付着して絶縁不良となりスパークして絶縁油が気化し燃え上がったということであり、原因を追求し再発を防止しなければならない。
- (2) 焼損面積は小さかったにもかかわらず、一酸化炭素中毒により死者 3 名を出す結果になった。特殊な火災に際しては、呼吸器を着装して現場に行くよう徹底を図るべきである。
- (3) 電気室にハロゲン化物消火設備が設置されているにかかわらず利用されなかったことから、消火困難な所に設けられている特殊消火設備を火災の初期に有効に利用できるようにしなければならない。
- (4) 本火災は百貨店開店後間もなく店内に約300名の客がいた中で発生したが、非常放送設備による情報伝達で店員等による避難誘導もスムーズにできた。
