静岡県富士市 佛祥院

1. 火災の特色

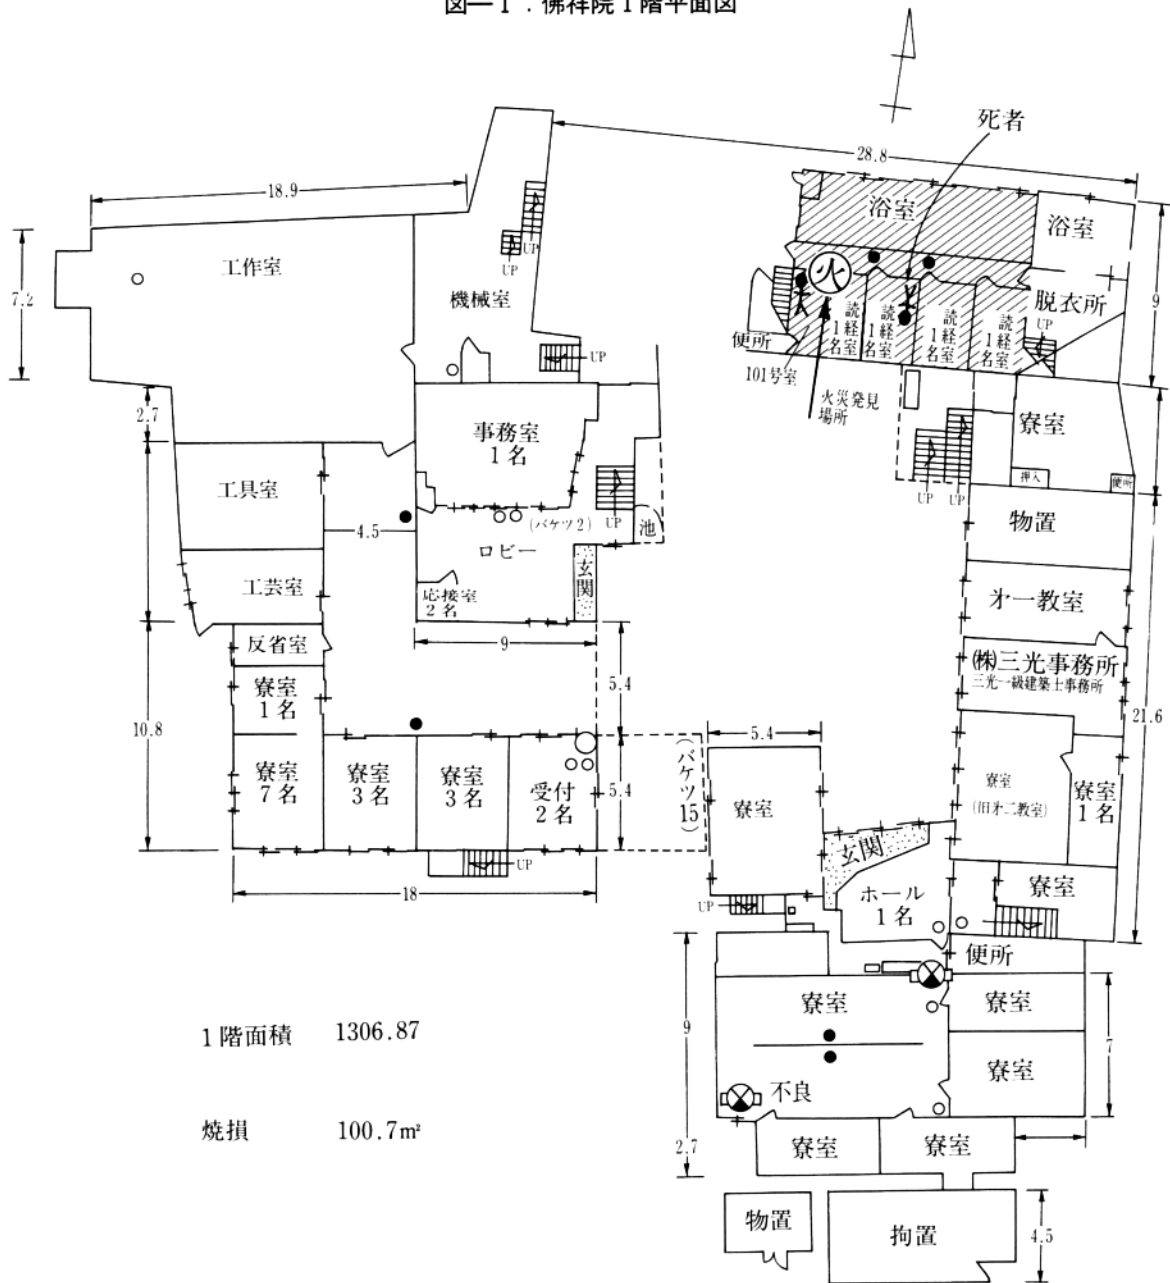
図一 1：佛祥院 1階平面図

- (1) 出火場所の状況
- 1階の北側に読経室と呼ばれる個室が4室あり出火場所は読経室の最も西側から出火した。読経室の出入口は1ヶ所で、外から鍵がかけられていた。また窓は1ヶ所しかなく、その窓には鉄格子が設けられているなど、外に出られない状態であった。

火元の1階の読経室の入口は施錠されており、外に出られず火災発生を早期に知らせることができなかったため室内に拡大し、隣室の読経室、浴室等に次々延焼、更に、2階の寮室に延焼した。

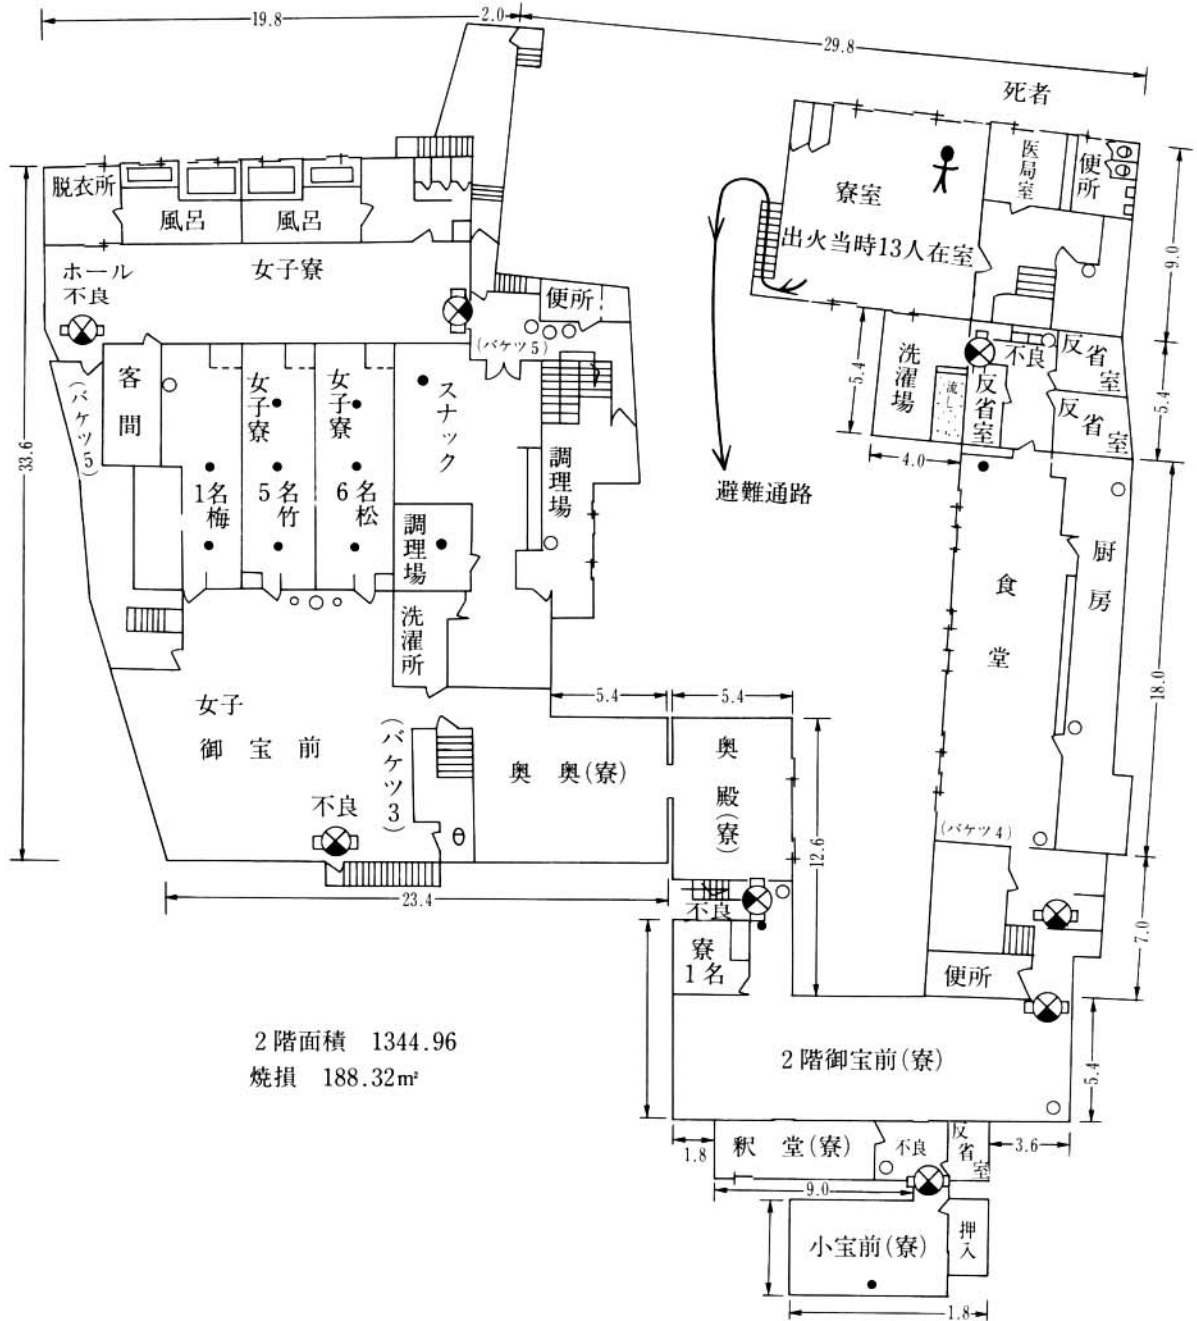
図一 2 : 佛祥院 2 階平面図

2階面積 1344.96
 焼損 188.32㎡
