東京都東村山市 昭青会松寿園

1. 火災の特色

この火災は、65歳以上の寝たきり老人等76名を収容していた特別養護老人ホームのリネン室付近から出火したものである。火災は自動火災報知設備の作動により比較的早期に発見されたが、初期消火に失敗し、火煙が急速に拡大したため、17名が逃げ遅れにより焼死、25名が負傷する惨事となった。

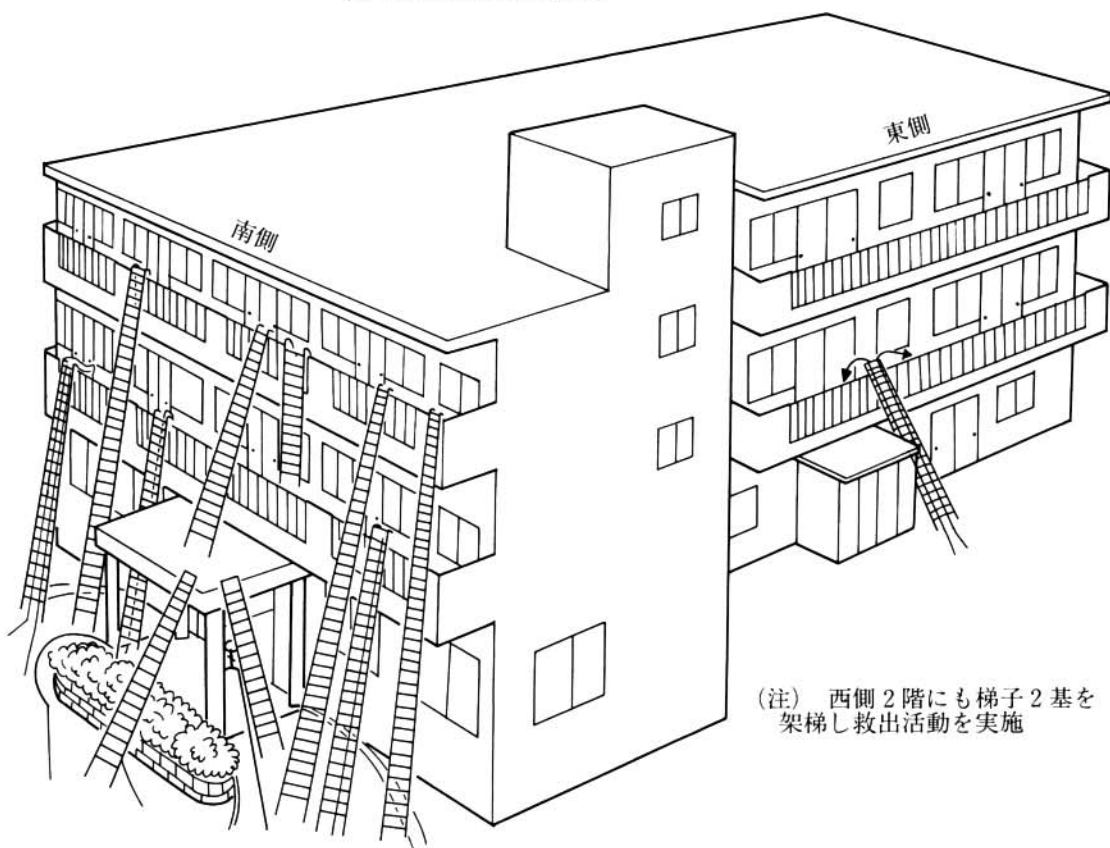
図5：アイソメ図
(はしご架梯図南東側上)

消防隊到着時2、3階の窓から煙が噴き出し、要救助者が助けを待っている状態であり、人命の救助に全力で当たった。要救助者や救助隊員を火煙から援護するため、放水をしながら建物内に入し救助活動を行った。室内に取り残された者やベランダに避難して助けを求めている者を、屋内階段や三連はしごを使用してつり降ろし、かかえ救出などで3階から35名、2階から23名を救出した。
