大阪府大阪市 JR 大阪駅西口地下道

1. 火災の特色

JR 大阪駅西口地下道内仮設飲食店舗

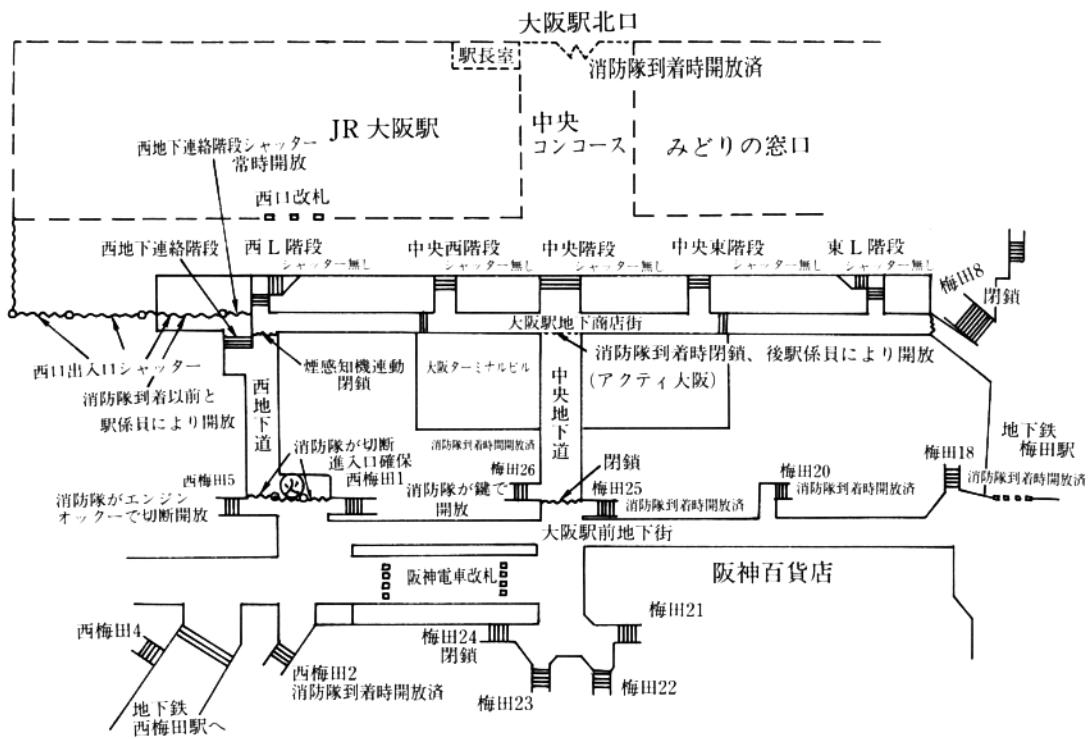
図-2 火災現場周辺の鉄扉及びシャッターの開閉状況

消防隊が現場到着時には、地下街西口付近を中心として、数箇所の階段出入口から激しく噴煙していた。ホースを3本延長し連結送水管に結合し、西梅田5号階段から進入しようとしたところ鉄扉が閉まっていたためエンジンカッターで鉄格子を切断し、1時50分内部進入した。放水口からホース3本を延長し火点南側のシャッター前で北ポンプ小隊に引き継ぎ消火にあたった。また、2時30分火点北側へ転進し、消火にあたった。

- (1) 今回の火災は出火時間が施設の利用者がいない深夜であったため、混乱はなかったが、施設内に多数の滞留者がいる時の避難誘導のあり方について検討しておく必要がある。
- (2) 本来、店舗があるべき所ではない仮設店舗から火災が発生しており、延焼拡大した。このような地下道には店舗等を設けないことが望ましいが、そうでない場合は消火困難な場所では自動消火設備の設置が必要となる場合がある。今回のような場合は事前に状況の把握も行ない対処するべきである。
- (3) 管理用シャッター等の開放に時間を使い、消火活動上の困難となった。管理の一元化をしてシャッター等は連絡体制を強化して、有事に即座に開放できるようしなければならない。

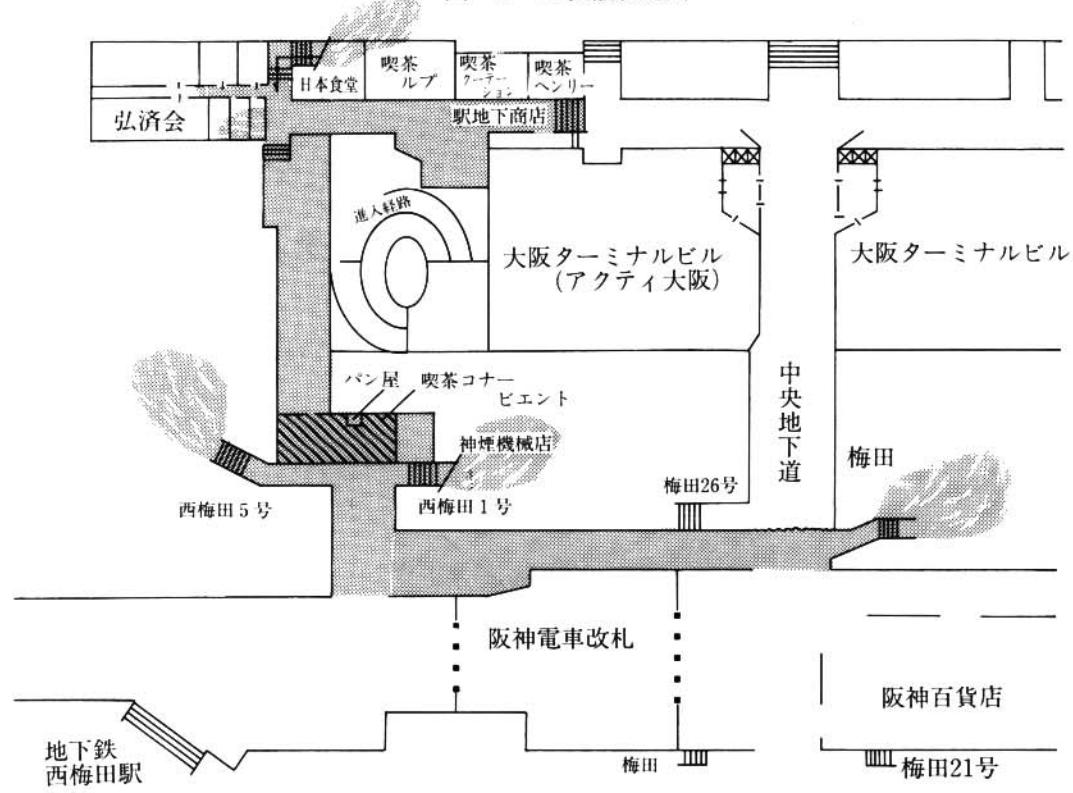
図一 3 煙拡散状況図

ア 26号階段から進入（この場所はほとんど煙なし）し中央地下道を北へ進み、大阪駅地下商店街を西に進んでいくと同商店街の段差部分（視界15m程度）で梅田L小隊2名及び㈱関西設備サービス（地下商店街の設備の管理会社）の係員と合流し、同係員に警備員の詰所の位置を確認し、詰所近くのくぐり戸の付近へ到着している。（視界10m程度）

イ 地下商店街詰所から職員用のくぐり戸を開け、西へ4～5m付近で警備員と思われる4人が逃げ遅れているのを見た。この警備員が救出依頼した者であることを確認し、誘導を開始した。（くぐり戸内部はほとんど煙なし）

ウ 誘導経路は詰所から商店街へ出るくぐり戸を出てすぐ北側の西L階段を昇ってJR大阪駅東西通路に至って、同通路を東側へ誘導（この東西通路は煙が漂っており視

界は15m程度)し、中央コンコースに至り、誘導を完了した。

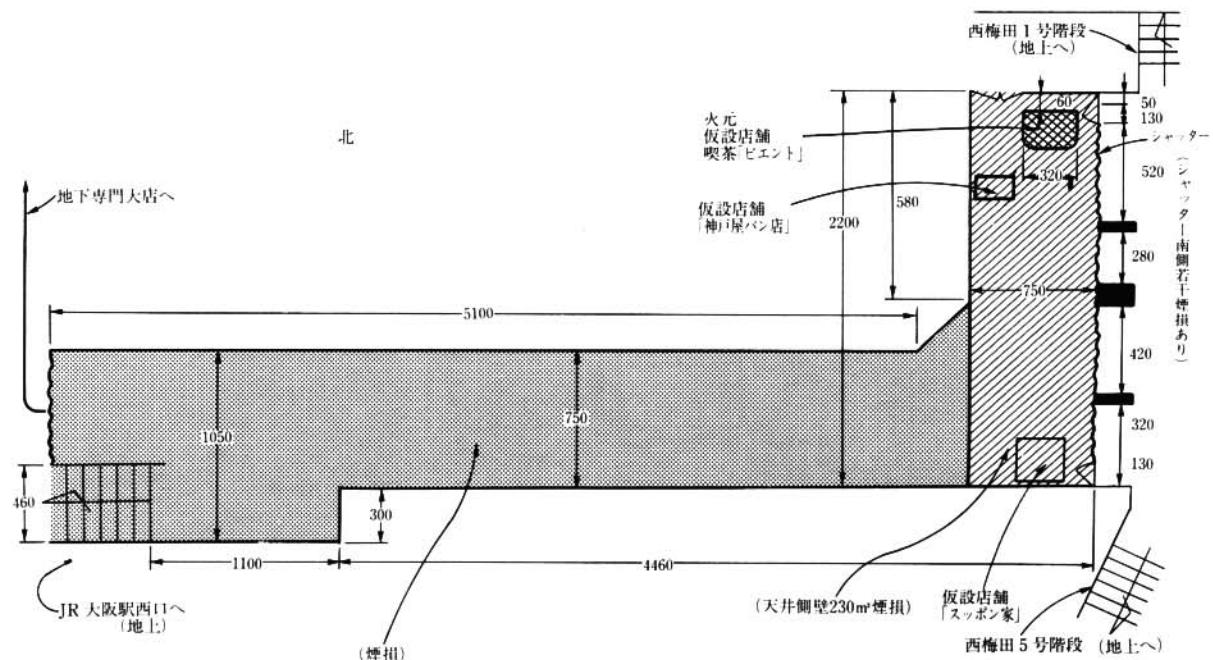
図一 4 燃損拡大図

- (1) 発火源
 焚きつけ
- (2) 経過
 放火の疑い
- (3) 着火物
 ベニヤ板（仮設店舗の側壁）

ビエント付近で発生し、いずれも仮設のスッポン堂、パン屋等を含む230m²程度焼損した。
