大阪府豊中市 大阪大学基礎工学部

1. 火災の特色

大学の電気工学科の研究室でICの試作実験中に、半導体集積回路の材料として使うシランガスが漏れて充満し自然発火し爆発炎上したものである。この火災で実験中の学生2名が死亡し、5名が負傷を負い、大学の研究施設の安全対策が問われた火災である。

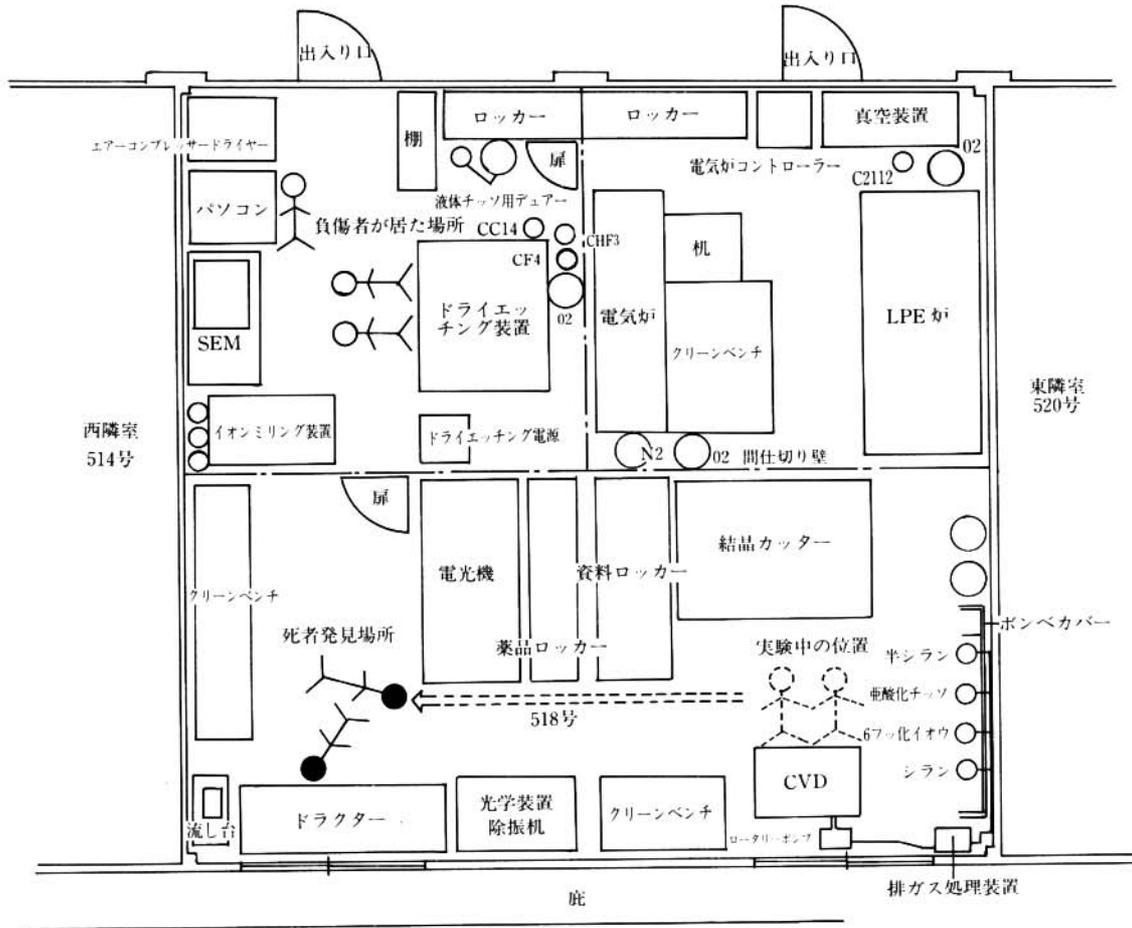
図-2：研究室平面図

D棟5階518号室で発生したもので、発生当時教室には5名の研究員、助手、学生が実験等

を行っていた。また、実験室に間仕切りで区切られた隣室に3名在室していた。

出火室の518号室には、出火当時5名が在室していたが、当該教室は3つに区切りをしてあるが、そのうちの1つで突然爆発が起こっており当該区画にいた2名が避難できずに焼死したと推測される。
