火災・事故防止に資する防災情報提供シート

防災情報の種類：火災, 爆発, 漏洩, その他 No. 010009038

件名：装置火災事故

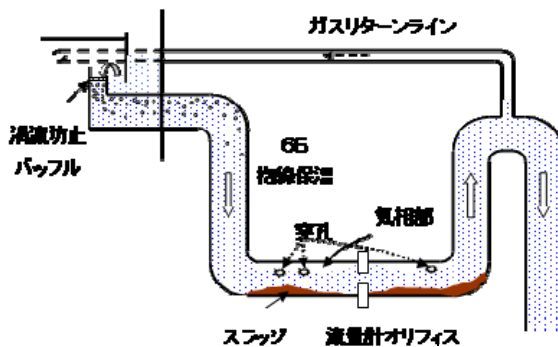
装置の塔底油オーバーフラッシュ配管で硫化水素による経年腐食が進行し、穿孔が発生してオーバーフラッシュ液が漏洩、保温のつなぎ目から空気に触れて発火した。

本オーバーフラッシュ配管は流体の自重落下により流れが生じており、垂直部が短い（ヘッドが小さい）ため、配管径が大きく設計され流速が0.2～0.4m/sと遅かった。また流量計オリフィスが低所水平部に設置されているため、水平配管の上半面部に同伴された硫化水素を含む気泡が分離して溜り、高温条件下、腐食を進行させた。

腐食性ガスを含む気泡が同伴している可能性がある配管で流速が遅く、また配管部の水平部分が長く低所にあり、途中にオリフィスやコントロールバルブなど配管径を絞るような機器がある場合、配管の水平部分に気相部が生成している事が懸念されるのでそのような既設配管水平部について定期的に肉厚測定を行う。
