火災・事故防止に資する防災情報提供シート

No. 010009044

件名：装置火災事故

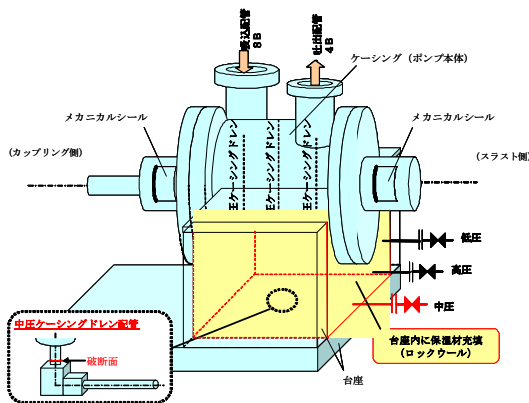
作業に行くため車輛で走行中、装置のポンプ室付近から煙が出ているのを発見。確認のためポンプ室に入ったところ、塔底油ポンプ付近を中心に火災が発生しており、直ちに公設消防に通報するとともに、消火活動を開始。

塔底油ポンプケーシングドレン配管の硫化物応力割れにより油が漏洩。漏洩した油が保温材にしみこみ酸化・発熱したことによる自然発火と推定。

割れ発生の主原因は、ケーシングドレン破断部周辺の硬度が異常に高かったことであり、製作時の熱処理不良によるものと考えられることから以下の対応を実施した。

- ① 当該機器復旧の際、溶接後熱処理の後に硬度測定を実施し、硬度が適切な範囲であることを確認。
- ② 溶接後熱処理を実施している危険物取扱ポンプにつき、付属配管の硬度測定を行い、異常の無いことを確認。

(2) ポンプ製作時の付属配管の硬度確認
