火災・事故防止に資する防災情報提供シート

防災情報の種類： 火災、爆発、漏洩、その他 No. 010109004

件名：熱交換器の本体フランジ部分での火災

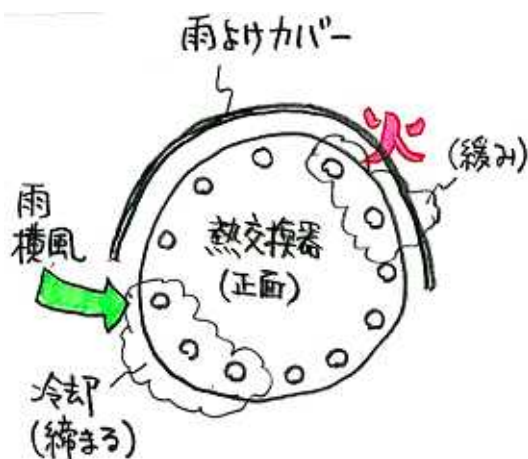
屋外に設置されている熱交換器が、一時的な激しい降雨および横風を受けた際に、フランジ上部から高温の内部流体が漏洩して発火したものの。

1. フランジ部には、上半周に雨よけカバーが設置されていたが、横風により下半周部分にも激しく雨が当たり、フランジを締結していた下側のボルトが冷却された。
2. 下側ボルトが冷却されて収縮したため、結果的にフランジ上側が緩み方向となり、上下の締め付け力に差が生じ、ガスケットのシール性能が低下したと推定された。

1. フランジ部への雨水浸入防止カバーを全周化する。
