火災・事故防止に資する防災情報提供シート

防災情報の種類：火災, 爆発, 漏洩, その他 | No. 010510006

件名：ボイラバーナ廻り燃料油漏洩による火災

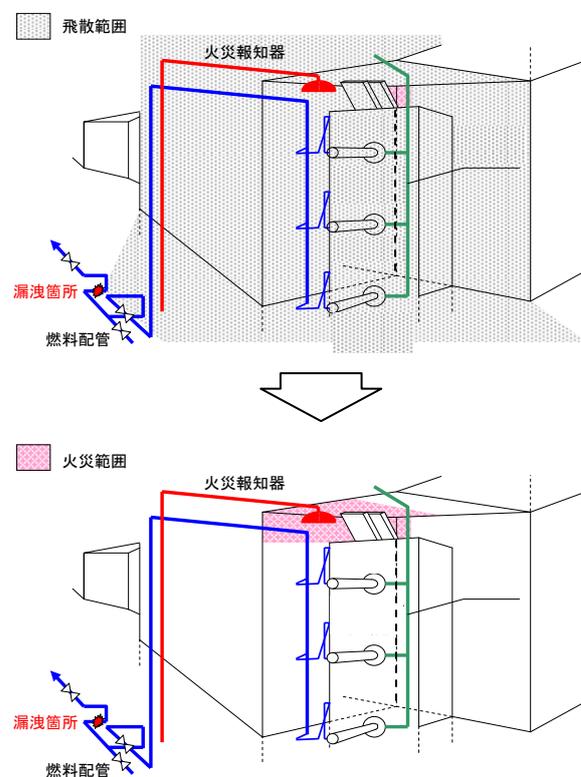
燃料油ポンプを起動直後、ボイラバーナ燃料供給配管から重油が漏洩し、炉壁外装板が劣化して火炉水冷壁が露出しているところへ飛散したことから、火炉水冷壁の熱により火災が発生した。

- ・ 当該配管は、上部からの雨水が当たる場所にあり、さらに床面近傍の水平配管で雨水の跳ね返り等により、他部位よりも湿潤環境が強かった。
- ・ 外面腐食による配管減肉が進行し、燃料油ポンプ起動時に配管噴破に至った。
- ・ 近傍の炉壁外装板が劣化しており、保温材が減損していた。
- ・ 飛散した燃料油が火炉水冷壁に付着し発火した。

1. 床面近傍の水平配管を回避するよう配管レイアウトを見直し、取替を実施する。
2. 燃料配管の点検を変更する。
3. 火炉水冷壁外装板、保温について点検を実施する。
