火災・事故防止に資する防災情報提供シート

防災情報の種類：火災, 爆発, **漏洩**, その他 | No. 030009039

件名：屋外貯蔵タンク水切りノズルからの油漏洩事故

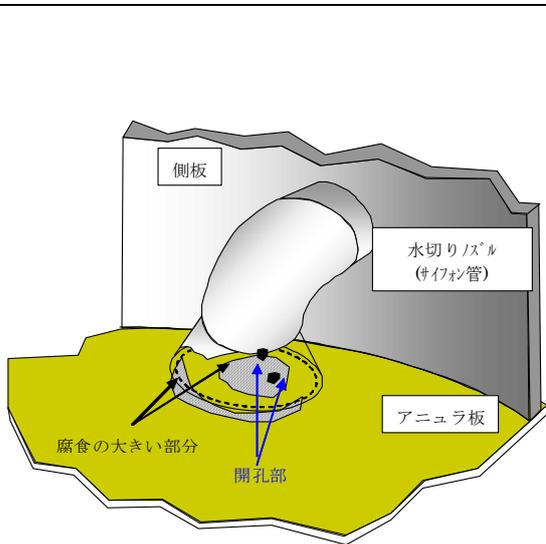
屋外貯蔵タンクの底板防食用雨水シールと基礎との境目 8 箇所から油のしみ漏れが発生し、タンク残液の移送終了までの間に油 8 KL が漏洩した。

タンク内のスラッジ除去及び内部清掃を実施し点検した結果、0 度方向に設置してある 水切りノズル直下のアニュラ板に、直径約 10mm の貫通孔が 2 箇所確認された。

底板防食塗装(ターレホ®キシ系塗料)の施工管理が悪く 施工後早い時期に劣化剥離を生じた。

- ① 水切りノズル下端と底板の間隔が小さく的確な施工が出来ず十分な品質を確保出来なかった。
- ② 水切りノズルから、ターレホ®キシ系の塗料には不適当な 60℃以上の高温のスロップオイルを受入れた。
- ③ 当該スロップオイルの受入れでスラッジ等を巻き込み 塗膜及び底板に対し物理的な磨耗作用を生じさせた。

- ① 水抜管の改善
水切りノズルのサイフォン管をフランジ付の構造に改造する。
- ② スロップオイル受入配管の改善
スロップオイル受入れ専用ノズルを新設し、水切りノズルからのスロップオイル受入を中止する。
- ③ 底板等の内面コーティング施工については、防食種別、施工管理及び検査管理の徹底を図る。
