火災・事故防止に資する防災情報提供シート

防災情報の種類：火災, 爆発, **漏洩**, その他 No. 030009040

件名：タンク附属ストレーナーからのボイラ燃料油の流出事故

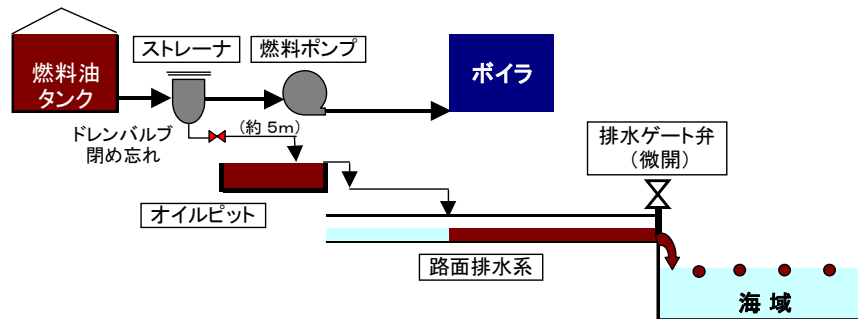
ボイラ燃料油を供給するポンプ前段のストレーナー清掃後、ストレーナー下部のドレンバルブを開放状態のまま燃料油の導入を再開したため、燃料油が後段のオイルピットをオーバーフローして路面排水系から、閉止不完全な排水ゲート弁を通過して海上に流出した。

※燃料油流出（約9KL、内海上へ約2KL）

① ドレンバルブ閉止の未確認

ストレーナーと下流のオイルピット間の配管閉塞により、スチーム加温でも貫通しなかったため、清掃作業方法を変更した。その時点で作業指揮者はドレンバルブ閉止を指示したが、作業者にはその認識がなかった。

また、ドレン配管はオイルピットまで延長されていたため、その流れが容易に視認できない構造となっていた。

② 排水ゲート弁の閉止不完全

路面排水系への油流入に対する認識が不十分であり、排水ゲート弁が微開状態で放置されていた。

- ① ドレンバルブ等の“開”操作時はその場を離れず、必ず同じ操作者が閉止するという基本原則の再徹底。
- ② 閉止未確認防止対策として、バルブ札掛けの実施
- ③ ドレン配管を撤去し、ドレンバルブ+キャップ止めとした。
- ④ 変更管理の徹底。

常時閉止できるようにするため、水中ポンプでコンデンセートを汲み出せるよう設備改善した。
