## 火災・事故防止に資する防災情報提供シート

防災情報の種類：火災, 爆発, 漏洩, その他 No. 030009042

件名：浮屋根式タンク側壁からの油漏洩

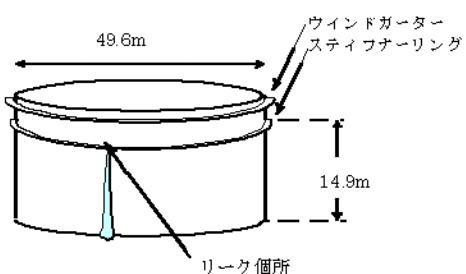
定期巡回中の運転員が油タンクのスティフナーリング上部からのにじみ漏れを発見、その後直径 3mm 程度の貫通孔がスティフナーリング上部の側板に確認された。

タンクの補強目的で取り付けられたスティフナーリング（強め輪）上面に溜まった雨水によって、又溜まった雨水が風でタンク側面に巻き上げられ、タンク外面から腐食した。

1. 全てのタンク開放時に側板の当該部分（強め輪上部）の検査を追加した検査計画を立てる。
2. 耐候性の高い塗装仕様に変更する。
