火災・事故防止に資する防災情報提供シート

防災情報の種類：火災, 爆発, **漏洩**, その他 No. 030009045

件名：油出荷配管補修中の漏洩

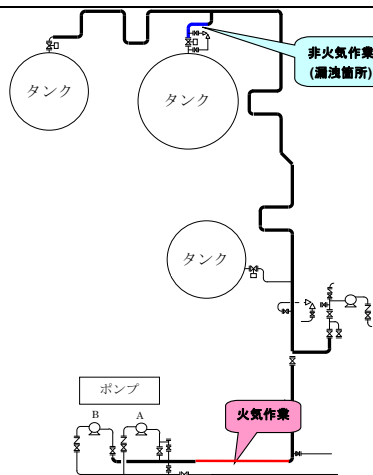
図1
作業状況

腐食したタンク周り配管の取替えのため、配管切断作業中に、配管内に残っていた油が漏洩した。

- 1) 連続した配管かつ同一防油堤内の作業に対し、1枚の作業許可が発行された(図1参照)。ポンプを使用して、配管内の残油を最小にした。
- 2) 図1下部では、遮断弁下流をスチームパージされた。
- 3) 図1上部では、配管が長いため、鋸で切断し、仮プラグ後、フランジを溶接する工法とした(図2参照)。
 - ・ 作業箇所周りのスチームを切り、油の凝固状態を確認した(テストホール、近傍フランジ開放、配管温度の触診)。
 - ・ 切断が終わった直後に、油が漏洩してきた。

- 1) 滞油払いの不備
前日のポンプによる滞油払い作業後、遮断弁は閉止された。当日、フランジを開放して残油抜き取りを行ったが、遮断弁を開としなかったため、火気作業側のみの残油回収となった。
- 2) 密閉空間
遮断弁閉止により密閉され、一部生かされたままのスチーム加温により、残油が押し出されたものと推測される。

- ・ 残油払いを徹底し、作業中に油が発見された場合はやり直す。
- ・ 密閉空間となっている箇所がないことの作業前確認を徹底する。
