火災・事故防止に資する防災情報提供シート

防災情報の種類：火災, 爆発, **漏洩**, その他 | No. 030009048

件名：油海上出荷配管漏洩

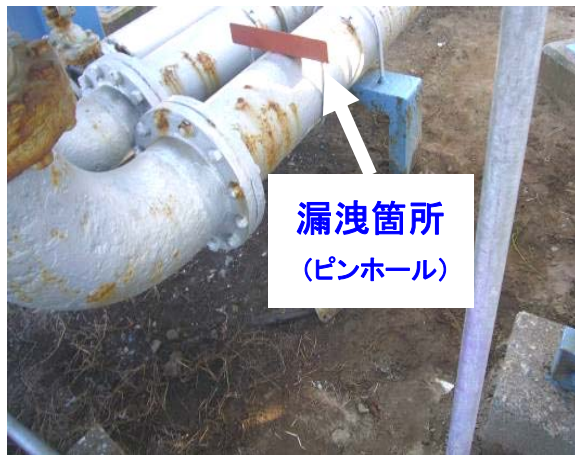
現場巡回中従業員が、油海上出荷配管（材質：配管用炭素鋼鋼管 SGP、設計圧力：0.686MPa、管径：10B、肉厚：6.6mm）に油の滲み洩れを発見した。

配管の塗装が剥離した箇所に海塩粒子が付着し、外面腐食が進展して、開口に至ったものと推定される。

- ・当該配管の取替及び塩害防止対策の実施
- ・沿岸部配管全線の塗装状況の目視点検実施

尚、塗装不良箇所については、検査を行い必要な措置（防食塗装または配管取替）を行う。
