火災・事故防止に資する防災情報提供シート

No. 030014004

件名：屋外タンク貯蔵所からの重油の流出

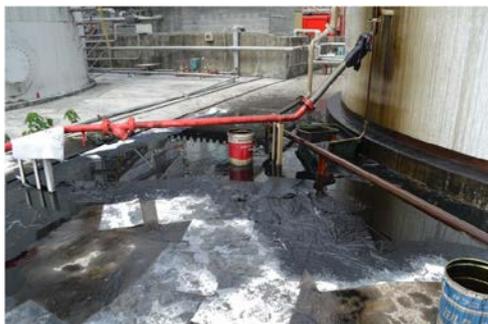
午後1時頃、タンクローリーから屋外タンクに重油10キロリットルを給油した。翌朝5時頃に巡視員が当該屋外タンクから重油が流出しているのを発見した。屋外タンクに設置されている泡消火設備のエアフォームチャンバーから重油約1000リットルが流出した。後日、調査したところエアフォームチャンバー内の封板が破損していたことが判明した。

防油堤内の流出状況

- ・一週間に一度、タンク内の油量の実測を実施し、液面計の表示との間に齟齬がないか確認するとともに、残油量を把握する。
- ・既存液面計の他に、満液監視装置を設置し、既存液面計が故障した場合に備えたバックアップ体制を取る。

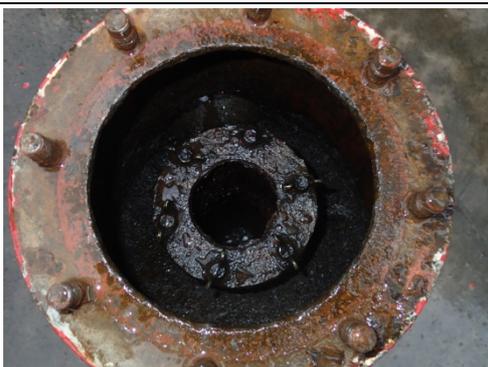
当該タンクは、別の休止中のタンクから液面計を移設した。その際、当該タンクの残油量の把握を誤っていたため、液面計の設定を誤り、液面計の表示量がタンク内の実際の貯蔵量より少なく表示される状態になっていた。そのため、タンクの受入れ可能量を実際より過大に見積り、受入れ可能な数量以上の重油を給油したため、チャンバー内の封板が破損し、そこから重油が流出した。

チャンバー内の封板が破損した状況
