火災・事故防止に資する防災情報提供シート

件名：外筒付き伸縮継手からの燃料油漏洩

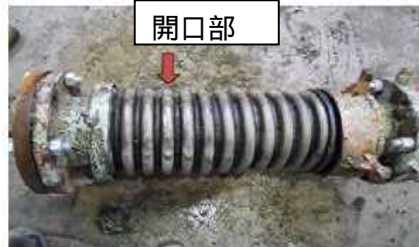
外筒取り外し後のベローズ（内筒）外観

1. 長期間使用により、伸縮継手の外筒（鋼管）と内筒（SUS304ベローズ管）の間に、大気流中の砂塵と水分（海塩粒子を含む）が経年的に侵入・堆積し、腐食環境を形成した。
2. 堆積したスケールにより、ステンレスベローズ管の下部に外面孔食が発生して開口（約1mm）した。

1. 再検討を行った結果、当該部の伸縮継手は不要となったため、通常の鋼管へ取り替えた。不要な箇所は、鋼管に取り替える。
2. 伸縮継手が必要な箇所は、ステンレスベローズの材質をグレードアップして、ベローズ管を外観目視点検できる形式の伸縮継手に変更する。
