火災・事故防止に資する防災情報提供シート

防災情報の種類：火災, 爆発, **漏洩**, その他 | No. 030114001

件名：タンク付帯ポンプのモーター取外し工事後の油漏洩

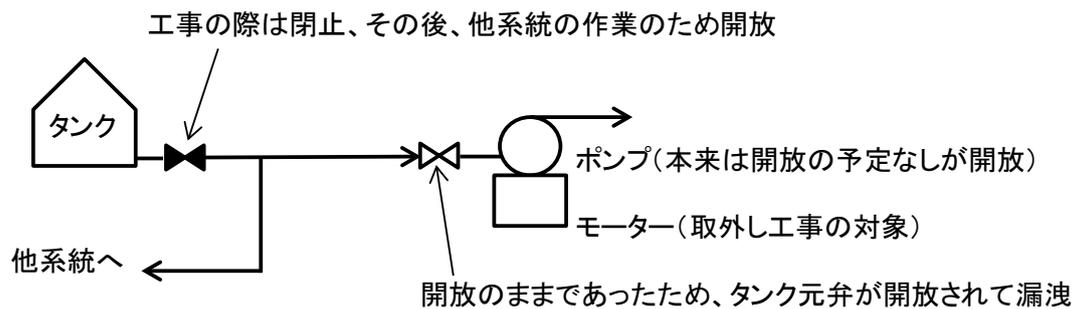
タンク付帯ポンプのモーターを取り外す工事後に、ポンプ付近からの漏洩が確認され、直ちに漏洩拡大防止措置を実施した。

- ①工事は、モーターを取り外すだけのものではなかった。
- ②ポンプの型式上、モーターを取り外すためにポンプのケーシングも開放する必要が生じた。
- ③設備所管課への連絡なしで計画外のポンプケーシングを取り外した。
- ④工事のための縁切りは、タンク元弁の閉止のみであった。
- ⑤その後、当該ポンプとは別系統で作業を行うため、タンク元弁が開放された。
- ⑥開放のままであった当該ポンプの吸込み弁を経由して油が漏洩した。

- ①工事内容に変更があったが、変更手続きが行われなかった。
- ②必要な工事環境の再設定（ポンプ吸込み弁の閉止）が行われなかった。
- ③別系統での作業のためタンク元弁が開放された。

- ①工事内容に変更があった場合の必要な手続きについて再教育
- ②モーターを取り外す場合、ポンプ型式により施工方法が異なるため、リスト化して周知
- ③工事で設備開放・復旧を行った際には、使用開始時に関連する系統の異常有無の確認を行うことの再徹底
