火災・事故防止に資する防災情報提供シート

防災情報の種類：火災, 爆発, **漏洩**, その他 | No. 030309001

件名：原料供給配管の腐食による溶剤の漏洩

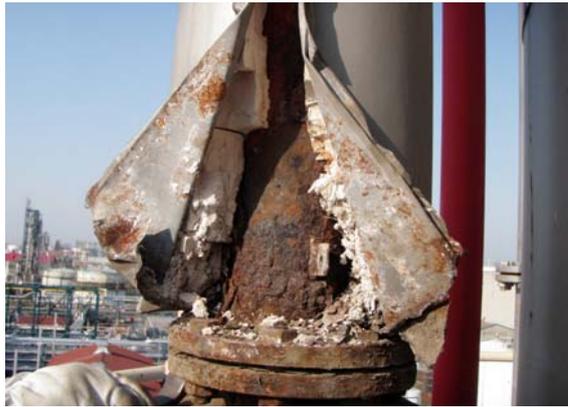
垂直に立ち上がった原料供給配管のフランジ近傍部が外面腐食を起こし、ピンホール発生部分から溶剤が漏洩した。配管は保温されており、フランジ近傍部は浸入した雨水が溜まりやすい状態であった。

保温部から雨水が浸入した為、最も雨水が滞留しやすいフランジ近傍部の外面腐食が進行し、ピンホールが発生した。なお、当該配管の肉厚測定点は当該箇所以外に設定していた為、外面腐食の進行に気付かなかった。

- (1) 雨水の浸入、滞留を起こさない保温施工を行う。
- (2) 定期点検における肉厚測定の定点を雨水の溜まりやすい箇所に設定するなど、予寿命管理方法を見直す。
