# 火災・事故防止に資する防災情報提供シート

防災情報の種類：火災, 爆発, **漏洩**, その他 No. 030510007

件名：ろ過器ドレン管破損による油漏洩

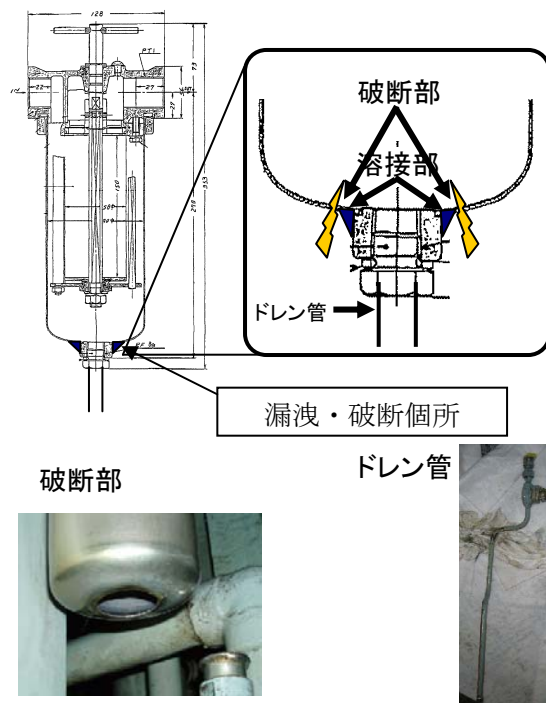
油ろ過器下部より油の漏洩を発見。ろ過器バイパスラインへの切替操作を開始したが、ろ過器本体からドレン管が外れ漏洩が拡大。漏洩量の拡大に伴い、油ポンプ停止。その後、ろ過器前後弁閉止することで油漏洩は停止した。

ろ過器のドレン管は、その重量（約2.9kg 弁含む）を支えるためのサポート等が無い状態で接続されていたため、配管重量がろ過器下部に直接的な負荷としてかかっていた。このような状態で長年、装置を運転していたため、運転振動およびドレン管荷重により、疲労破壊が進展し、溶接部近傍において、熱影響をより大きく受けた部位より亀裂が発生した。その後、振動およびドレン管荷重に加え、亀裂部からの油噴出圧力によって破断に至ったと推定される。

- ろ過器ドレン排出構造の変更  
ろ過器ドレンの排出構造を配管からプラグによる止栓構造に変更する。これにより、振動影響の低減とドレン管の重量による負荷の消去を図る。
- ろ過器下部溶接箇所の健全性確認  
定期点検に合わせ、溶接部の外観点検およびP Tを実施し、当該箇所の健全性を確認する。
