# 火災・事故防止に資する防災情報提供シート

防災情報の種類:火災,爆発,漏洩,その他 No. 030812004

件名:ローリー充填所の漏洩事故

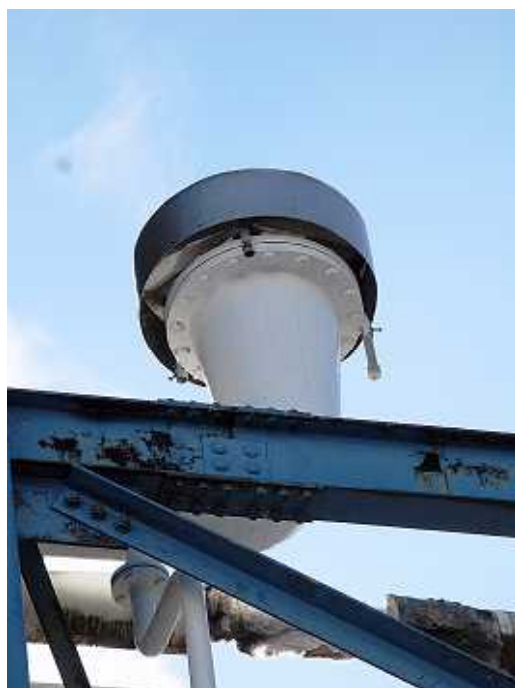
平成 24 年 7 月 13 日午後 3 時 40 分ごろ危険物のローリー充填所にて第 4 類第一石油類の危険物を充填作業後、窒素封入をして完了後、ベーパー回収配管の空気取り入れ口から第一石油類の漏洩を発見した。そこで、漏洩発見後、自衛消防隊の散水による引火防止措置を取り、かつ、消防へ通報。公設消防のプロワー車によるベーパー霧散処置。スクラバー稼働によるベーパー回収配管内の第一石油類回収措置。を実施した。

ローリー充填所での第一石油類充填中に運転手の手順ミスまたは、ローリー車の底弁の不具合により、ベーパー回収配管に第一石油類が流入。しかし、ベーパー回収配管の吸いこみポンプは、ベーパー回収配管とローリー車の切り離し後も一定時間稼働していたため、即漏洩は発生しなかった。が、その後窒素封入後、ベーパー回収ポンプが止まっていたため、逆流してベーパー回収配管の空気取り入れ口から漏洩したと思われる。

← <ベーパー回収配管（空気取入れ口）下向きから、上向きへの変更写真>

従来は下向きであったベーパー回収装置吸気口を上向きに変更することと液体が逆流した際の発見を容易にするためのサイトグラスの設置。
