火災・事故防止に資する防災情報提供シート

No. 030805002

件名：ホースのジョイント固定方法不備による漏洩

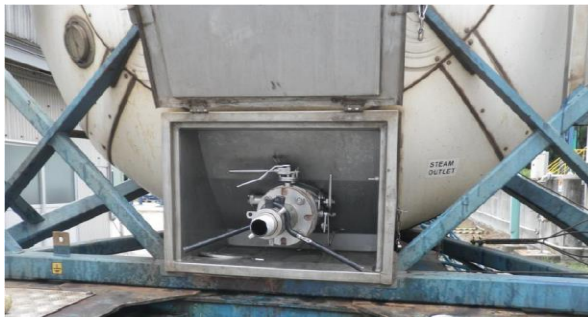
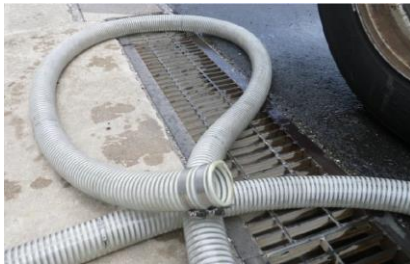
荷降し中に工場側ホース（7M）をコンテナ吐出口へねじ込みで接続し、トラックターのコンプレッサーで圧送していたところ、急にホースがタケノコ部分から抜け、コンテナ後部（セミトレーラ踊り場）で監視していた乗務員が右半身全体に被液した。乗務員は咄嗟にコンテナ側バルブ及び受け入れ側バルブを閉止した。先方担当者の指示で乗務員はシャワーを浴びて病院で検査を受けたところ、異常は認められなかった。工場側が不備を認め謝罪を受けた。

工場側液ホースのジョイント（タケノコ部）の固定方法不備。（塩ビ製の液ホース先端のタケノコ式ジョイント（片方がネジ込み）を差し込み止めバンド2本で止めていた）

塩ビホースのタケノコ式からフレキホースへ変更し、先端固定式のジョイントへ変更する。

タケノコジョイント及びカムロック式で荷役している他の業務について調査し、該当業務については顧客へ改善依頼する。

危険有害品の移液に使用する金具・ホースは、金属フランジもしくはカップラー接続とする。
