工場内での火災事例

リチウムイオン電池装着ライト充電中の出火

堺市消防局 予防部予防査察課調査係

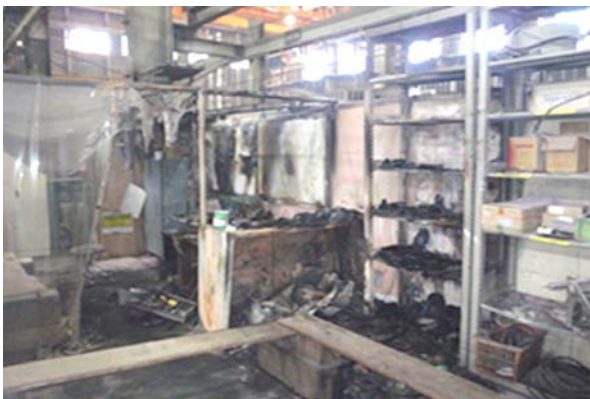
平成30年5月中旬の午前5時半頃、堺市内の橋脚用の鉄骨などを製造している大規模な2階建工場の1階喫煙スペースにおいて収容物が多数焼損した火災である（写真1参照）。

写真1 建物内の焼損状況

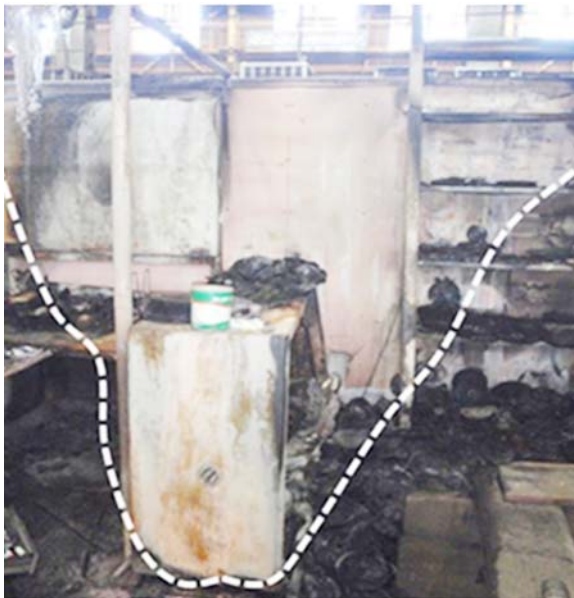
喫煙スペースは、配置のスチール棚を起点として南北上方へ焼損している（図1及び写真2参照）。

写真2 スチール棚周囲の焼損状況

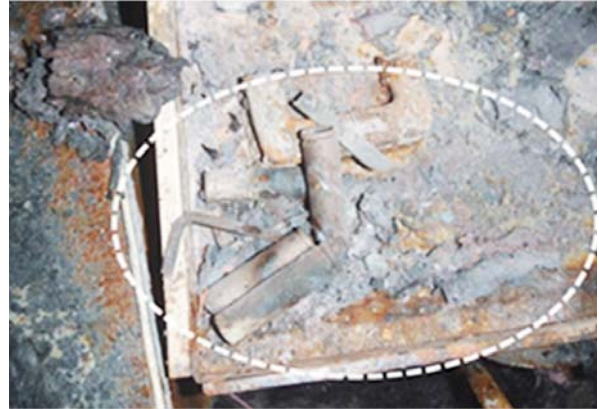
スチール棚周囲には開口（ガス排出弁が開いた状態）及び開裂（ガス排出弁以外の箇所が裂け開いた状態）したりリチウムイオン電池が複数飛び散っており、脆くなっている銅箔やアルミニウム箔の飛散も確認できる（写真3、4参照）。

写真3 開口しているリチウムイオン電池

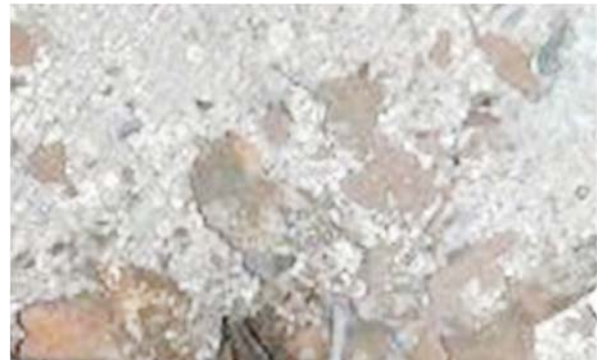
写真4 飛散している銅箔

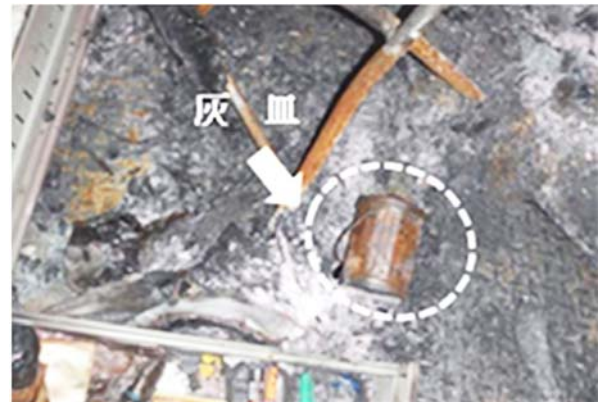
また、スチール棚の北側に灰皿が転がっており、中には吸殻も確認できる（写真5参照）。

写真5 転がっている灰皿

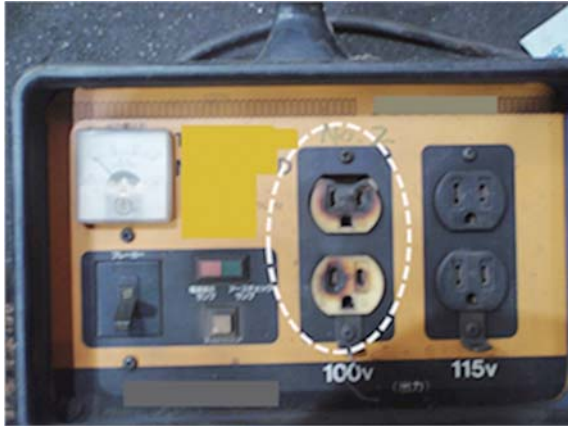
従業員からスチール棚に入れて使用していた変圧器と同等の物があるとのことで、類似品を提示され確認すると、類似品のコンセント部分が焦げており過負荷及び接触不良による過熱痕跡が認められる（写真6参照）。

写真6 変圧器（類似品）

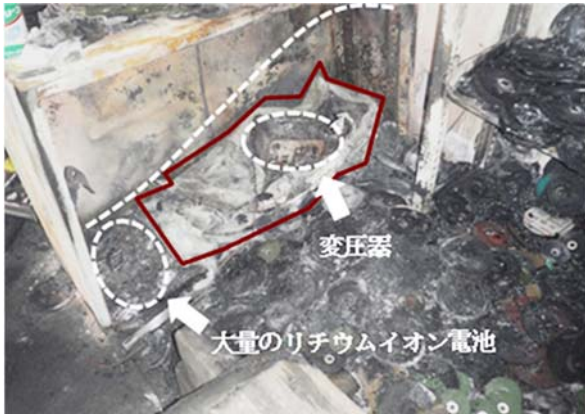
スチール棚内は西側下部から東側上方へと塗装が焼失している。この西側下部周辺は煤が焼失し白色化が認められる上、大量の焼損しているリチウムイオン電池が飛散し、一部は開口及び開裂し内部の銅箔が飛び散っている。また、スチール棚内には樹脂製ケースが熔融し、西側へ傾いている状態で焼損しているが、樹脂製ケース内の東側に焼損している変圧器が確認できる（写真7参照）。

写真7 スチール棚及び周辺

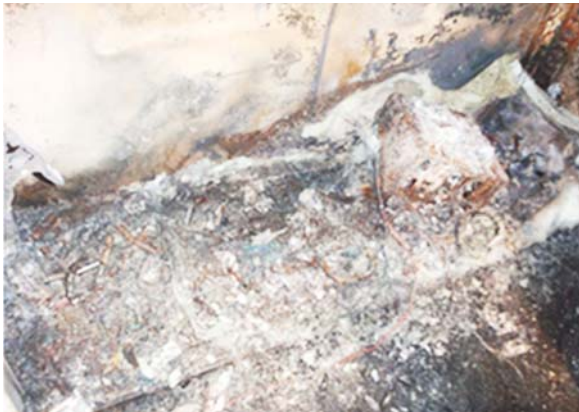
関係者の供述どおり、複数のヘッドライトやハンドライト、スタンドライトの残骸が確認できる。しかし、大半は樹脂部分が焼失し原形を留めているものがない。また、装着しているはずのリチウムイオン電池は第1回実況見分のとおり、スチール棚内に収まらず周囲へ飛散し焼損しており、どのリチウムイオン電池がどの製品に装着されていたかを復元することは不可能である（写真8参照）。

写真8 スチール棚内の状況

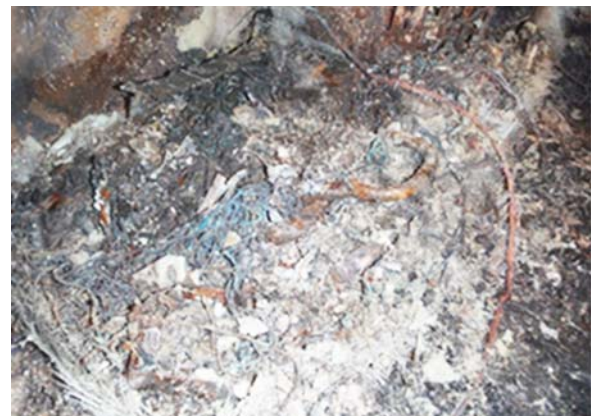
スチール棚周辺やスチール棚内には開口及び開裂しているリチウムイオン電池が散在しており、銅箔やアルミニウム箔が飛散し、外装缶だけが残っているものもある（写真9参照）。

原形を留めた状態で飛散しているものがある一方で、脆くなり散らばっているものも多く認められる。さらに、周囲を広範囲に確認すると、銅箔の一部が粉々の破片となり多数散在している。

写真9 飛散しているリチウムイオン電池

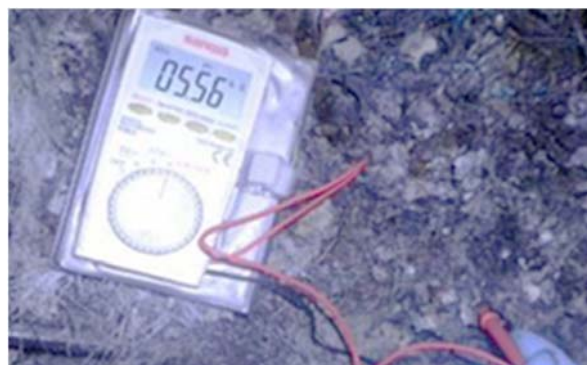
5つのテーブルタップから延びている配線を2次側から順に1次側へ確認すると、最も2次側に位置するテーブルタップ受け刃の1箇所にも両刃が溶断し、差さっているプラグが認められる。受け刃周辺の樹脂が炭化しながらも僅かに残存していたため、テスターにて導通測定を実施すると、100Ωを超過する5.56kΩ表示であることから参考値とするが導通は認められる

写真12 テスターでの導通測定

また、両刃が溶断したプラグの存在と、1 cmあたり100Ω以下ではなかったものの導電路の形成が確認できていることから、トラッキングの特徴との合致が認められる。

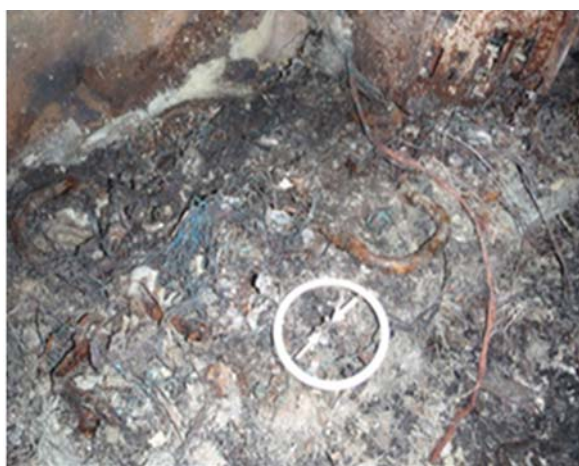
写真10 両刃溶断プラグ周辺

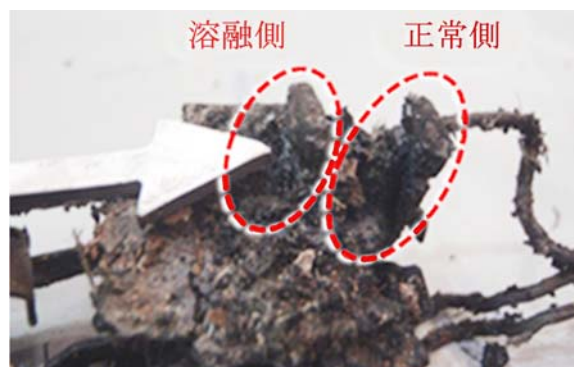
さらに、両刃が溶断しているプラグが認められるテーブルタップのコードが接続される1次側にある別のテーブルタップの1箇所根元に片刃だけ溶融し、受け刃に差さっているプラグが認められる(写真13～17参照)。

写真13 片刃溶融プラグ

また、片刃のみ溶融しているプラグの存在によって接触部過熱の特徴との合致が認められる。

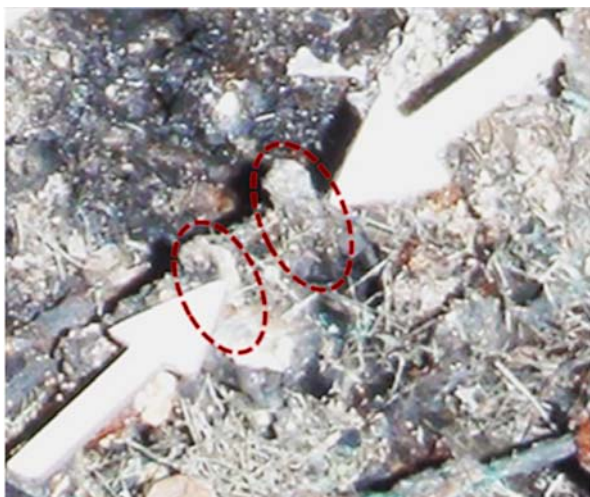
写真11 両刃溶断プラグ

そこで、それぞれのプラグの状態を考察すると、両刃が溶断に至っているプラグの存在がトラッキングの最終段階を示しており、片刃溶融のプラグを進行途上と考えると出火原因から接触部過熱が排除できる。

これらのことから、本件事案は、長期間に渡り電圧印加状態であったプラグとコンセント間でトラッキングが発生し出火したものと結論づけた。

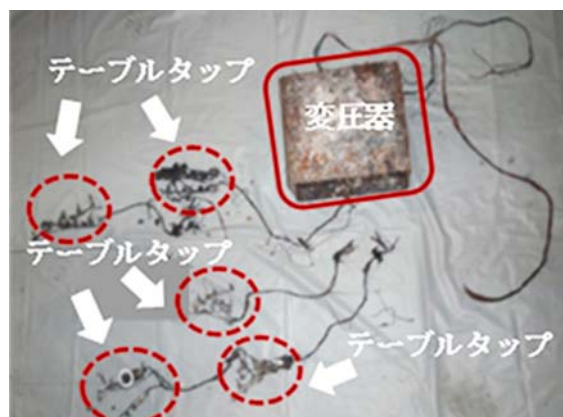
写真14 変圧器から2次側の配線状況

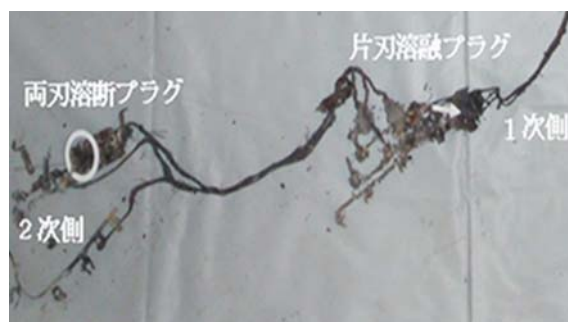
写真15 異状プラグの位置関係

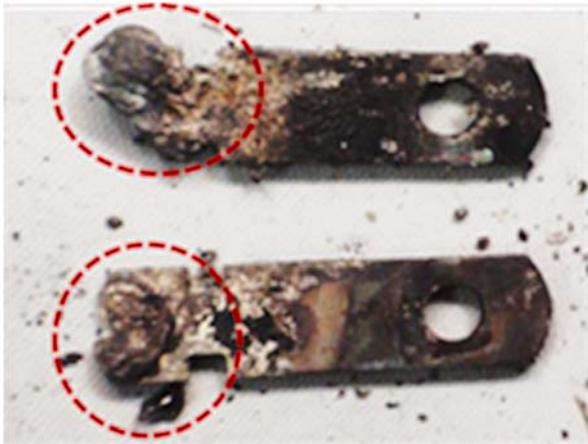
写真16 両刃溶断プラグ

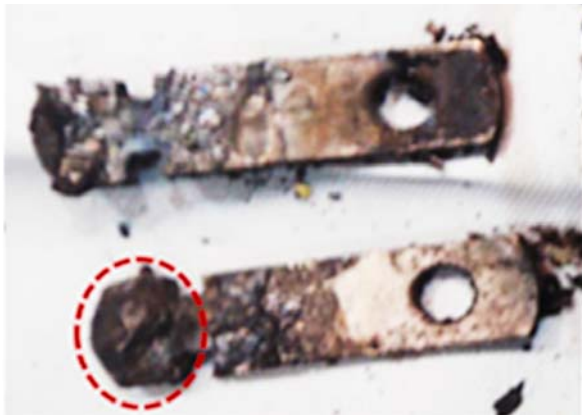
写真17 片刃溶断プラグ

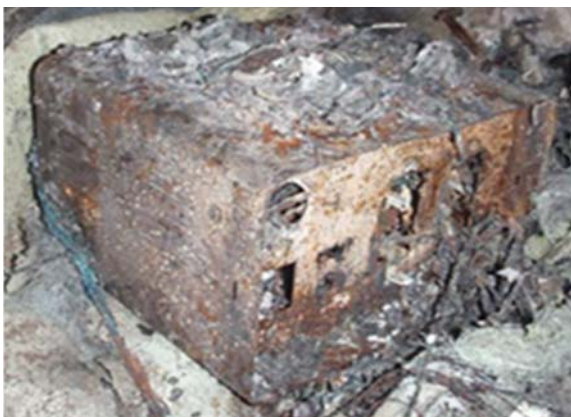
樹脂部分が焼失しており、金属枠が焼け焦げ錆びている。出力側コンセントには受け刃が4箇所確認できるが、いずれの受け刃も熔融しておらず、うち1箇所には先に見分している延長

写真18 変圧器（焼損品）

コードのプラグが差さっている。他の受け刃3箇所中2箇所は受け刃が開いておりプラグが差さっていた痕跡が認められ、直近に延長コード2本のプラグが落ちている。変圧器自体の配線は被覆が焼失し途中で断線しているが、熔融痕はなく、断線先には建物側の200Vコンセントから延びている断線した配線が認められる（写真18参照）。

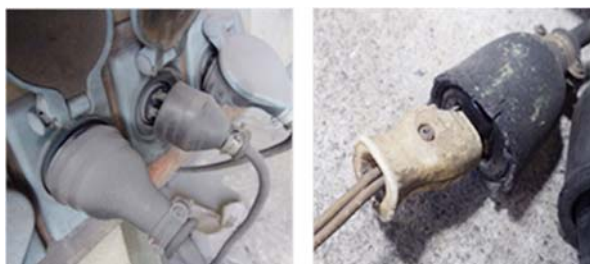
そこで、出火原因を説明後、工場内の潜在的火災危険を排除すべく、コンセントやプラグ周囲の状況調査を実施した。結果、他にも接触部過熱寸前のプラグとコンセントや一部外装が破損しているプラグ、埃が溜まった状態のプラグとコンセント、過負荷状態での接続を複数発見する（写真19～22参照）。

写真19 接触不良での接続（左）

写真20 外装が破損しているプラグ（右）

このことから、管轄消防署の予防課と連携し、それら潜在的火災危険を早期に改善するよう指導した。また、リチウムイオン電池を使用した製品の取扱いやコンセントの取扱いに関しても、充電したままの長時間放置や最大許容電流を超える使用が無いように指導し、火災調査最大の目的である類似火災の防止に努めた。

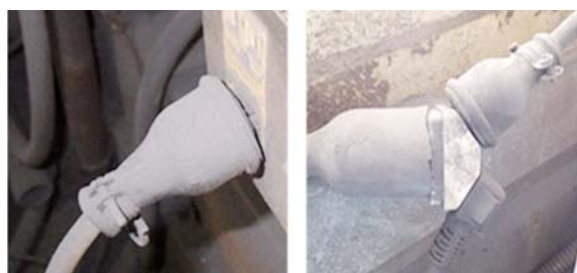
写真21 清掃不足での接続（左）

写真22 過負荷状態での接続（右）
