携帯電話端末のバッテリーが起因し 出火した火災事例

川崎市消防局予防部予防課調査係

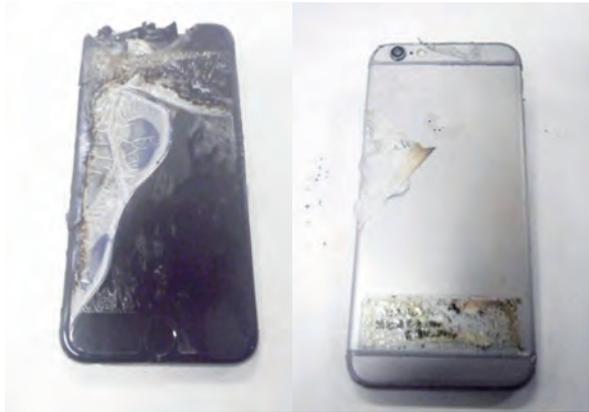
写真1：焼損品

本体の外観を見分すると、携帯電話端末の上部が黒く焼け、一部が変形している。また、表面のディスプレイの一部は白く変色し、フィルムが剥離している。

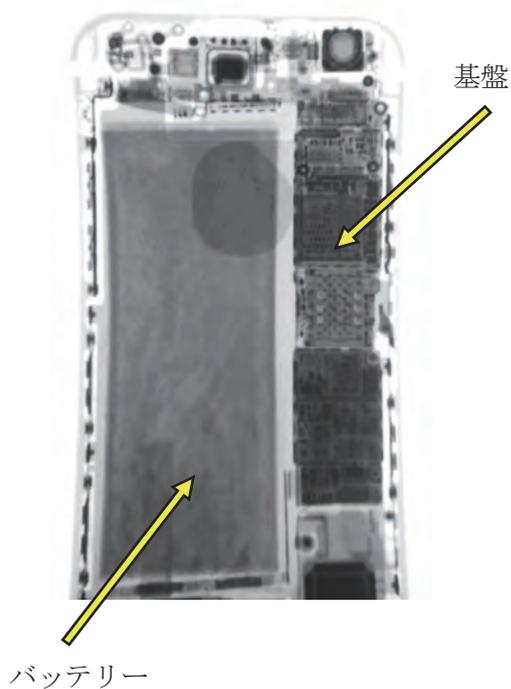
写真3：表面から本体上部の状況

表面から本体内部を見分すると、右側に逆L字状に基盤が配置されているが、基盤に短絡、熔融等は認められない。

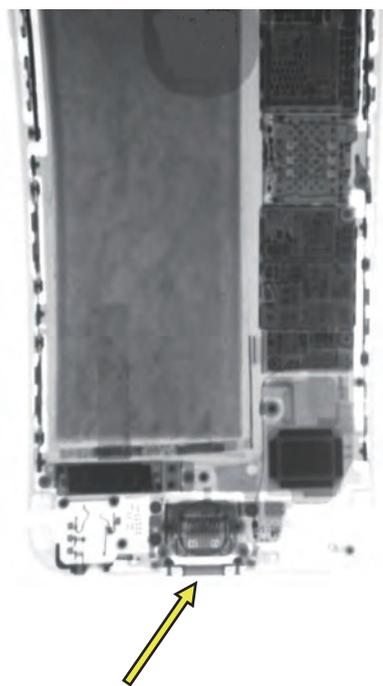
写真4：表面から本体下部の状況

下部は充電ケーブル端子部が配置されているが、短絡、熔融等は認められない。左側には、バッテリーが配置されているが、変形等は認められない。

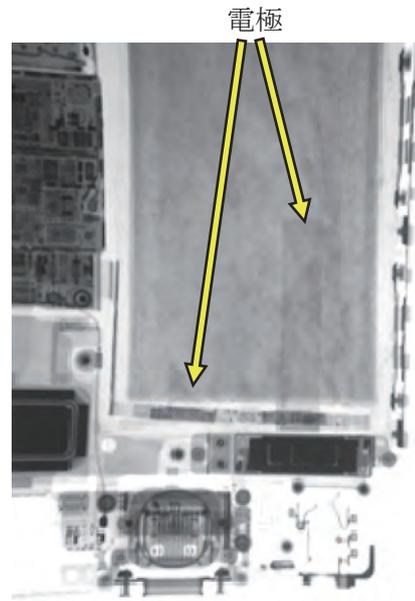
写真5：裏面からバッテリーの状況

裏面からバッテリーを見分すると、内部に長方形の影が認められる。この影は電極であり、通常は電極が2本あるが焼損した携帯電話端末は1本しか確認できない。

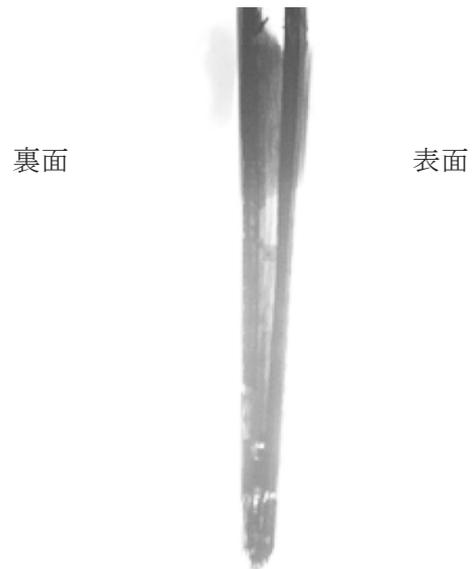
写真6：左側面から本体下部の状況

左側面から見分すると、本体の表面と裏面が分離し上部に進むにつれ、分離幅が広がっているのが認められる。

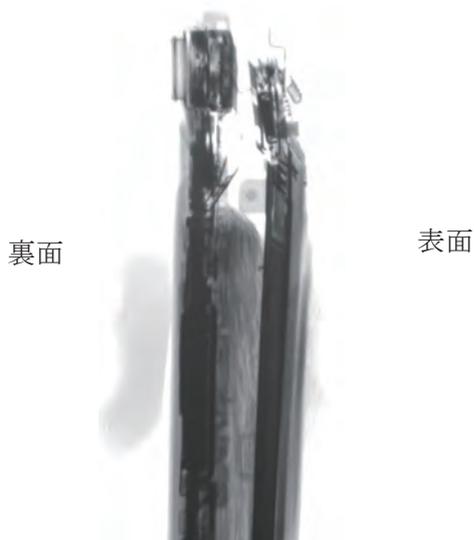
写真7：左側面から本体上部の状況

左面から本体上部を見分すると、バッテリーが膨張し、本体上部が開口している。

マイクロフォーカスX線透過装置で見分したところ、バッテリー上部が膨張しており、本体上部が開口している。また、バッテリー内部のセパレーターが不規則に波打っているのが認められる。

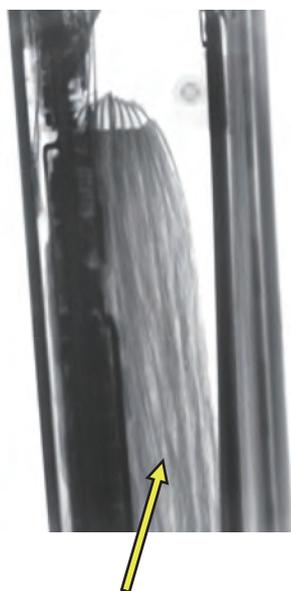
写真8：バッテリーの状況

バッテリーをさらに詳細に見分すると、バッテリー内部には、何層にも重なったセパレーターの断面が認められ、各断面が不規則に波打っている。

以上のことから、本火災は、携帯電話端末に外部的な衝撃が加わっていた状態で長期間使用していたことから、携帯電話端末のバッテリー内のセルがずれ、バッテリー内部で短絡が起こり、バッテリーが熱暴走して可燃性の電解液若しくは電解液が化学反応を起こして発生した可燃性ガスに引火し出火したものである。

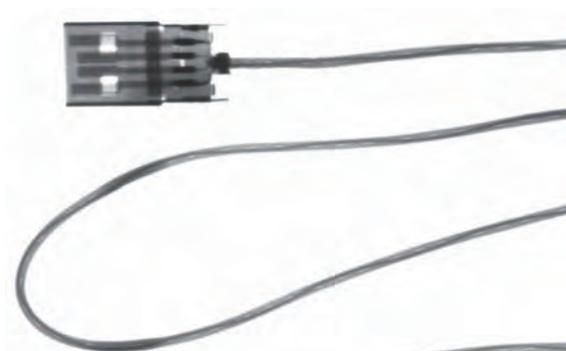
写真10：USB端子の状況

充電ケーブルの各部品を透過し見分するも、短絡や溶痕等は認められない。
