## 高潮浸水による車両火災の出火原因と迅速な予防広報

神戸市消防局 村 上 大 輔

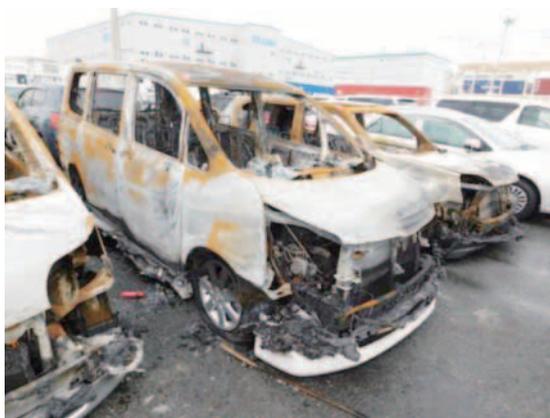
経った10月17日まで頻発（計14件36台焼損）していたことから、迅速な予防広報の対応に迫られた。また、効果的な予防広報には、これまでの電気系統からの出火といった漠然としたイメージでなく、明確な出火メカニズムを伝えた上で対応策を訴えることが必要と考え、より具体化した原因究明の解明に努めた。（写真1）

写真1 焼損車両の状況

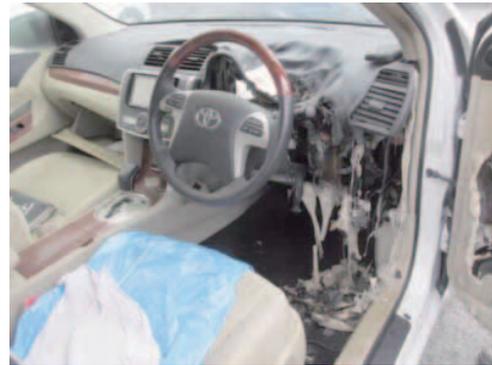
発見状況 9月4日の台風21号で高潮浸水後の海水が引いた後に車内から白煙が上がっているのを確認し、その後、119番通報を実施した。

初期消火はなく車内で自然鎮火した。

写真2 車内の状況

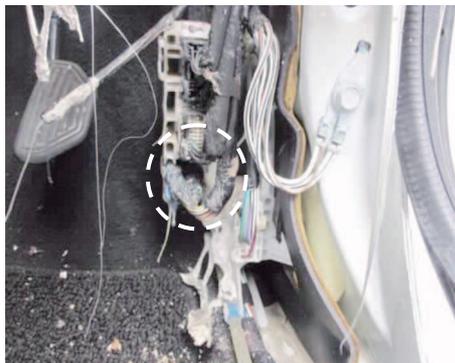
焼損部の最下部にあるのはインストルメントパネル下部運転席側の外面にあるジャンクションボックス（配線を結合等に用いる保護箱）のコネクタであり、そこを基点として上部へ扇状に燃え広がっている様相を呈し、コネクタの一部が焼失

まで至っていることからコネクタ付近を出火の範囲とする。(写真3)

写真3 コネクタの焼損状況

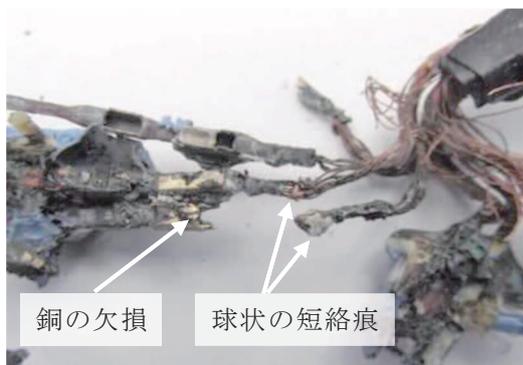
ヒューズを見ると表面の荒れのみで溶断していないことから、異極間の配線が直接接触する短絡（絶縁間の抵抗値が低いので瞬時に大電流が流れてヒューズが溶断）ではなく、トラッキング（絶縁間の抵抗値が高く、断続的に電流が流れることからヒューズの溶断がないことが多い）のようにシンチレーションが続いて時間をかけて発生したことが推察される。

コネクタは樹脂製の外装に複数の銅線がつながっている形状である。残存部を分解すると、コネクタの内部で球状の短絡痕や銅の欠損が認められる。(写真4)

写真4 コネクタ内部の短絡痕及び銅の欠損

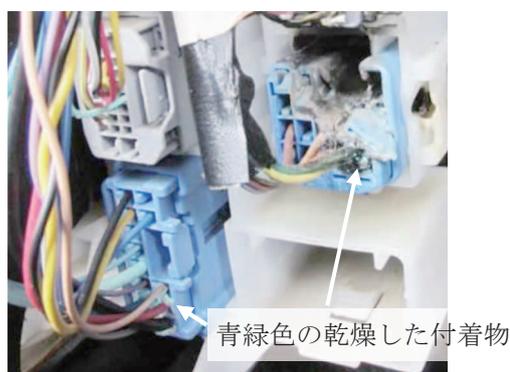
これまでの現場見分から、導電体となる海水に浸水した物証、焼損状況から出火した範囲を絞り込み、ヒューズや短絡痕の状況からトラッキングが推察されるが、確証までとは言えない。そこで出火した側（運転席）の反対側（助手席側）のコネクタを確認すると、シンチレーション等により樹脂が溶融しているコネクタや溶融していないコネクタの両方で銅線挿入部に青緑色の乾燥した付着物が発見された。(写真5)

写真5 助手席側コネクタの状況

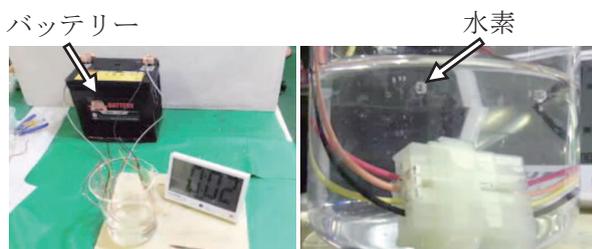
1時間（台風21号時に浸水していたと考えられる時間）コネクタを海水（実際に海水浸水したポートアイランド沿岸で取水）が入ったビーカーに液浸させた後に引き上げて潮が引いた状態とし、車内に残った海水の滴下を想定してスポイトで適宜海水を滴下していく。12Vバッテリープラス端子には、橙線、マイナス端子には赤線と黄色線を1次側に接続し、2次側配線は現場同様に未接続とする。（写真6）

陰極（赤線と黄線）で水素の発生。（写真7）

写真6 実験の状況

写真7 水素が発生

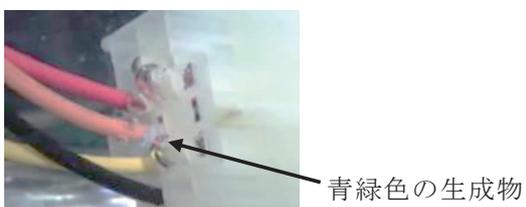
陽極（橙線）に青緑色の生成物が発生し始める。（写真8）

写真8 青緑色の生成物が発生

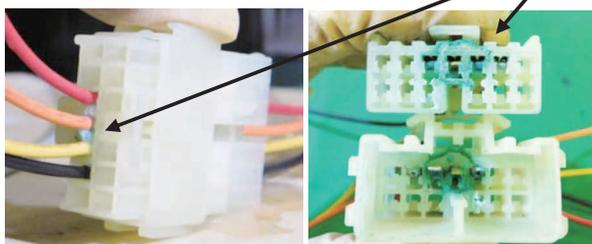
写真9・10 コネクタ内に多量の生成物が付着

クタ内部に現場で発見された青緑色の生成物と同様の付着物が見られ、海水に比べて粘性があり、流れずにコネクタ内部で粘着している。（写真9・10）

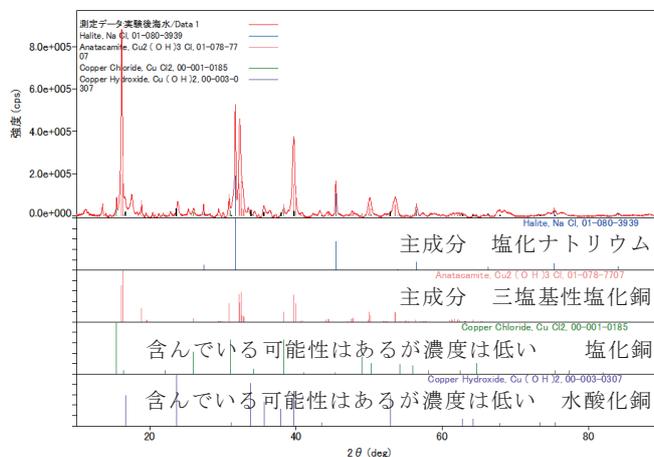
生成物を試料とし、兵庫県立工業技術センター所有の高速X線回折測定システム（株式会社 Rigaku 製 SmartLab9kW）により試料に含まれる化合物の同定を行う。測定結果に対し、装置内に記録されている4種のライブラリ① ICDD (PDF-2/Release2013RDB)、② RigakuDemo2013、③ 日本結晶学会、④ Crystallography Open Databaseで検索し、試料の著明なピークとライブラリ検索結果を比較すると、生成物はNaCl（塩化ナトリウム）及びCu<sub>2</sub>(OH)<sub>3</sub>Cl（三塩基性塩化銅）を主成分として含んでいることが分かった。また、CuCl<sub>2</sub>（塩化銅）及びCu(OH)<sub>2</sub>（水酸化銅）については、含んでいる可能性はあるが、含んでいたとしても、その濃度は低いと考えられる。（図）

図 試料の高速X線回折測定結果

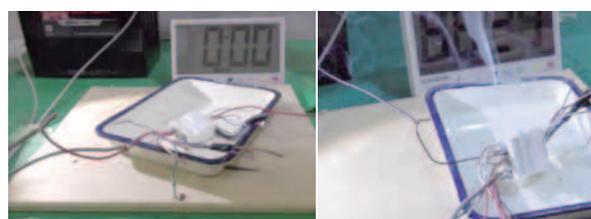
(イ) 火災現場同様にコネクタを1時間海水に浸水させた後に海水が引いて車内に残った海水の滴下する状況を想定し、海水から取り出して適宜コネクタにスポイトで海水を滴下する。（写真11）

(ウ) 88分後、コネクタ内から白煙が発生する。（写真12）

写真11 実験開始時

写真12 88分後の状況

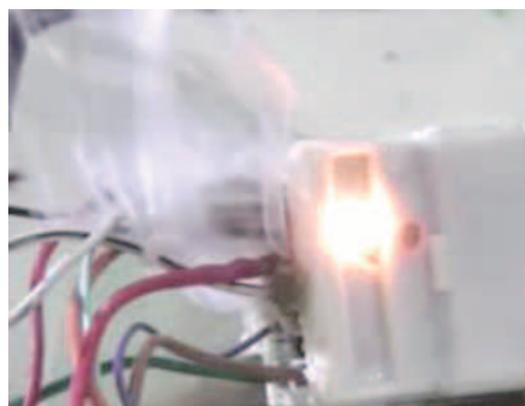
(オ) 135分後、大量の白煙と共にコネクタ側面が貫通し、発炎。（写真13）

写真13 135分後の状況

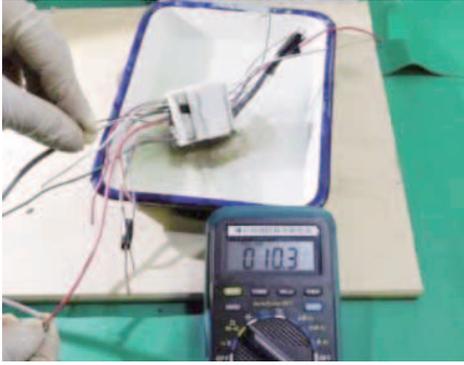
(カ) プラスマイナス両端子をバッテリーターミナルから離脱してコネクタ内を見ると、絶縁被覆が熔融し、銅線が剥き出しになっている。端子挿入部のプラスマイナス両端子間の抵抗値を測定すると、 $10.3\Omega$ と非常に低い値であり、トラックが形成されていることが認められる。（写真14）

写真14 トラックが形成

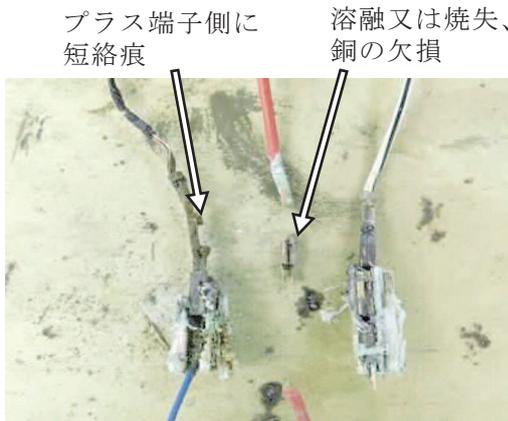
(キ) 超音波カッターでコネクタを分解し内部を見ると、プラス端子（赤線）の銅の大部分は熔融または焼失、残存した銅も欠損がある。マイナス端子（黒線）にも欠損及びプラス端子側に短絡痕が認められる。（写真15）

写真15 コネクタ内部で短絡

ネクタ内外で粘着することで、端子間の通常の電路以外で通電しやすい状況が促進されることも考えられる。これらの要因から絶縁体である樹脂でも炭化電導路が形成され、再現実験のようにトラッキングにより135分で発炎に至り、通常では考えにくい短時間での発生につながったと推察される。
