# エアコン室外機におけるディーゼル爆発による火災

大阪市消防局

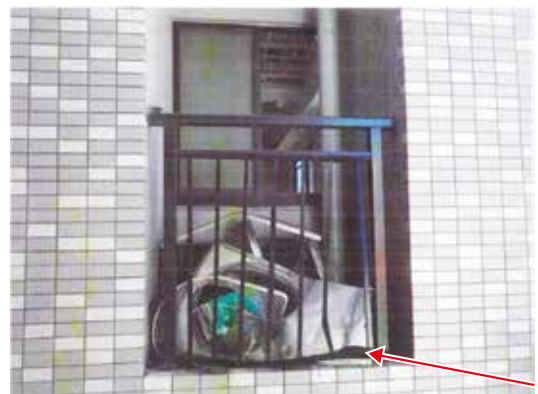
写真 1

発災時、鉄筋コンクリート造6階建共同住宅の1階ベランダにおいて、リフォームのために作業員により室外機の撤去作業が行われていた。室外機を取り外すためには、ポンプダウンという作業が必要であるが、このポンプダウン作業中に爆発したものである（写真1、2）。作業員は、これまで100台以上今回と同様の方法でポンプダウンを行っていたが、爆発したのは今回が初めてのことであった。

フェンスに向かって右側は、下部が外れて外側に膨らんでいる。

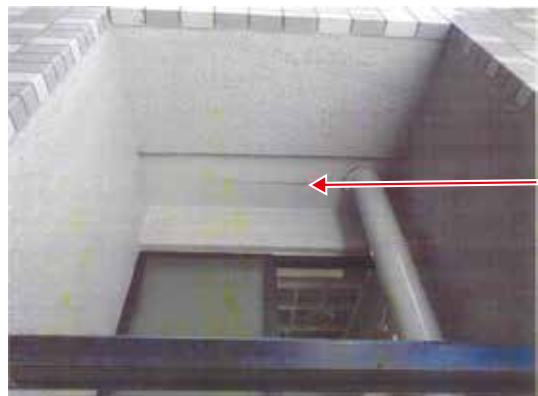
写真 2

ベランダの天井に破損が確認できる。

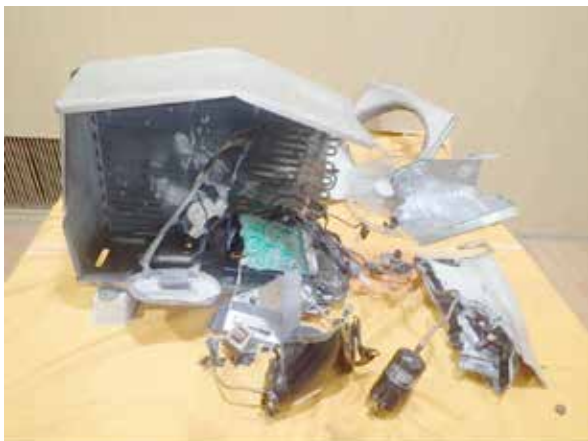
写真 3

室外機は、向かって右側のコンプレッサ側を中心として、原形を留めていないほど破損しており、コンプレッサと底板を固定していたボルトは引きちぎられたような痕跡が確認された（写真3、4）。

向かって左側面の鉄板は残存しているのに対し、向かって右側面の鉄板は破損していることから左側のファン側より右側のコンプレッサ側の破損が強いのがわかる。

また、コンプレッサは破裂しており原形を留めていない。

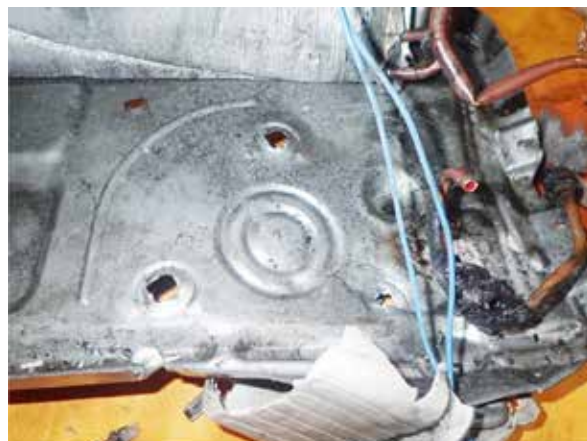
写真 4

室外機とコンプレッサを固定していたビスは、向かって右方向に強く引っ張られた様相が認められる。

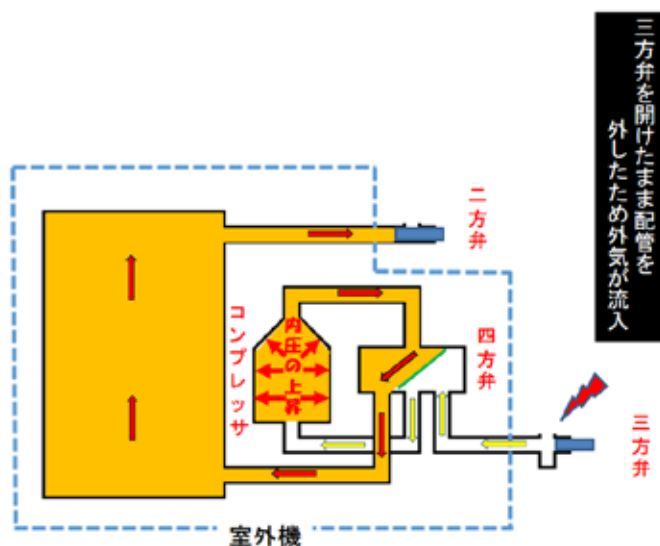
別図3

作業員の供述及びメーカーとの合同製品鑑識結果によると、①、②は、ほぼ同じであったが、③において、三方弁を閉鎖することも運転を停

止することなく配管を取り外していた。

そのため、外気がとめどなく流入しコンプレッサの内圧が上昇し、爆発したものと思われる。

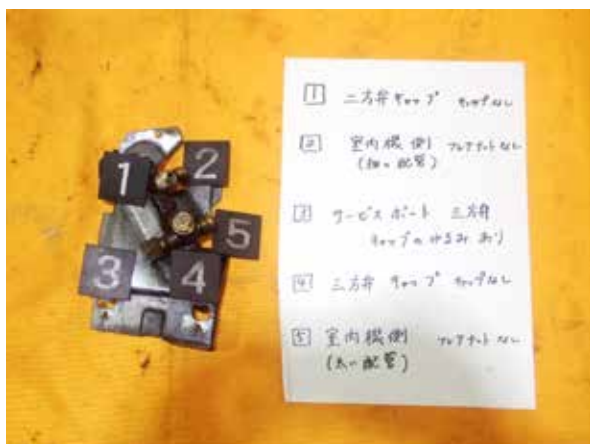
写真5

破損して本体から離脱した二方弁及び三方弁。  
二方弁の開閉は①、三方弁の開閉は④に六角レンチを入れて行う。  
本来は、③のサービスポート（チャージポート）に圧力計を取り付けて残圧を確認しながら行うものである。

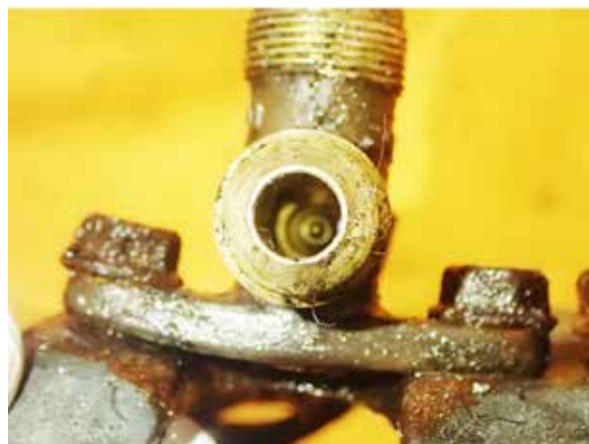
写真6

三方弁を側面から見たところ。全閉しているのであればネジ山が見えるが、ネジ山は確認できず、その奥のサービスポート（チャージポート）の弁が確認できる。

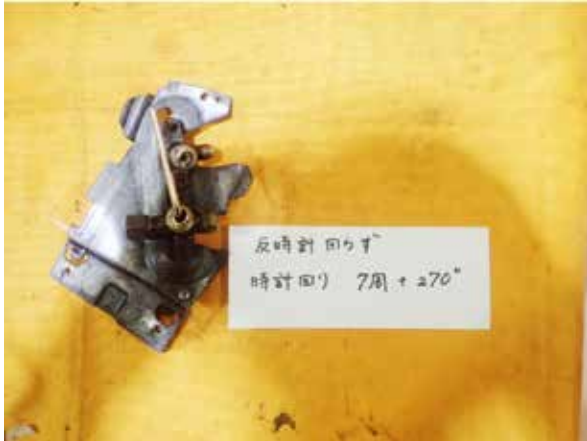
写真7

三方弁を確認したところ時計回りに回らなかった（全閉していた。）が、三方弁を確認したところ、反時計回りに回らず、時計回りに7周と270°回った。（全開していた。）

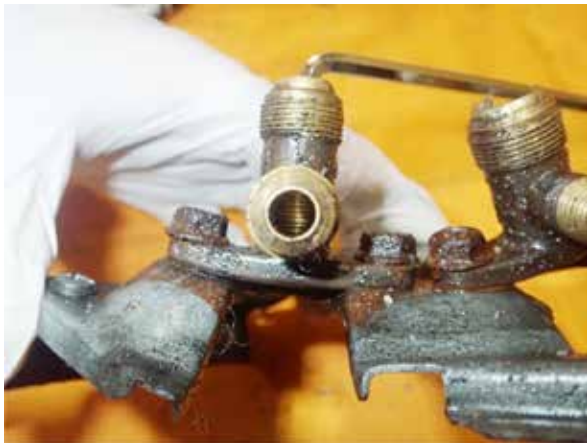
写真8

三方弁を時計回りに止まるまで回転し、側面から確認したところ、ネジ山が確認できた。（これが全閉している状態。）

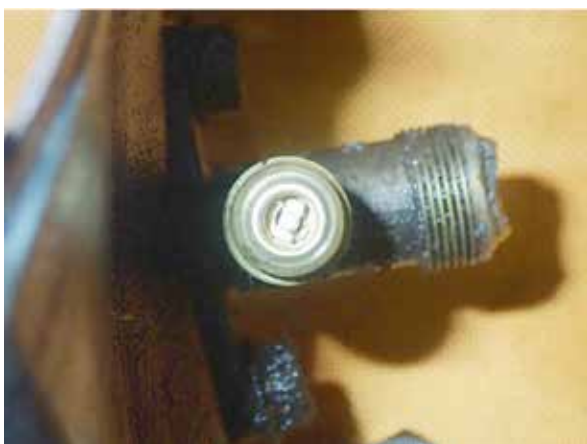
写真9

作業員が残圧確認で使用していたサービスポート（チャージポート）。

「6 ポンプダウンの手順」でも述べたとおり、三方弁に圧力計を取り付け、二方弁を全閉し、冷房運転をして圧力が0 mpになるのを確認する、というのが一般的なポンプダウンの手順であるが、今回の作業では圧力計を取り付けておらず三方弁のサービスポートというボタンを押し、「プシュー」という圧抜き音がしないことで圧力確認をしている。メーカーの関係者によると、この方法はイレギュラーな方法であり、この行為を行った後に、サービスポートに小さなゴミなどが噛んでしまうとそこから空気が流入する可能性が考えられるとのことであった。今回は、この件に関しては、空気の流入は確認できず、火災との直接の関連は無いものの作業員の作業工程について、安全性よりも迅速性を求めている様子がうかがえる。
