配線器具の鑑識について

新潟市消防局予防課火災調査係

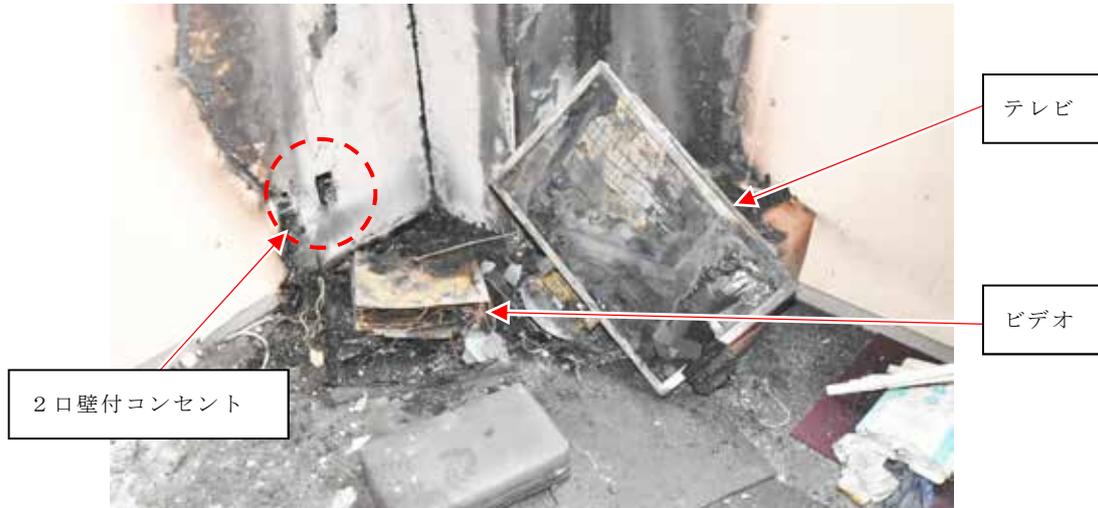
【出火箇所の状況】

壁付コンセントの上部差込口には、テレビの差し込みプラグが接続されており、プラグ部分の樹脂が焼失して差し刃が露出し、電源コード部分の配線被覆も焼失して素線の露出が認められた。

下部差込口には、3口タップが接続されており、3口タップに向かって左側差込口にはビデオデッ

キの差し込みプラグが接続され、プラグ部分の樹脂は溶融し、電源コード部分の配線被覆にも溶融が認められた。

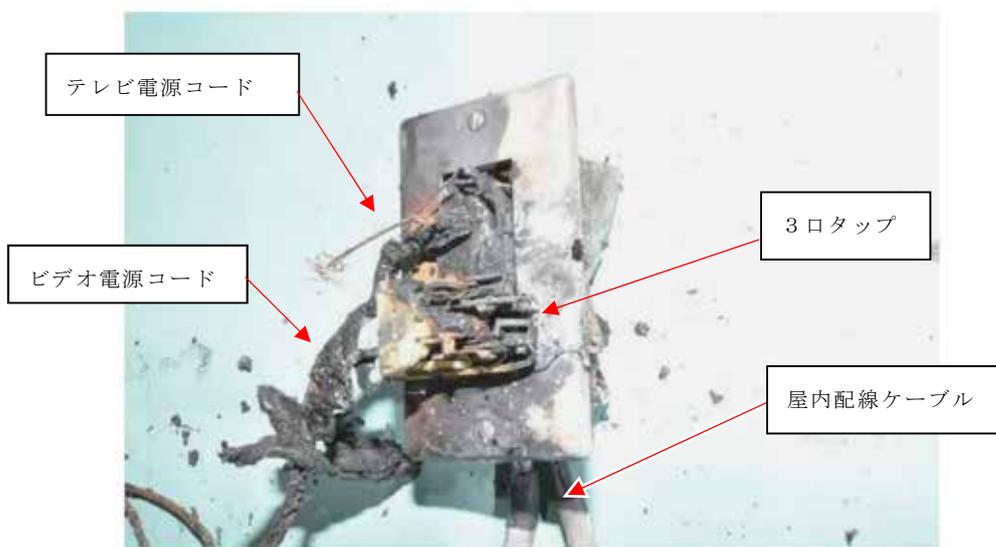
【2口壁付コンセントの状況】

3口タップの正面差込口と向かって右側差込口には他のプラグの接続は認められなかった。

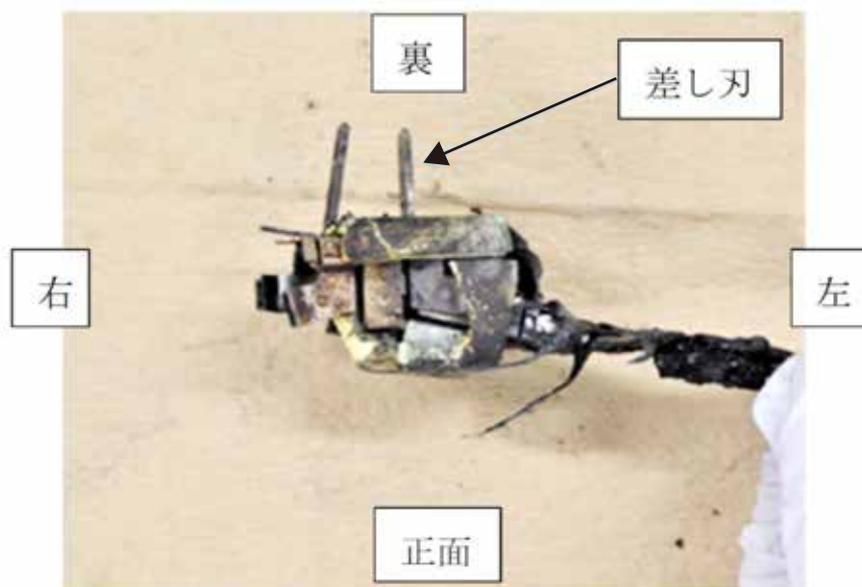
※3口タップは使用時、左側の差込口にビデオデッキの差し込みプラグが接続されていたため、写真では差し込みプラグが接続されていた側を左とした。

テレビの差し込みプラグ差し刃及び電源コード素線に溶融痕は認められない。

痕は認められないが、電源コードの残存している素線の先端には溶融痕が認められる。

ビデオデッキの差し込みプラグの差し刃に溶融

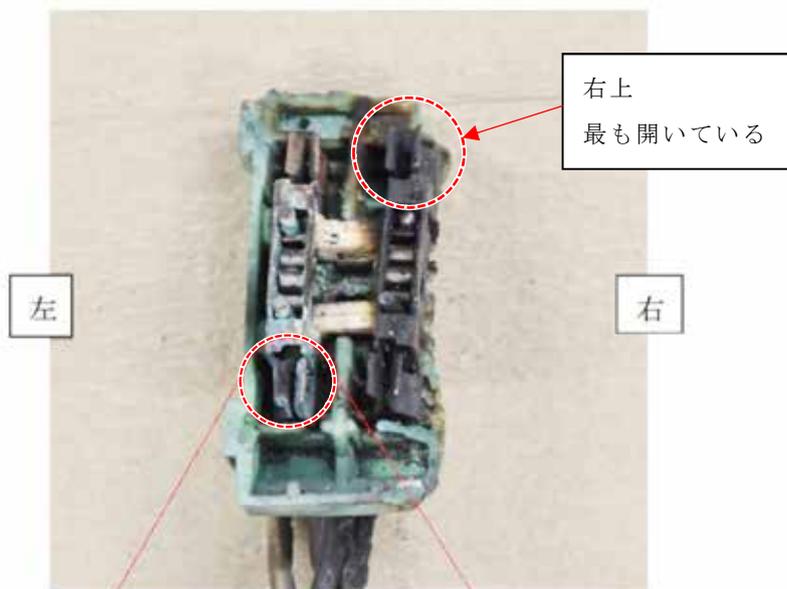
【コンセント本体受け刃の状況】

コンセント本体受け刃の状況は、右側の受け刃は全体が黒く変色しており、左側の受け刃は部分的に錆の発生が認められる。受け刃の開き具合は右上の受け刃が最も大きく開いており、その他の3つはいずれも同程度に若干開きが認められる。

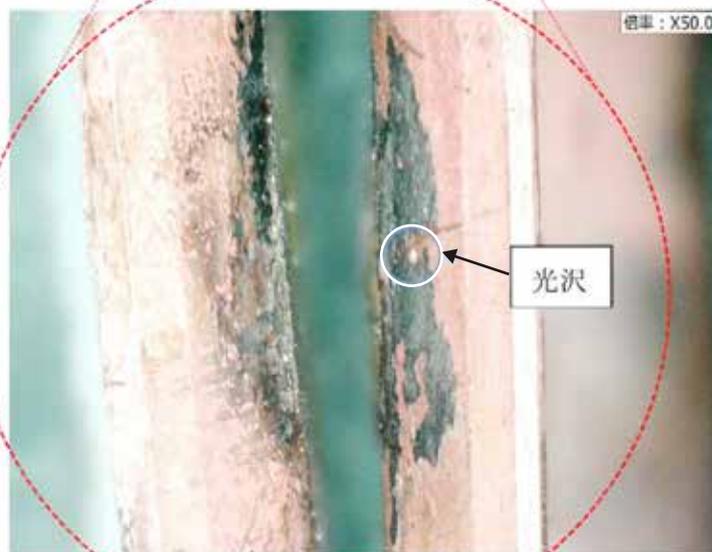
【左下受け刃の拡大状況】

左下の受け刃の状況をデジタルマイクロスコープ（株式会社キーエンス VHX-5000）拡大撮影すると、プラグ差し刃の接触部付近が黒く変色し、受け刃右側中心部に小さな光沢があり溶融が認められる。

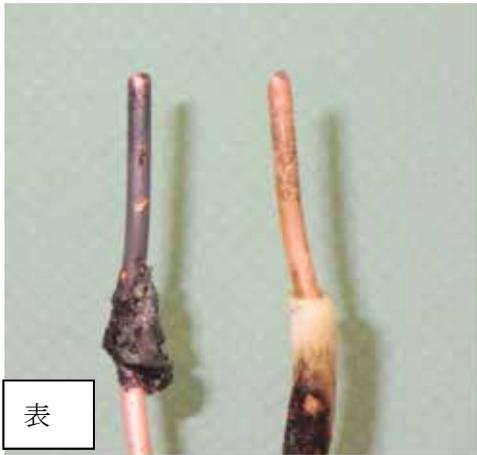
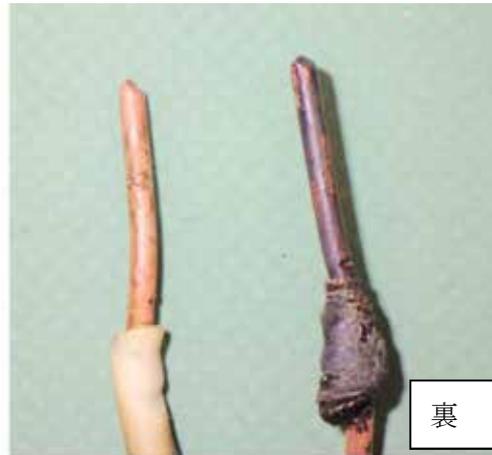
【配線1の外観状況】

コンセント本体裏側に接続される屋内配線ケーブルの状況は、いずれのケーブルにも溶融痕は認

められない。

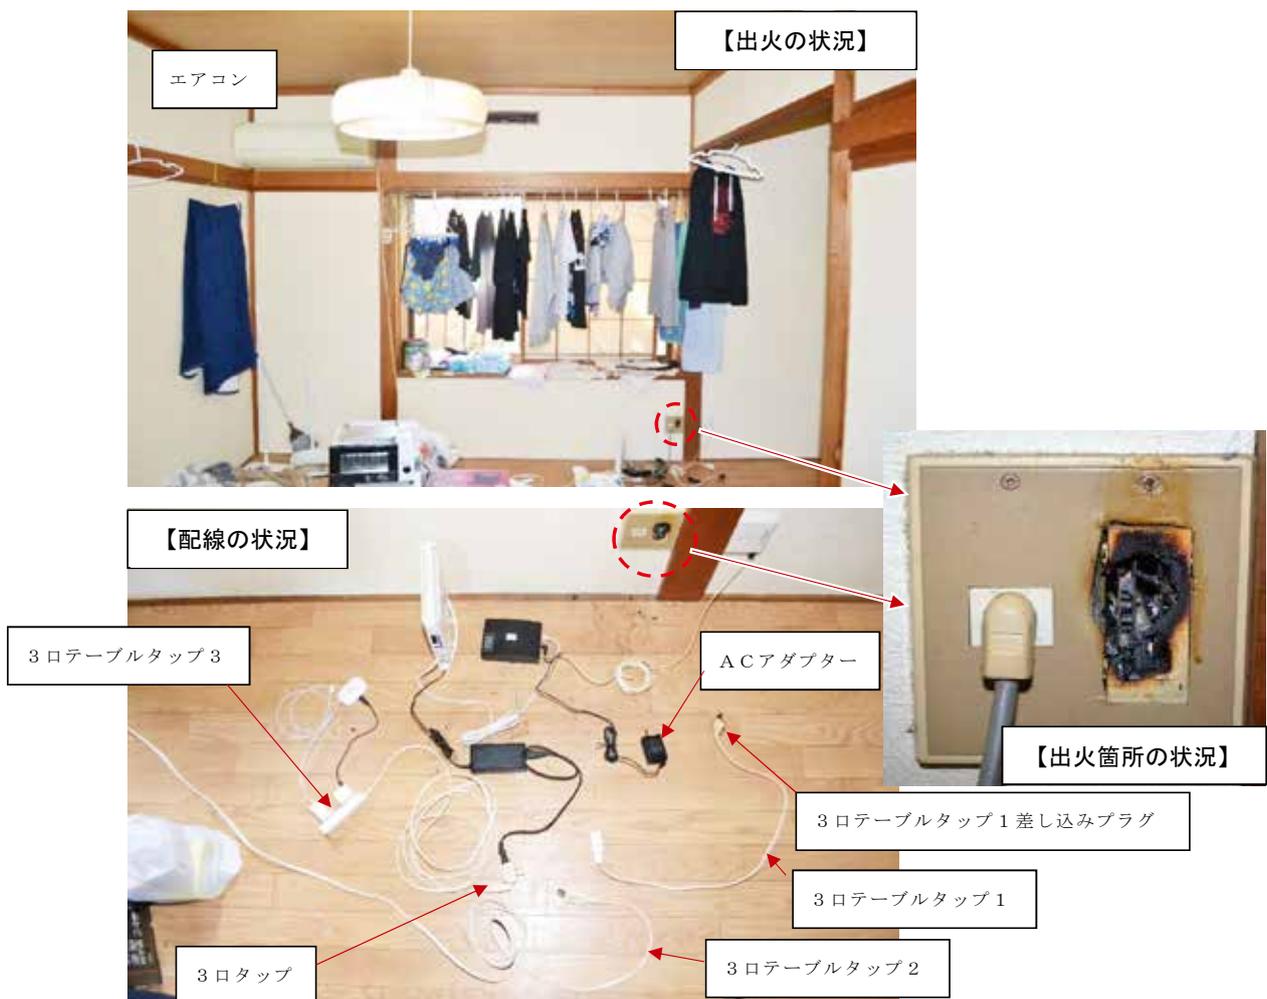
出火箇所付近の火源の状況は、2口の壁付コンセントとテーブルタップの差し込みプラグ、ACアダプターが焼損しており、テレビアンテナ用端子にはアンテナケーブルが接続されており、テレビアンテナ用端子及びアンテナケーブルに焼損は認められなかった。

壁付コンセントの下部の差し込み部分は、差し穴部分の合成樹脂の炭化が認められ、左側の差し穴に差し刃の残存が認められた。

壁付コンセントの下方の床には、差し込みプラグ部分が一部焦げたテーブルタップ（以下、「3口テーブルタップ1」とする。）と、一部溶融しているACアダプターが認められた。その他、床面には家電製品などが置いてあるが焼損は認められず、コンセント裏側に接続される屋内配線の被

覆に溶融及び焼損は認められなかった。

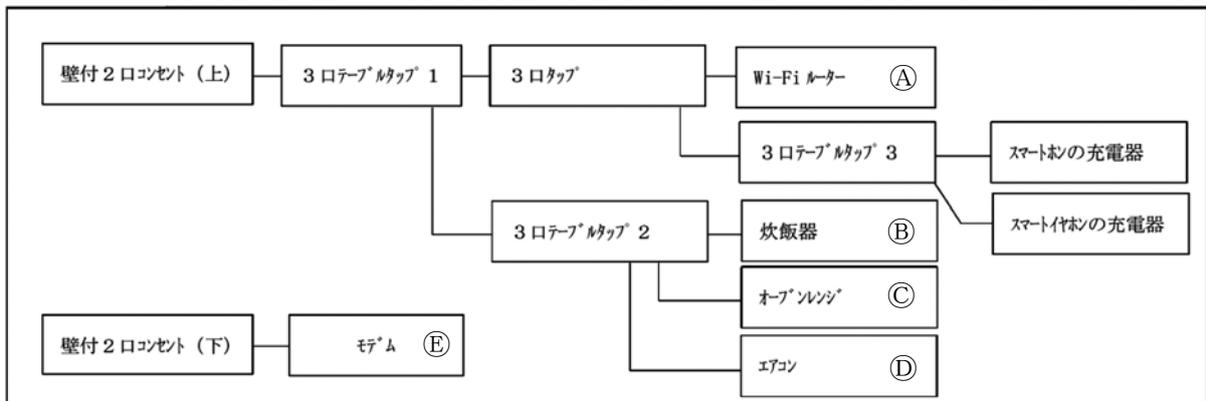
各3口テーブルタップ及び各家電の接続状況並びに接続している機器の消費電力を図で表す。

- ① DC 12 V / 3.3 A
- ② AC 100 V / 660 W
- ③ AC 100 V / 1200 W
- ④ AC 100 V / 820 W
- ⑤ DC 12 V / 0.4 A

③については、①及び②の出火の可能性が鑑識結果により出火が否定され、また、焦げ臭を感じた時間帯にどの家電を使用していたかについては関係者の記憶があいまいで不明だが、普段の家電使用状況から3口テーブルタップ1の差し込みプラグ部分には許容電流を超える過負荷状態が考えられること、各家電製品から壁付コンセントの電流回路内で最も負荷のかかる部分は壁付コンセントと3口テーブルタップ1の差し込みプラグの接触部であるため、出火原因として推定したものである。

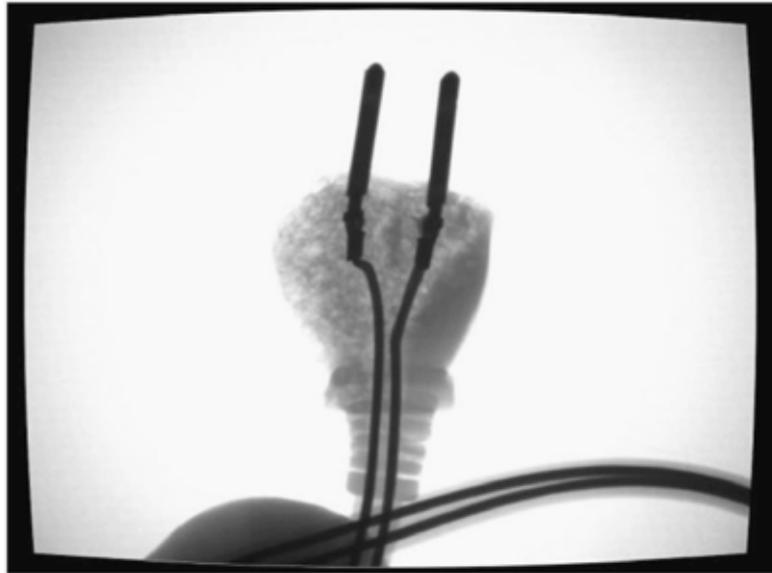
【X 線透過の状況】

差し込みプラグを X 線透過装置（松定プレシジョン株式会社製 μ RAY8400）で透過撮影すると、配線の断線、銅粒は認められない。プラグ内部の樹脂は両極間以外の部分も薄く透過される。

①については、X線透過装置と分解調査の状況により差し込みプラグ樹脂内部のスポンジ状態が両極間以外の部分に広く認められること、差し込みプラグ樹脂内部の配線、カシメ部分の状態が健全であることから出火を否定した。

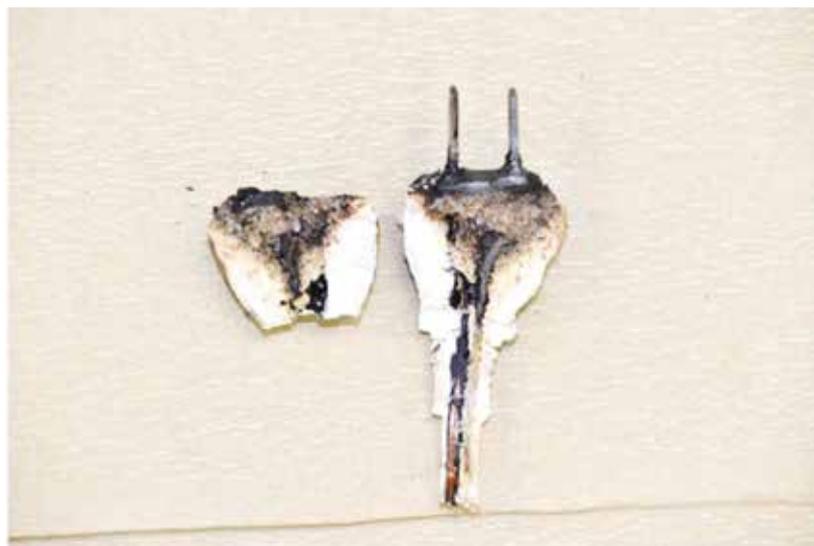
【内部の状況】

プラグ樹脂内部の状況は、スポンジ状になっていることが認められ、配線に断線や溶融痕は認め

られない。

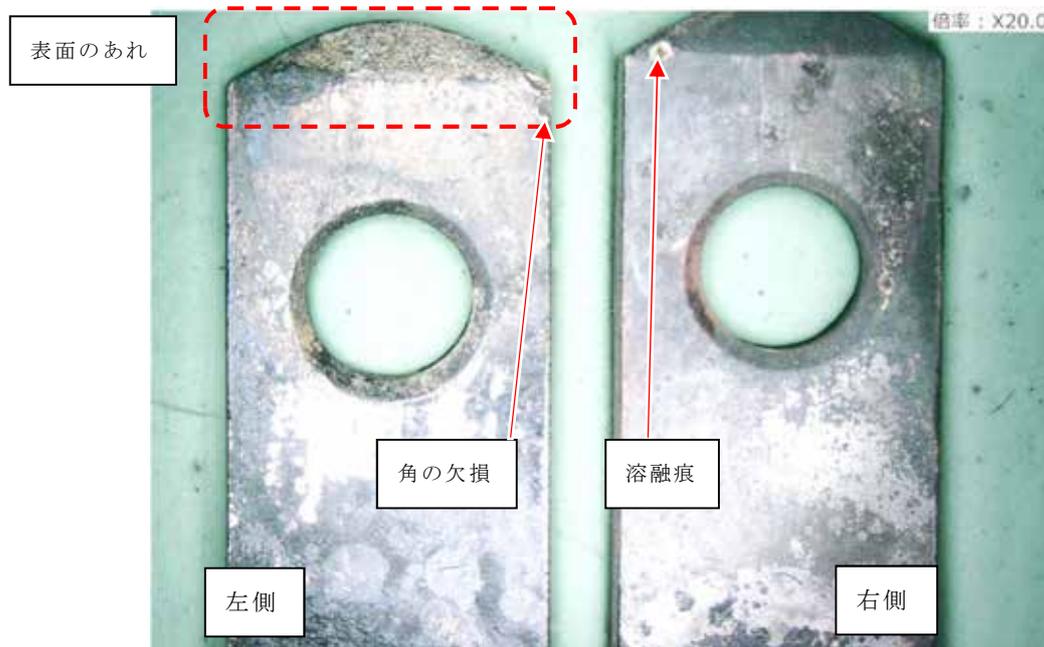
【差し刃の拡大状況】

差し刃の状況をデジタルマイクロスコープ（株式会社キーエンス製 VHX-5000）で拡大撮影すると、左側差し刃の先端表面が荒れており、右

上の端の角が欠損していることが確認できる。

右側の差し刃の先端に小さな光沢があり熔融痕が認められる。

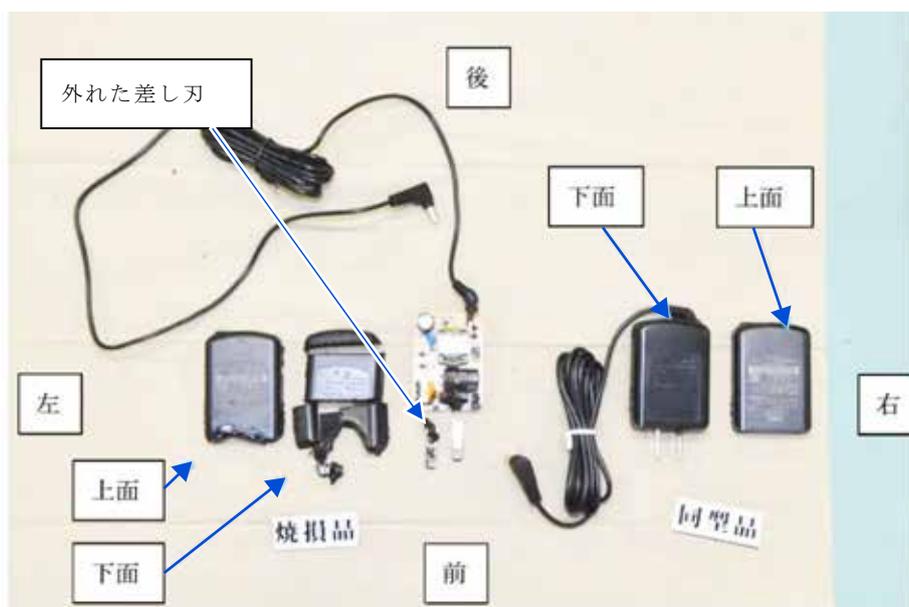
【ACアダプターの状況】

ACアダプターの状況は、差し刃側に焼損が認められ、中心部の樹脂カバーが焼失し内部を目視できる。左側の差し刃は外れており、差し刃を取

付けるクリップが露わになっている。下面の樹脂カバーは大きくえぐれたような熔融が認められる。

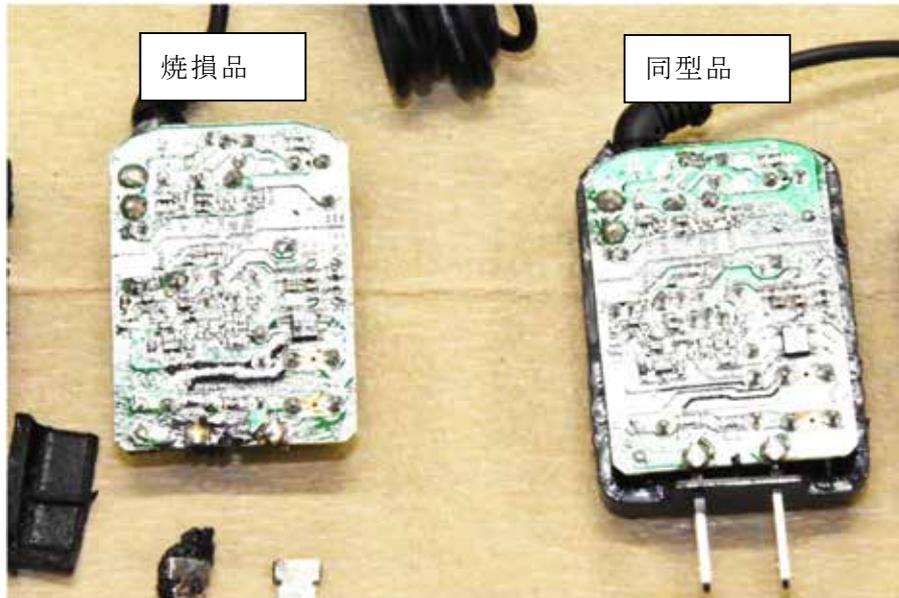
【基板半田面の状況】

内部の基板半田面は、差し刃のコネクター部付近の基板表面が黒く変色しているが、パターン銅

箔の欠損は確認できない。

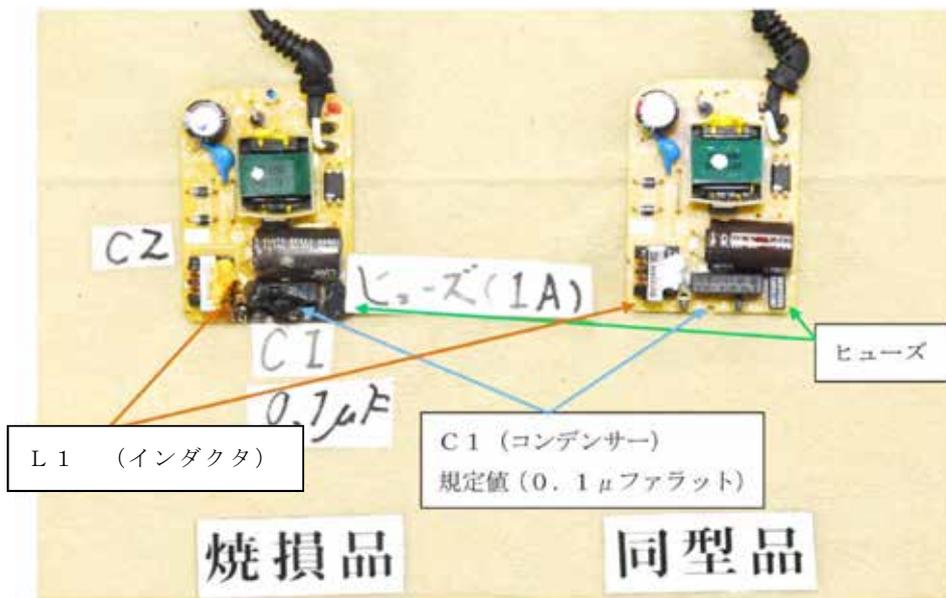
【基板部品面の状況】

内部の基板部品面は、差し刃側に長方形のC1（コンデンサー）があり、表面が大きく歪んでおり変形が認められる。また、C1（コンデンサー）の右側にヒューズがあり、表面は黒く変色し、表面の文字を確認することができない。L1（インダクタ）の表面は茶色く変色している。基板表面はC1コンデンサー付近及び差し刃のコネ

クターの付近が黒く変色しているものの、基板の欠損は認められない。立会人に各部品について確認すると、「C1はコンデンサーで規定値は0.1 μ ファラッドです。ヒューズは1A250Vで溶断します。L1はインダクタで、茶色く変色した部分は部品の接着剤で素材はシリコンです。」とのことである。

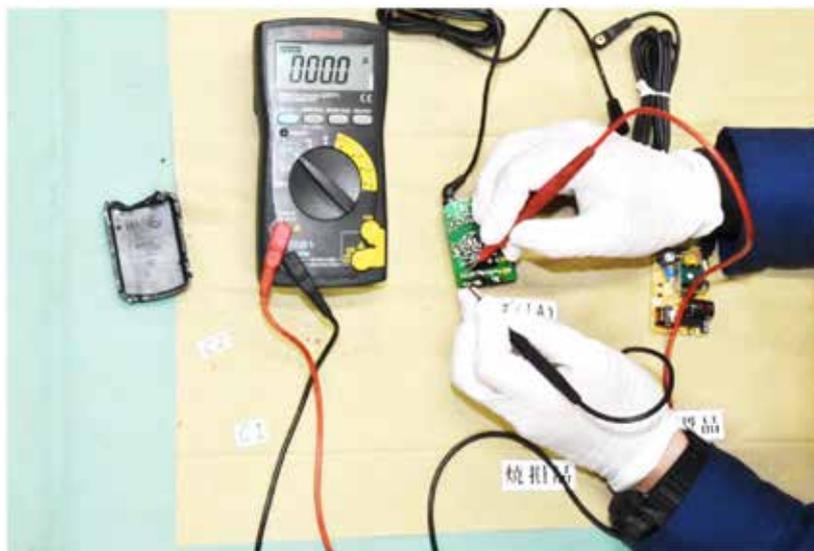
【ヒューズの測定状況】

ヒューズの状況をデジタルマルチメーター (SANWA CD771) を用いてヒューズ (0.1A) の

導通を確認すると、「0Ω」を示し、ヒューズの溶断は認められない。

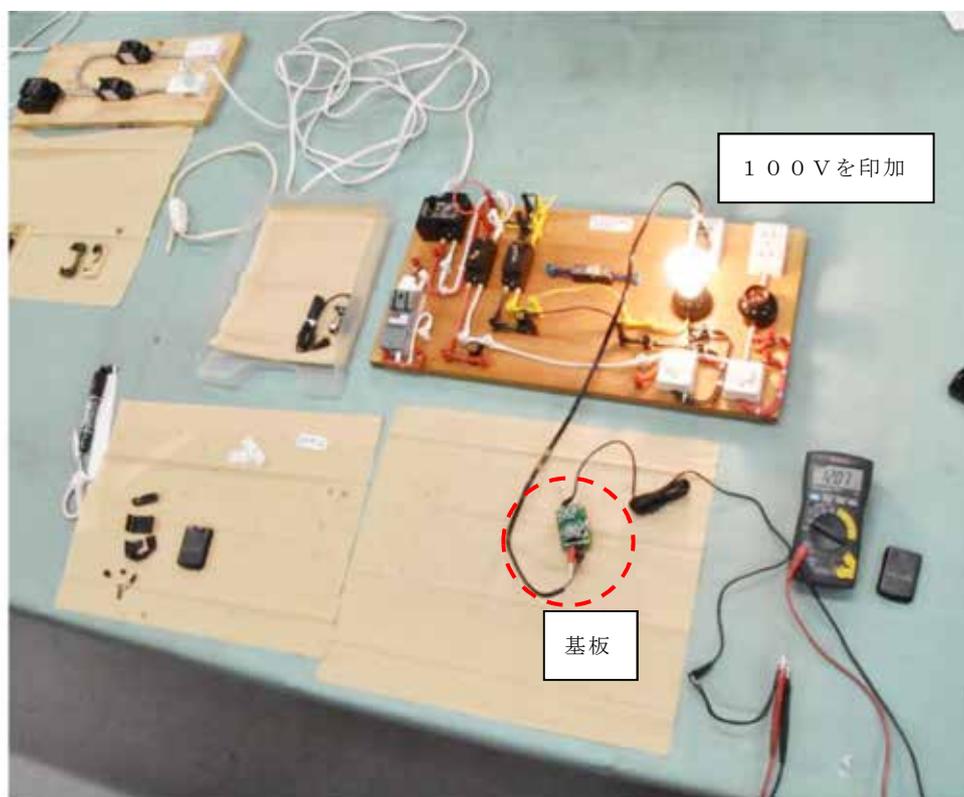
【基盤部品の状況】

内部の基板部品の状況を確認するため、電気実験盤を使用し、差し刃の外れた基板へワニ口クリップを接続し、100V 交流電源を印加後、二次側の電圧をデジタルマルチメーター (SANWA

CD771) を用いて測定すると、電圧は出力12.07V で、規定出力は12V であることから、構成部品は正常に機能しており、基板に異常はないことが確認できる。

②については、基板の半田部が健全なこと、部品部の各部品はテスター検査及び電圧を印加しての通電検査により異常は認められず、使用ができ

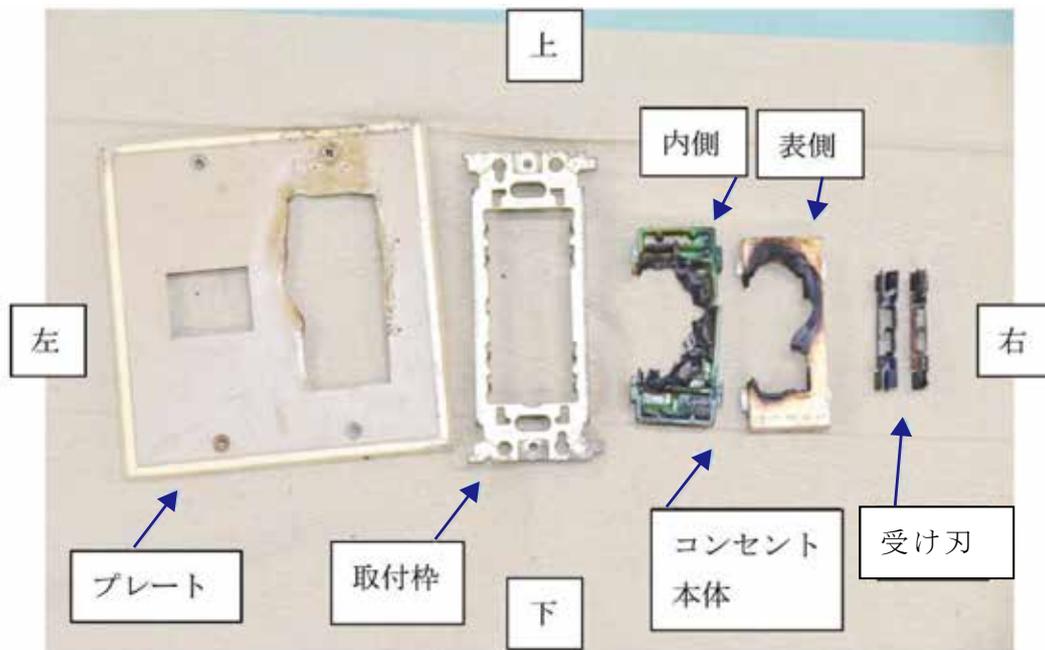
【壁付コンセント正面の状況】

壁付コンセントの状況は、プレートはコンセント本体が接する面の枠左側及び上側に溶融があり、表面は茶色く変色している。取付枠に変形や煤の付着は認められない。コンセント本体内側の緑色の樹脂製プレートは、中心から左側にかけて焼失

している。コンセント本体の白色の樹脂製プレートも中心から左側にかけて焼失しており、下側は原形を留めていることに対し、上側は炭化が認められる。

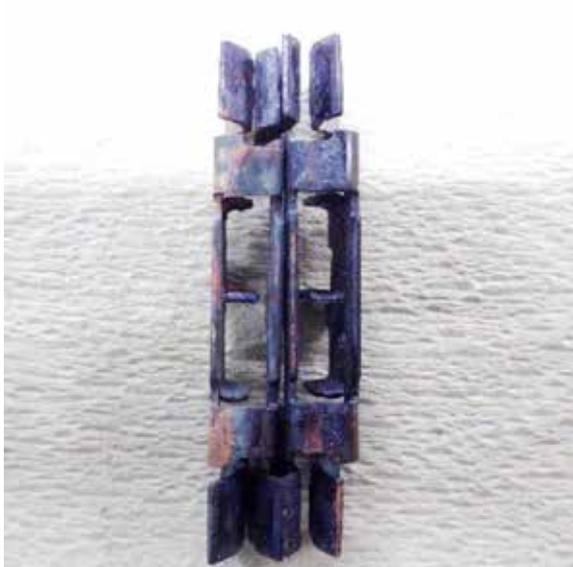
【受け刃の外観状況】

受け刃は左右どちらも黒く変色していることが見分できる。

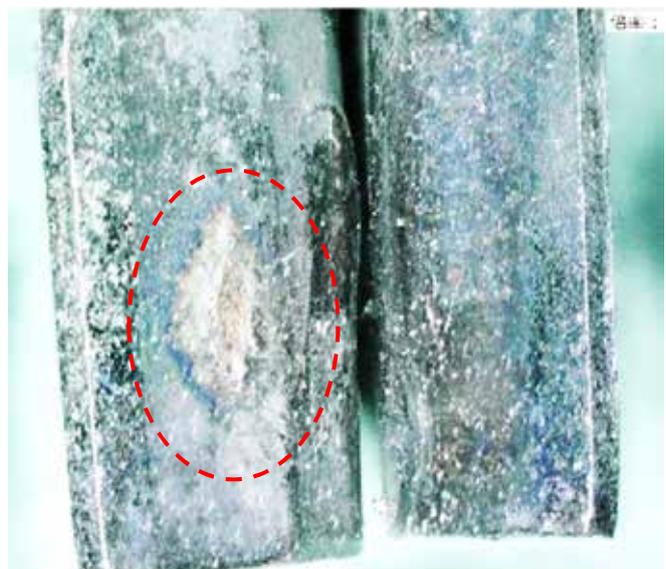
【受け刃の拡大状況】

受け刃の拡大状況をデジタルマイクロスコープ

(株式会社キーエンス製 VHX-5000) で拡大撮影し見分すると、受け刃表面に楕円形の傷のようなものがあり、その中心部は光沢が認められる。
