# 油圧ショベルの作動油が発火し 出火した火災について

川崎市消防局予防部予防課調查係

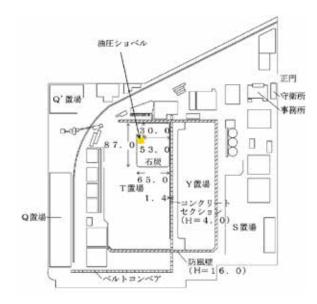
写真1:出火箇所周囲の状況

屋外の貯炭場(高さ20メートル、総量約7万トン)の上で、作業員が油圧ショベルを旋回させようとした際、オペレーター室内モニターの警告灯が点灯すると同時に、「パン」という破裂音を聞いたため、周囲を確認したところ、オペレーター室右後方にある油圧ホース付近から約1メートル

の炎が上がっている本火災を発見した(写真1及 び図1参照)。

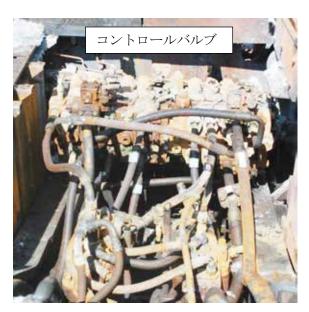
写真7:コントロールバルブの状況

(イ) 作動油を制御しているコントロールバル ブは、オペレーター室の後方に位置してお り、塗装が焼失して地金が露出し、白く変 色している。

接続されている11本の油圧ホースは被覆が焼失し、スチール製のワイヤーが露出している。また、左クローラー走行用の油圧ホースが脱落しており、この油圧ホースのみが茶色く変色しているのが認められる。

コントロールバルブ付近には熱源となる ものは確認できない。(写真7、8参照)
