トラクター艀装配線の短絡で生じた漏洩電流により出火した車両火災について

堺市消防局 予防部予防査察課調査係・堺市堺消防署

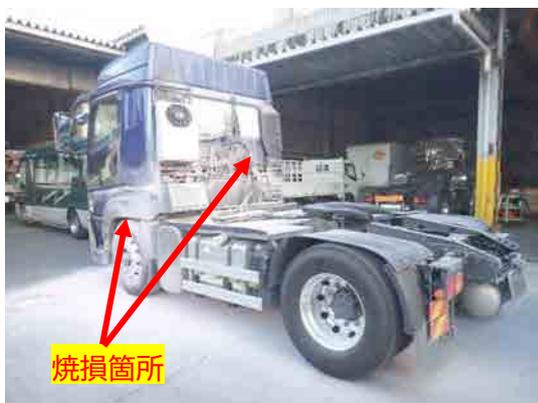
本火災は、修理のため整備工場敷地内に駐車していたトラクター1台の左前輪タイヤハウス内等が焼損した車両火災である。なお、車両の各部を確認していたところ、キャビン後部にある艀装配線にも焼損箇所が認められた（写真1）。

写真1 トラクターに確認できる2箇所の焼損箇所

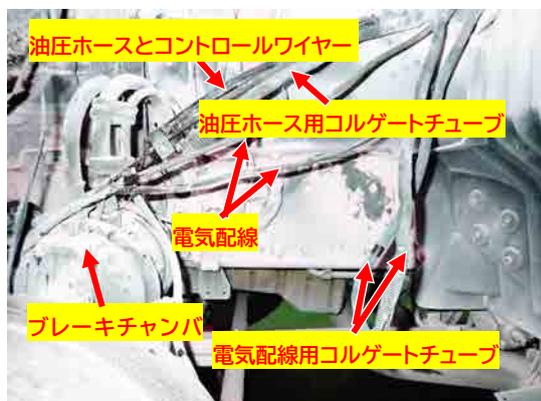
電気配線を収めているコルゲートチューブは、ブレーキチャンバー上部付近で2系統とも焼失しており、内部の電気配線についても同箇所付

写真2 2系統の電気配線と油圧ホース及びコントロールワイヤー

近で被覆が炭化し、一部焼失している。電気配線に沿うように設置されている油圧ホースも電気配線の被覆焼失箇所付近からフロント側が焼失している。また、油圧ホースと同じコルゲートチューブに収まっているコントロールワイヤーが錆びた状態で露出している（写真2）。

このうち、左前輪タイヤハウス内の電気配線にあつては、被覆が焼失している箇所があるものの溶融痕がなく、各ヒューズも溶断していないことから、当該箇所の電気配線が出火原因とは考え難い。

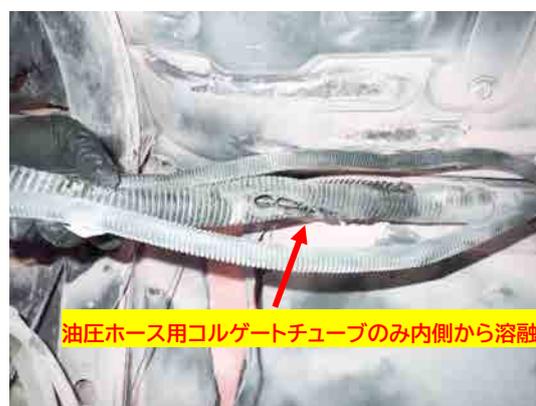
残存しているコルゲートチューブ内を確認すると、電気配線側に焼損や溶融は無いが、油圧ホース側のコルゲートチューブは内側から一部溶融している（写真3）。

写真3 各コルゲートチューブの状況

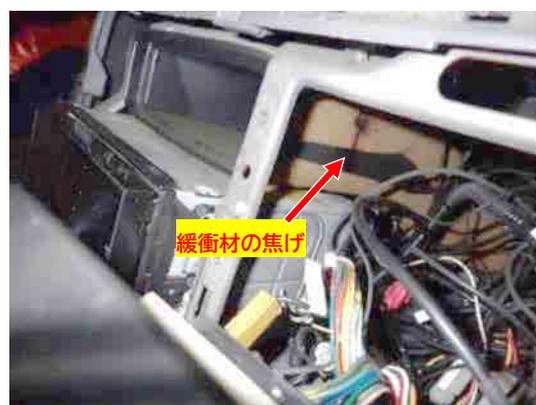
車室内を確認すると、オーディオ付近の緩衝材に焦げが見られた（写真4）。

また、各ヒューズにあつては熔断していないが、艤装配線であるトレーラーウイング配線の系統にはヒューズが設けられていないことが判明する。

写真4 オーディオ付近の緩衝材の焦げ

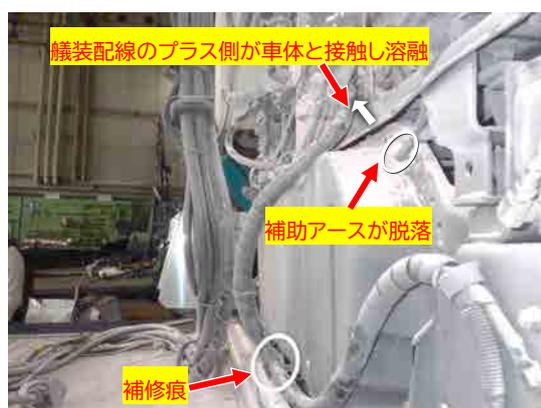
キャビン後部の焼損箇所を見分すると、トレーラーウイング装置への電源供給用艤装配線のプラス側が車体側のボルトと接触し双方が溶融している。また、それより1次側の補助アースが脱落しており、同1次側配線にもテープによる補修痕が認められる。なお、艤装配線への電源スイッチがONであり常時電圧は印加状態にある（写真5及び写真6）。

写真5 艤装配線の異常箇所

そこで、艤装配線に着目すると、艤装配線はバッテリーから直接電気を配電しているが、ヒューズが設けられておらず、短絡などによる過電流を防ぐことができない状況にある。また、艤装配線が車体側のボルトと接触し溶融しているが、艤装側の溶融配線がプラス線であり、車両側のボルトはマイナスであることから、短絡回路となっている。そこで、同箇所での短絡によって車体に漏電電流が流れたと仮定した場合、漏電点と出火点が成立すれば、漏電出火が起り得る。なお、他にオーディオ付近の緩衝材の焦げがあるが、これに関しても、漏電電流が車体を伝い各部に流れると、コントロールワイヤー以外にも影響を生じさせ得る。

今回と同様の艀装配線であれば、ヒューズについては未設置でも法令上の問題がないことから設置を必須とすることは難しいとのことであったが、短絡した際にヒューズが設置されているか電源スイッチがOFFであれば、本件の漏電出火は防止できたと考えられるため、車両製造業者及び艀装業者へ類似火災の予防対策の実施を粘り強く要望した。

- (1) 今後の艀装車両に「ウイング操作時以外電源OFF」と表示した注意銘板の貼付け
- (2) 注意冊子を作成し車両へ搭載
- (3) ユーザーへの周知徹底及び注意情報拡大の実施
- (4) 艀装配線の不具合時の危険性の周知
- (5) 日常点検の推奨及び不具合時の速やかな点検修理の促進強化

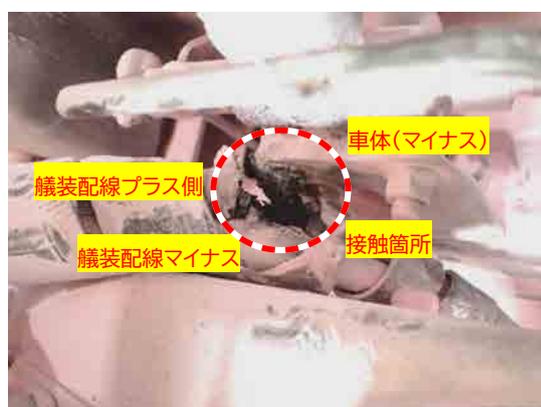
写真6 艤装配線と車体側ボルトの接触溶融箇所

このうち、キャビン後部の艤装配線にあつては、車体と接触している局所が溶融しているのみで周

本件火災は、漏電立証の結果も踏まえ、艀装配線と車体のボルトが接触した状態で運行を続けたことで絶縁被覆が損傷し、車体のボルトとの間で短絡し、短絡電流が車体を伝って各部位に漏電し、出火に至ったものと結論付けた。

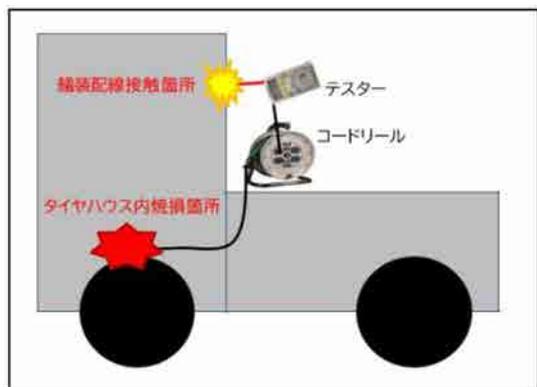
図1 漏電立証図

出火原因と考える漏電を立証するため、艤装配線のプラス側と接触して溶融している車体のボルトとコントロールワイヤー間の導通をテスターとコードリールを使用し測定すると抵抗値が確認で

き、電氣的に繋がっていることが判明した（図1及び写真7、写真8）。

この結果、短絡箇所を漏電点とした場合、出火点となる左前輪タイヤハウス内のコントロールワイヤーまで電氣的な繋がりが立証できたことから、車体のアースが接地点となって漏電回路が成立し

ているため、漏電を電氣的に立証することができた。

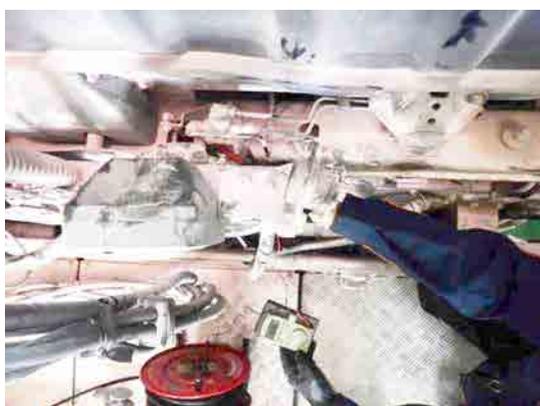
写真7 漏電立証時の状況（漏電点）

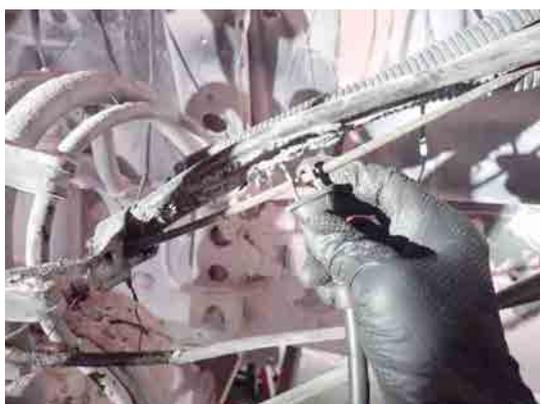
写真8 漏電立証時の状況（出火点）
