MRI 装置からの出火事例について

札幌市消防局予防部予防課火災調査係

本火災は、耐火造地下1階地上4階建て病院の1階検査室内に設置された、検査実施中のMRI装置から出火した事例である。

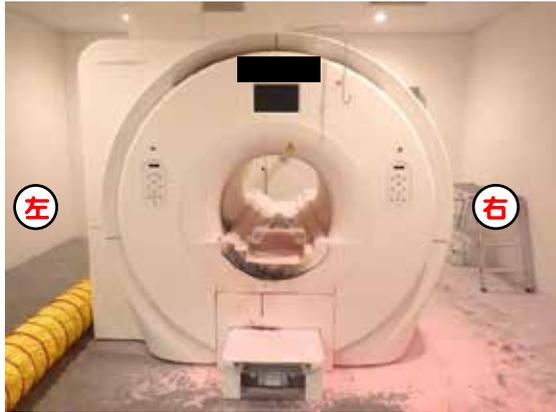
【写真1 MRI装置の状況】

焼けはMRI装置に限られ、MRI装置の前面上部は、右側には薄くすすが付着、左側は濃くすすが付着している。寝台前面は、右側で地色を残し、中央付近から左側に向かうほど黒く変色が認められる。また、MRI装置内部、右側面前側は薄くすすが付着、左側面はより濃くすすが付着し、寝台際から上部に向かい黒く変色が認められる。(写真1参照)

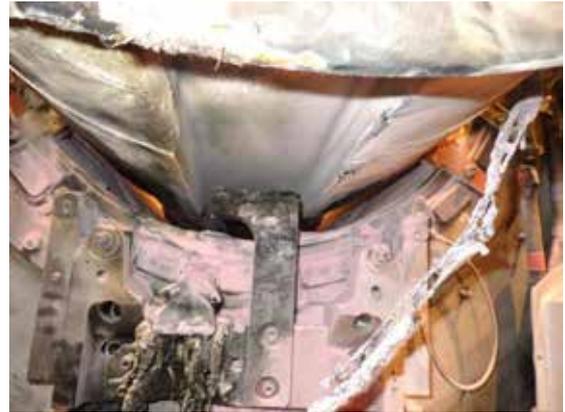
【写真3 寝台下面前側の状況】

寝台下面前側は、右側にすすが付着しているのに対し、左側は黒い変色及び樹脂類等の一部溶融が認められる。寝台下方は、右側の基板に焼損は認められないが、端子台の下方を起点に、扇状に金属部が黒く変色し、同範囲にかかる配線被覆等の炭化が認められる。(写真3及び4参照)

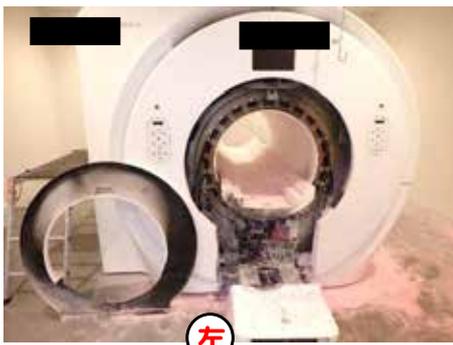
【写真2 カバー裏面の状況】

MRI装置前面のカバー裏面を見ると右側は、おおよそ寝台の高さから黒く変色し、左側は下端から広範囲により濃い黒色に変色しているのが認められる。(写真2参照)

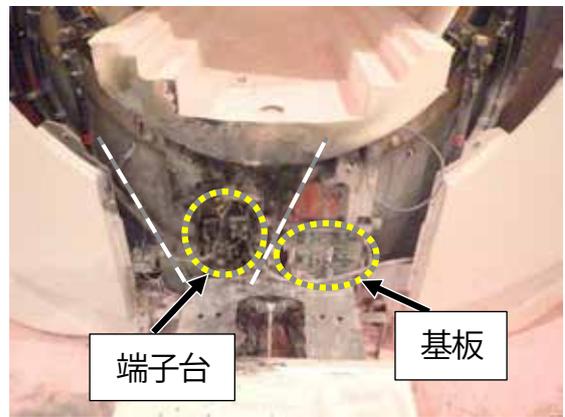
【写真4 寝台下方の状況】

MRI装置は、前面のみ焼損し、焼損の著しい前面下部は、端子台下方を起点に扇状に黒く変色していることから、以下端子台を子細に見分する。

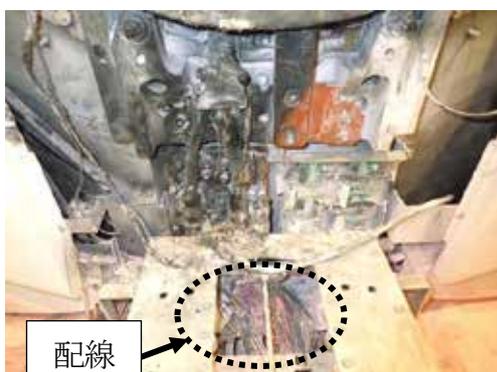
【写真5 金属フレーム周囲の状況】

金属フレーム内の配線は、左端の一部で被覆が熔融し、素線が露出しているが、断線及び熔融痕は認められない。（写真5及び6参照）

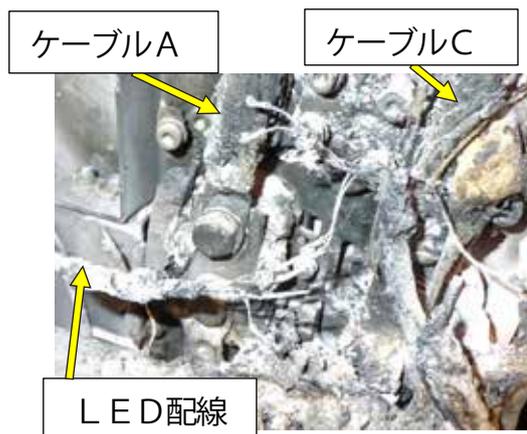
【写真7 端子台周囲の状況】

ア ケーブルA、右上前方のLED用配線の被覆及び4本の配線を結合するカップラーが焼失、2本の端子が離脱しているが、配線に断線及び熔融痕は認められない。また、同配線は左側に向かうほど残存して認められる。（写真7参照）

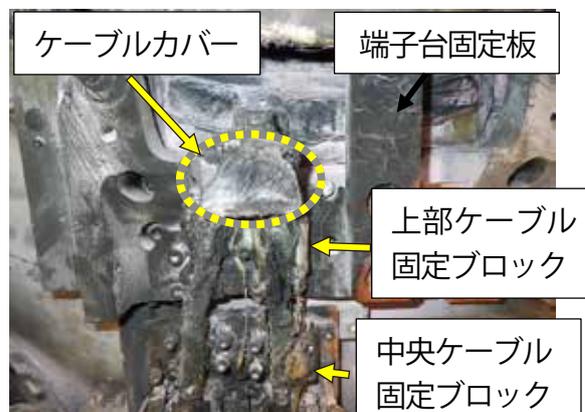
【写真8 端子台周囲の状況】

イ 上部及び中央ケーブル固定ブロックのいずれも右側は一部残存しているのに対し、左側はほぼ焼失しているのが認められる。また、下方の端子台固定板の右側は一部地色を残しているのに対し、左側は全て黒く変色しているのが認められる。さらに、上部ケーブル固定ブロックを保護するケーブルカバーの上部は一部残存しているのに対して、下部は焼失しているのが認められる。（写真8及び9参照）

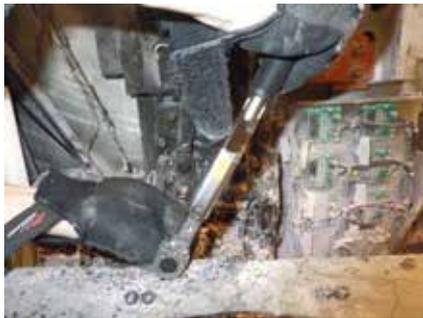
【写真10 端子台ボルトの状況】

ウ 端子台固定部各ボルトの規定トルク値は10Nであり、ケーブルの各ボルトは規定トルクで締め付けられている。(写真10及び11参照)

ケーブル圧着端子を端子台に接続する各ボルトは規定トルクで締め付けられている。また、各端子台とケーブル圧着端子との接点に荒れは認められない。

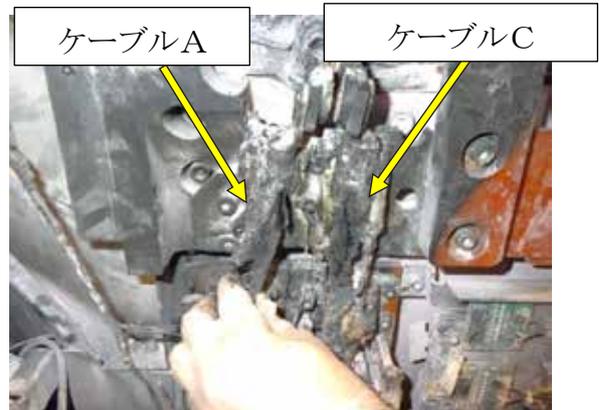
【写真12 ケーブルの状況】

エ 端子台左及び端子台右とケーブルA及びケーブルCを接続している2本のボルトをそれぞれ離脱して接続部を確認したところ、それぞれの接触部に荒れは認められない。端子台左はボルトにより固定されているのに対し、端子台右は固定箇所にはボルトは確認できず、

固定されていない状態である。(写真12及び13参照)

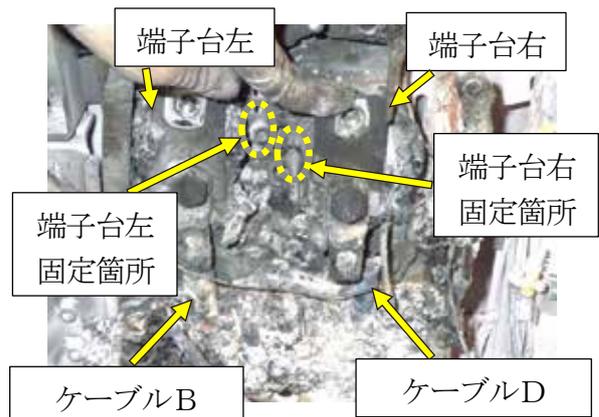
【写真13 端子台周囲の状況】

オ ケーブルBは被覆の溶融にとどまっているのに対し、ケーブルDは、圧着端子部下端から断線しており、圧着端子及びケーブルの左

側上部がえぐれるように焼失しているのが認められる。また、下部ケーブル固定ブロックより下方は、一部溶融物が付着しているものの、焼けは認められない。(写真13～15参照)

イ 端子台左は、固定板2にアルミプレートとボルトにより固定されているのに対し、端子台右は固定箇所にアルミプレートが認められず、ボルトにより固定されていない。

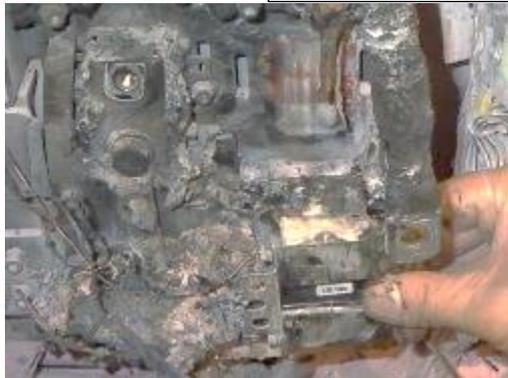
【写真16 端子台周囲の状況】

カ 端子台右を取外したところ、端子台裏面及び端子台が取り付けられていた箇所は、地色を残しているのが認められる。(写真16参照)

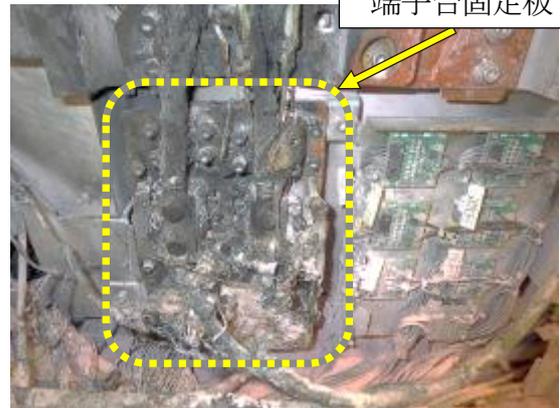
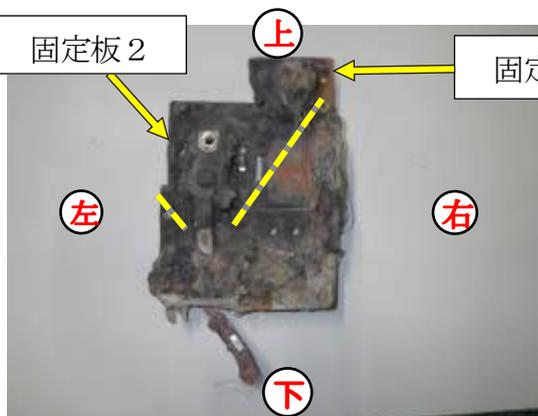
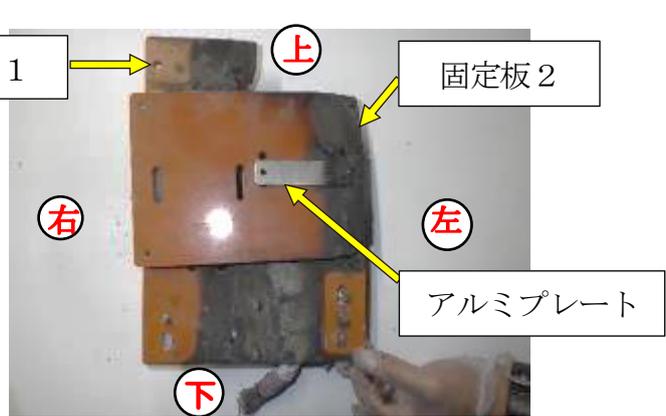
ア 端子台固定板は、大きさの異なる2枚のベークライト板を重ねることによって構成されており、表側の板を「固定板1」、裏側の板を「固定板2」とする。(写真17～19参照)

イ 端子台固定板を取り外して確認すると、固定板1は、下部ケーブル固定ブロック左側上端を起点として右側上部に向かい半扇状に溶融し黒く変色しているのが認められる。固定板2裏面は左端が炭化し、下端では一部欠損、アルミプレートも左端が黒く変色しているのが認められる。中央から右側にはアルミプ

鑑識見分から、上部及び中央のケーブル固定ブロックは左側が強く焼損し、端子台固定板は左下から燃え広がった様相である。また、下部ケーブル固定ブロックから下に焼損はなく、同ブロック左側上部を起点として半扇状に上方に燃え広がった様相である。よって、出火箇所はMRI装置前面下部ケーブル固定ブロック左側上部とする。

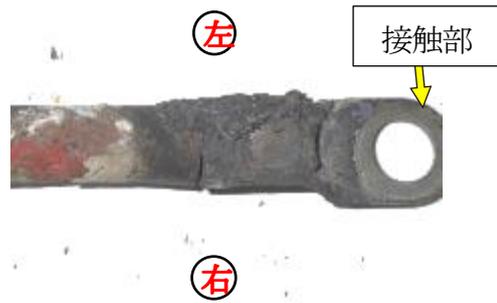
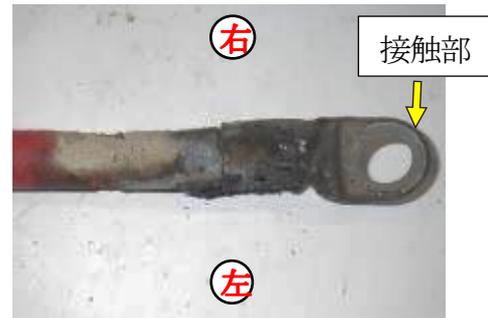
圧着端子接触部表面及び裏面に荒れは認められない。(写真22及び23参照)

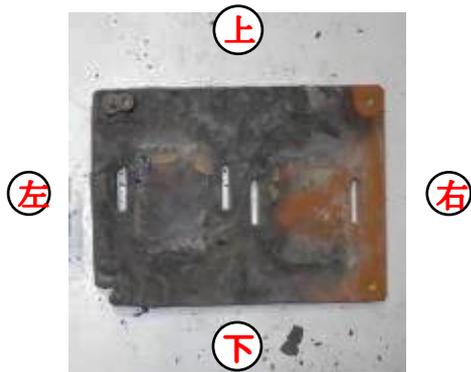
【写真20 固定板2表面の状況】

レートは認められない。(写真21及び22参照)
 ウ 固定板2表面は、右端及び端子台右取り付け位置が地色を残しているが、左側に向かうほど炭化している。固定板2裏面はアルミプレートを取り外すと、中央やや左側から左端に向かい黒く変色し、下側で炭化、下端で一部欠損しているのが認められる。(写真20及び21参照)

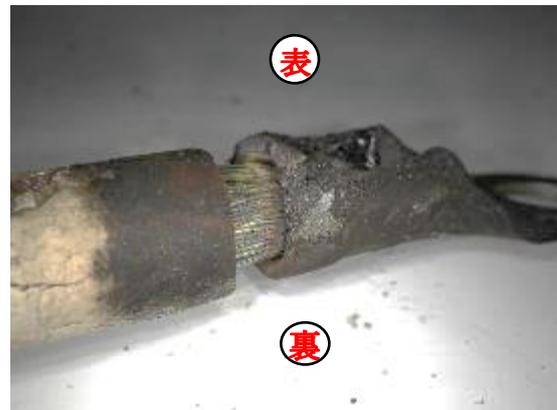
【写真24 素線の状況】

圧着端子下方の素線に断線及び溶融痕は認められない。(写真24参照)

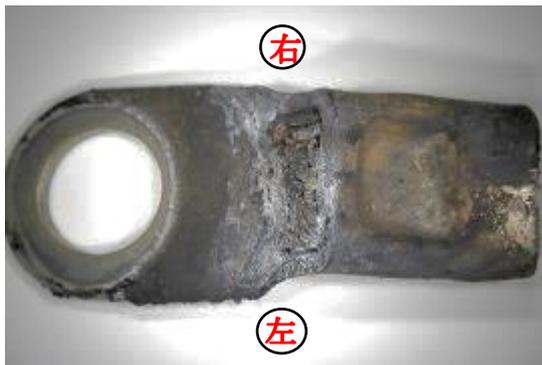
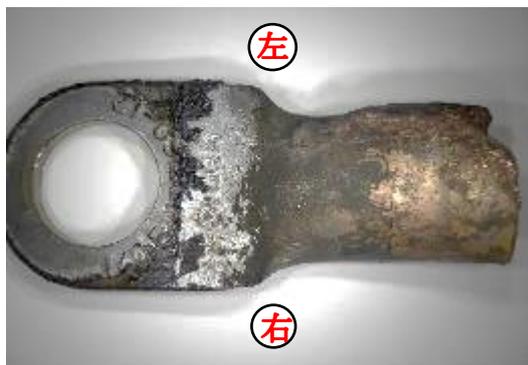
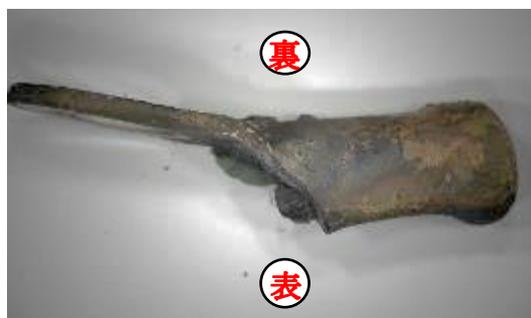
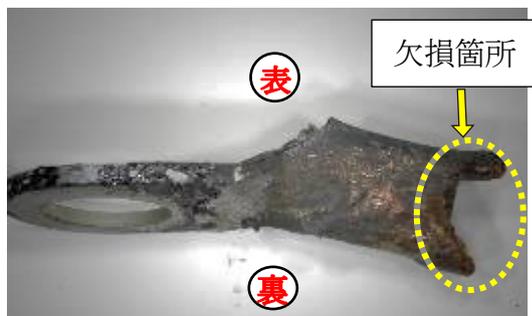
られない。右側面下部はさびの付着にとどまっているのに対し、左側面下部は、えぐれたように欠損しているのが認められる。(写真25～28参照)

圧着端子内部は素線が詰まった状態で断線し、先端に複数の溶融痕が認められるとともに、圧着端子の欠損部にも溶融痕が認められる。

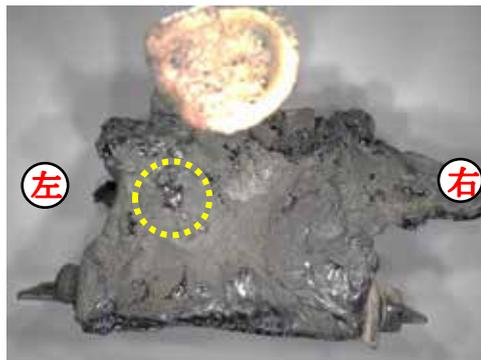
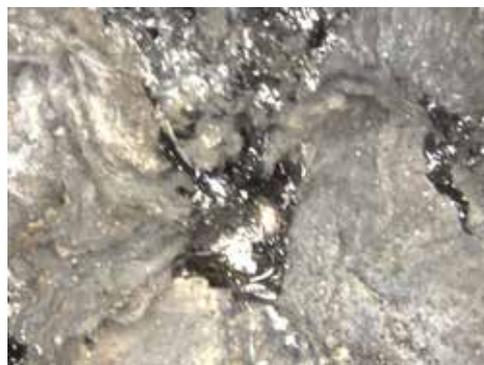
また、圧着端子周囲の合成樹脂には、銅粒が認められる。(写真29～30参照)

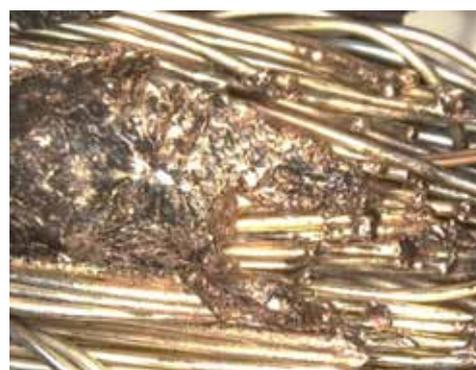
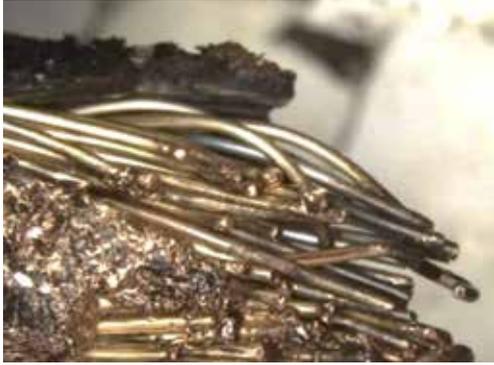
ケーブルDの左上部は圧着端子を含めてえぐれるように溶融及び焼失している。また、半数以上の素線の先端には溶融痕が複数認められる。(写真31及び32参照)

ア ケーブルDは、圧着端子を含めてえぐれるように左半分が欠損し断線しており、圧着端子先端の断線部には、複数の溶融痕が認められることから、同極間のアーク放電が発生したと考えられる。

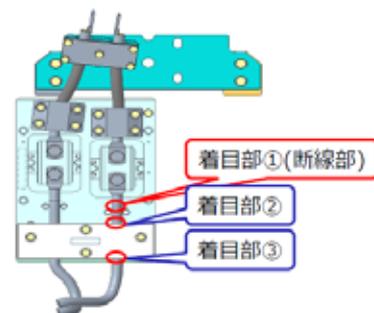
【図4 応力の着目部（株式会社A社から提供）】

エ 製造会社である株式会社A社からの報告書によると、端子台を固定するためのボルト及びアルミプレートが取り付けられていないことから、強力な磁界によるローレンツ力が及ぼす配線への加振によって正常状態に比べて数倍の応力が発生することが確認されている。

電流の向き	着目部の応力[MPa]		
		着目部① (断線部)	着目部②	着目部③
正常状態	YH:+、YL:-	1.712	0.859	1.219
	YH:-、YL:+	1.305	0.666	1.248
端子台未締結	YH:+、YL:-	3.230	6.280	0.876
	YH:-、YL:+	4.903	5.437	0.845

許容応力の設計基準：1.875[MPa]

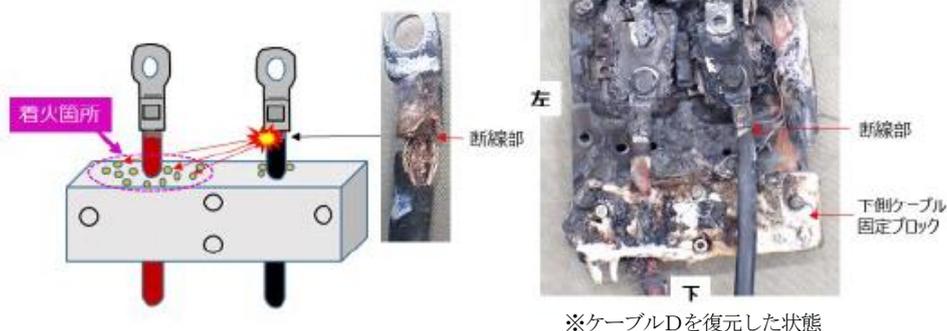
【図6 アーク放電のイメージ図（株式会社A社から提供）】

以上のことから本火災の出火原因は、本来取り付けられているはずの端子台右裏側のアルミプレートが、何らかの理由により取り付けられていないことから、端子台が浮いたような状態となり、装置稼働による磁場の影響で、ケーブルDの圧着端子下方付近に振動による負荷がかかることにより断線し、断線した素線同士が再接触することでアーク放電が起これ、その際の火花が下部ケーブル固定ブロックのケーブル左下側に飛散して燃え広がり火災化したものと判定する。

札幌市内に同型のMRI装置はもう1台あり、異常はなかった。さらに、メーカーにより当該事故に関する通知を実施し、同型装置の点検を行い、全装置で異常がないことを確認している。また、延焼リスクの高い部品を難燃部品へ変更予定であり、現場施工時の固定ボルト締結に関して、作業者への指導を実施したとのことである。
