## 最近の電気火災事例

名古屋市消防局消防部消防課

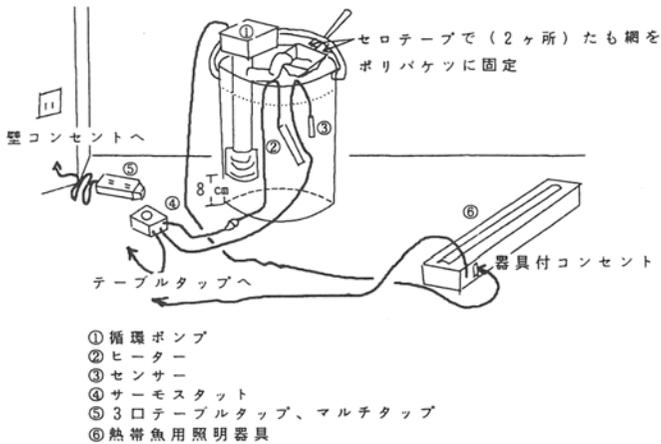
出火状況から考えると、水のろ過用に用いていたたも網の固定が緩み、外側へ傾くことにより水が柄を伝わり落ちて減水したか、当初から投げ込みヒータとセンサの位置が浅すぎたか、何らかの要因によりヒータが露出し、ポリバケツと接触

図1 熱帯魚飼育状況

し出火に至ったものと推定した。

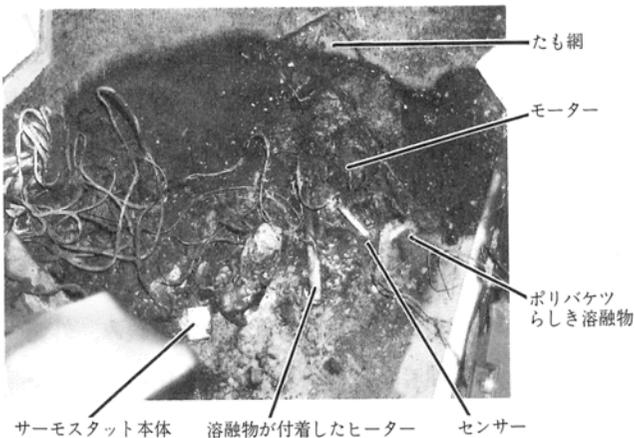
これに関してヒーター(100V, 150W)の水中における表面温度について測定を実施したところ、次のような結果が得られた。

- ①ヒーターが全部水没している場合の表面温度は約44℃で安定していた。
- ②ヒーターを半分だけ水から出した状態では、水上部分の温度は1分で200℃を超え、最高温度340℃となった。

写真1 ポリバケツの焼損状況

この測定結果とバケツの素材であるポリエチレンの融点(124℃)であることからみて、ヒーターが直接バケツに接触すれば容易に溶けることが推定された。

水槽がわりのポリバケツが熱に弱いこと、そしてヒーターが何らかの要因により露出したことが火災に至った主原因とはいえ、装置の構成自体に火災危険があった事例である。

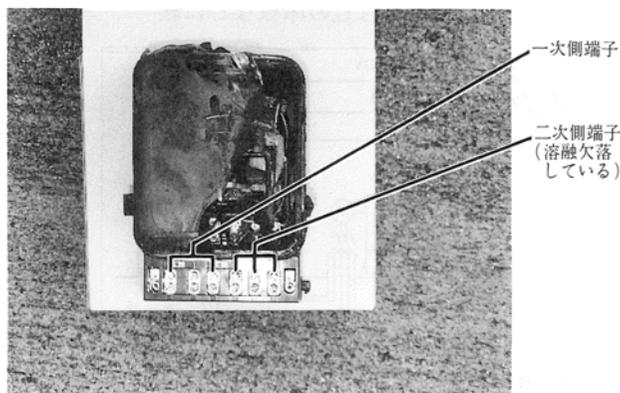
この火災は、屋外に設置してある三相3線式の電力量計が焼きしたものである。焼損状況から以下のことが判明した。

- ① 前面ガラスは二次側端子部分の破損が大きい。
- ② ケース裏側の二次側端子部分の変色が強い。
- ③ 二次側各端子部に熔融欠落箇所が認められた。

写真2 電力量計の焼損状況

- ④二次側各端子の上部を通る電圧コイル用配線に溶融、欠落箇所が認められた。
- ⑤二次側端子間の抵抗を測定したところ、著しく値が低く導電性が認められた。
- ⑥二次側各端子に電圧を印加したところ、絶縁材の赤熱が認められた。

以上のことからこの事案は、二次側端子部の各線間の絶縁材料部分に、雨水、結露、塵埃等の何らかの不純物が付着し、シンチレーション(微小火花)により炭化導電路を生成し(トラッキング現象)、発熱して焼損したものと推定した。

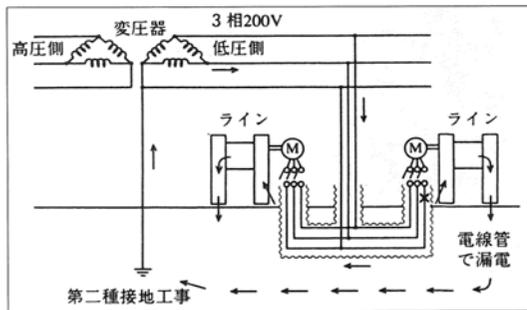
一用モータ(3φ200V)のスイッチボックスから床まで立ち下がっている金属製可とう電線管に、穴が数カ所開いているのが認められ、また、この電線管の外側からせん状に巻かれていたアース線は床のところで切られていること、モータの電源はスイッチにより入り切りをしているので、作業終了後でもスイッチから電源側の電線には通電されていることも認められた。

以上のことから、この電線管の部分で中を通っている電線の被覆が経年劣化とモータ運転時の振動等により傷つき、その部分から漏電(漏電点)し、漏電時のスパークにより電線管に穴が開くとともに電線も溶断したものと推定される。漏洩した電流は、電線管等の金属部分を介してつながっている二つの混打綿機ラインを流れ、抵抗値の大きい複数の箇所(例えば、金属と金属の接続部等の接触抵抗が存在する部分)でスパークを発生させながら最終的に大地(接地点)に流れるが、スパークの発生した近くに可燃物(ゴム管、ベルト)があったため、これらに着火(出火点)燃え落ちて床板が燃え、火災に至ったものと推定した。

図2 漏電回路図 (←: 電気の流れ, ×: 漏電点)

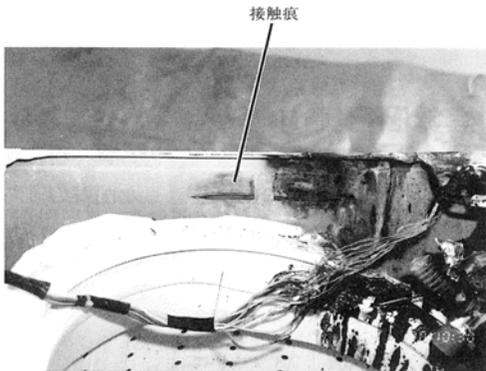
写真3 洗濯機の焼損箇所

この洗濯機は、使い始めて6年経過する全自動タイプで、電源スイッチはオートオフ機構により出火時はオフになっていたが、プラグはコンセントに接続された状態であった。

焼き状況は、樹脂製上部パネルの一部が

消失しており、その下を通っている数本に束ねられた内部配線も絶縁被覆が一部焼きし、溶痕も数カ所認められた。また、給水口の電磁弁とコントロール基板内のトライアック(モータの回転制御をする半導体素子)も焼きしていた。しかし、電磁弁とトライアックについては、出火時電源がオフであったため電気の供給がなく、出火原因から除外された。

出火原因としては、設置場所がベランダという傾斜場所であったため水平に設置されておらず、洗濯槽が外箱に対して僅かに傾き、脱水初期の低速回転時等にかなり振動したため、内部配線が取り付け用樹脂製フックと擦れ(外箱内側に洗濯槽との擦れた跡が認められる)、被覆が損傷し短絡したものと推定した。
