## 「テレビモニター」の火災事例について

札幌市消防局

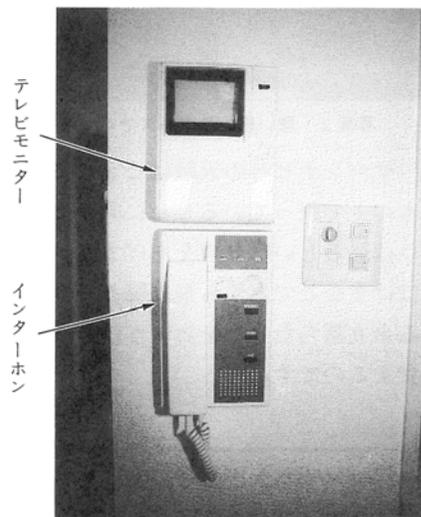
写真1 テレビモニター及びインターホンの設置状況

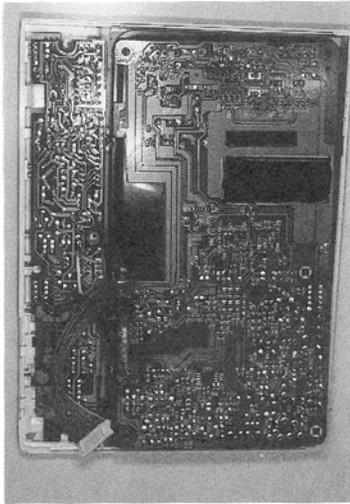
写真2 テレビモニター内部の基板  
ハンダ面の状況

次に、8階のテレビモニターは、キャビネットケースに焼けは認められない。内部のモニター回路は、水平発振制御回路の直列抵抗4本と偏向ヨーク回路の並列抵抗4本のいずれも受熱変色し、同取り付け基板の一部が焼失している。また、電解コンデンサ4本がパンク状態となっているほか、高圧発生制御回路の抵抗、モニター制御するIC取り付け部の半田部分も変色している。

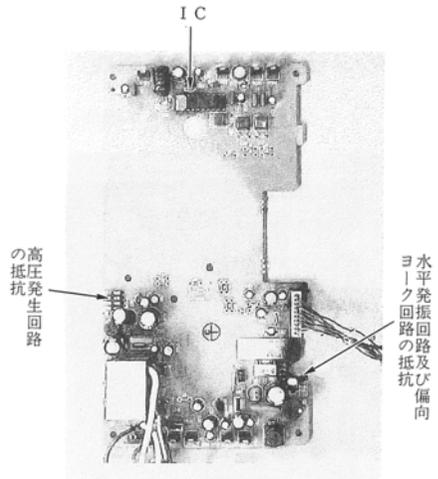
写真3 テレビモニター内部の基板部品面の状況

テレビモニターでは、スイッチングトランジスタが導通状態となっていることから、このトランジスタの特性上、規定 24V より 10V 以上高い 34V 以上の電圧が加わった状況であり、この電圧によりモニター回路内に規定以上の電流が流れ、抵抗などで発熱した状況である。

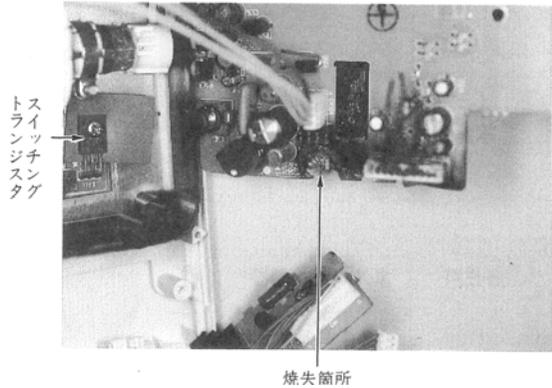
写真4 焼損状況の拡大

電源ユニット側に設けられている電解コンデンサの劣化により電圧が上昇し、安全回路が機能しなくなったため、テレビモニター内に過電圧が加わったことによってスイッチングトランジスタが導通状態となり過電流が流れ、モニター回路の電源入力部から直近の回路の抵抗器部分で発熱し、同抵抗の取り付け基板部分から出火したものである。

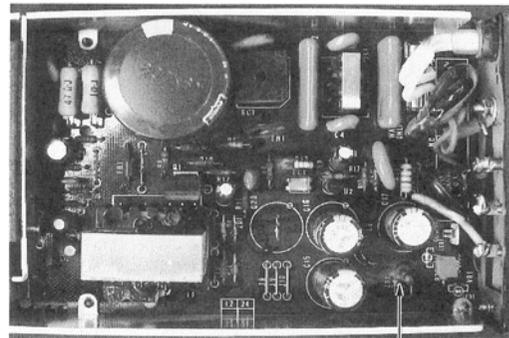
電源ユニットは、2次側回路の電解コンデンサがパンク状態で、抵抗2本が変色している。

2次側回路の安全装置であるツェナダイオードは、基板取り付け部の半田が溶解し、回路から離脱している。

また、電圧変動及び電流変動を一定の電圧に維持する電解コンデンサは、自然劣化により内部の電解液が蒸発(ドライアップ現象)して容量が低下している。

写真5 電源ユニットの基板状況

電源ユニット回路では、電圧変動及び電流変動を一定の電圧に維持する電解コンデンサが劣化し容量が低下しているほか、2次側回路の電解コンデンサがパンクし、抵抗2本が発熱により変色していることから規定以上の電圧が発生し2次側回路に加わった状況である。

安全装置であるツェナダイオードは、電圧上昇により基板取り付け部の半田が溶融離脱した状態で、安全回路が機能しなくなっている。

この種の火災は再発の可能性があることから、今後の安全対策のためメーカーに対し改善指導を行い、その結果、全国で販売されている同機種 4,000 システムの電源ユニット2次側回路に、安全装置として27Vのツェナダイオードと温度ヒューズを設置する改善措置がとられた。
