リチウムイオン電池からの出火事例について

相模原市消防局

今回紹介する事例は、健康・美容家電として使用されるマッサージガンのリチウムイオン電池から出火した火災である。

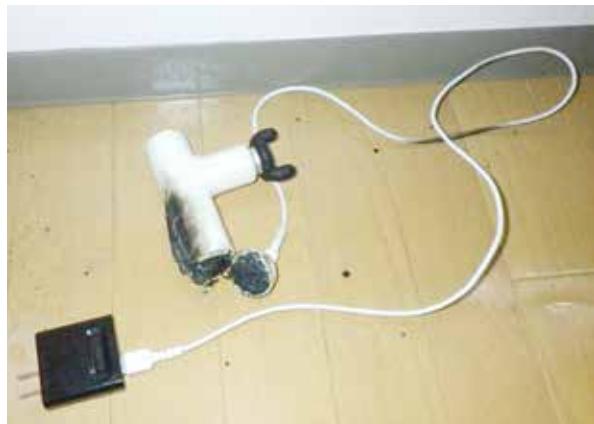
出火室北側のコンセント直下に焼損したマッサージガンを確認すると、充電口にはUSBケーブルが接続され、USBコンセント充電器は外されていた。床面にすすの付着はあるが焼損は認められない。（写真1参照）

写真1 マッサージガン及びUSBケーブルの焼損状況を撮影

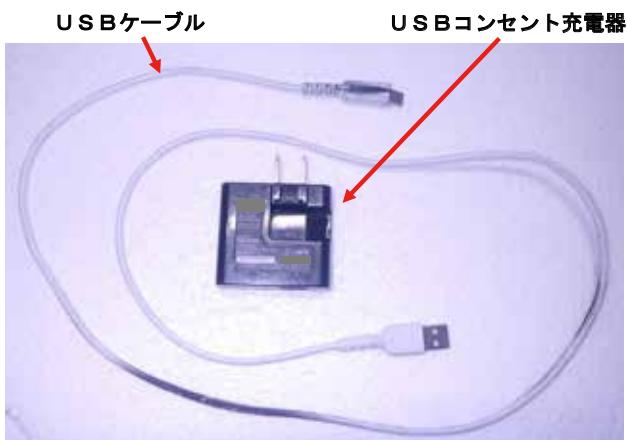
ア USBコンセント充電器を見分すると、E社製、PSEマーク、入力はAC100V、0.2A、出力はDC5V、1Aと表示されており、差し歯及び充電器本体に焼損は認められない。（写真2参照）

両端を見分すると、USBコンセント充電器側はType A、マッサージガン側はType Cの端子が認められる。Type Cコネクタのカバーを見分すると、一部が黒く変色し、変形しているのが認められる。

USBケーブルの一部の被覆は、溶融し変色しているものの芯線の露出は認められない。

写真2 USBコンセント充電器及びUSBケーブルを撮影

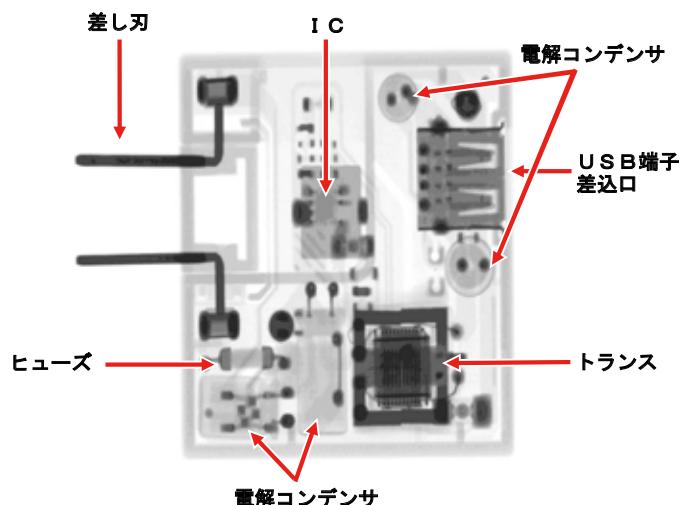
当局のX線透過検査装置（以下「X線」という。）により撮影すると、基板に備え付けられた各部品に変形及びずれは認められず、各配列パターンに異常は認められない。（写真3参照）

写真3 USBコンセント充電器をX線により撮影

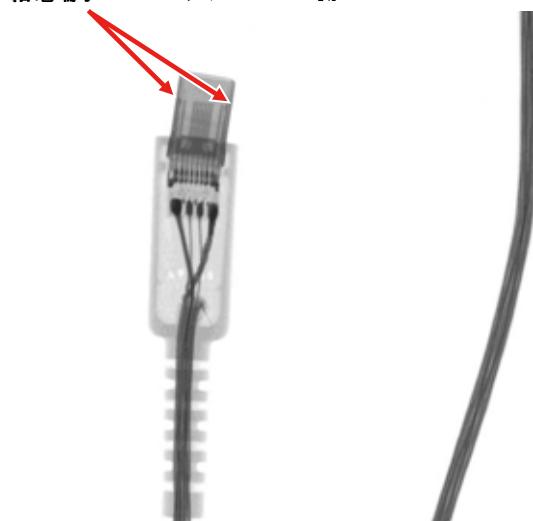
写真4 USBケーブルのType CコネクタをX線により撮影

X線により撮影すると、Type Cコネクタのカバーと端子部の境から変形している箇所に断線や金属瘤は認められず、ケーブルの芯線にも断線や金属瘤は認められない。(写真4参照)

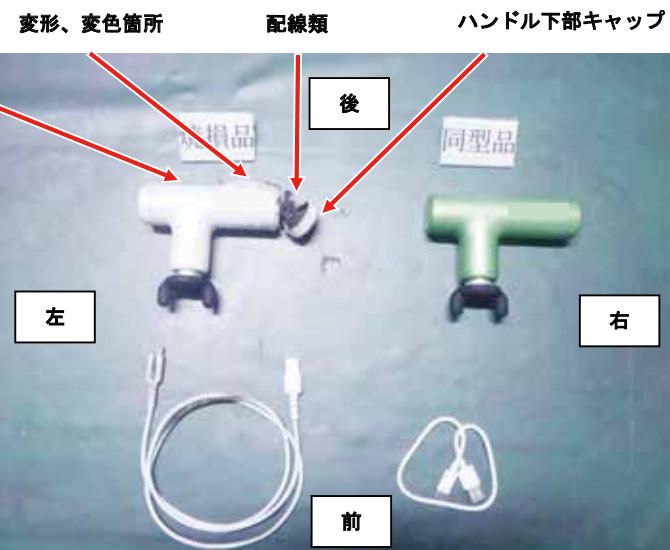
表面を見分すると、ハンドル上部カバーの後側中央から右側に焼損が認められ、右側に向かうに従い膨らむように変形している。ハンドル下部キャップが本体から離脱し、当キャップ内のメイン基板及び配線類に焼損が認められる。(写真5参照)

写真5 マッサージガンの焼損品及び同型品を撮影

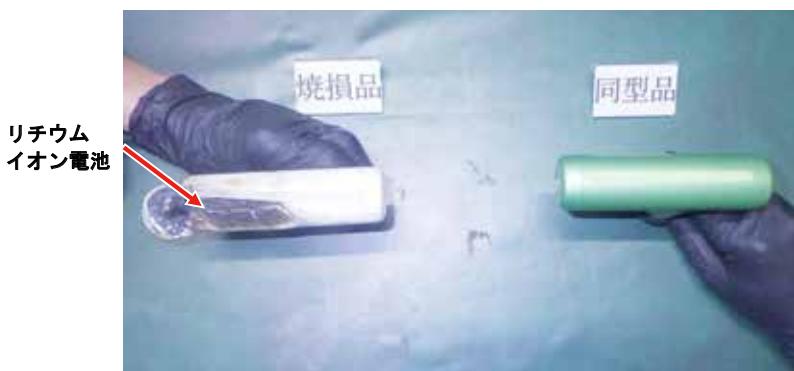
後面を見分すると、ハンドル上部カバーとハンドル下部カバーの接続部が離れ、内部に炭化しているリチウムイオン電池が認められる。(写真6参照)

写真6 マッサージガンの後面を撮影

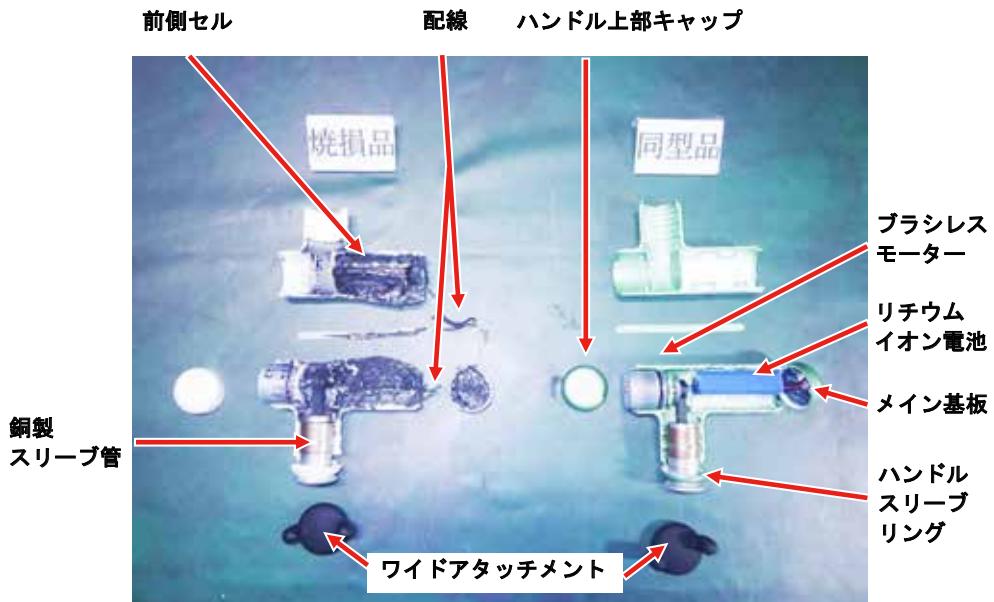
本体を分解すると、ブラシレスモーターに焼損はなく、すずが付着している。

写真7 焼損品及び同型品の分解状況を撮影

配線は、焼損しているものの溶融痕はなく、
メイン基板は焼損し炭化物が付着している。
(写真7参照)

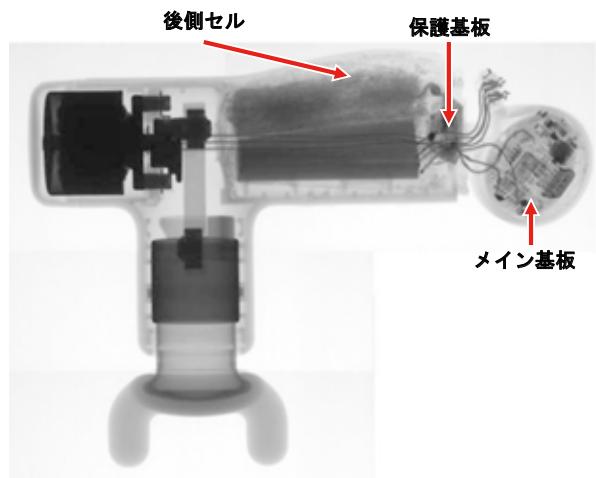
X線で撮影すると、リチウムイオン電池は前側セルと後側セルの2本で構成されており、焼損品は後側のセルが膨張し密度が薄くなっている。(写真8参照)

写真8 焼損品の全景をX線で撮影

実況見分及び合同鑑識の結果、U S Bコンセント充電器及びU S Bケーブルからの出火を否定し、本体内部のリチウムイオン電池のうち、後側のセルからの出火と判定した。

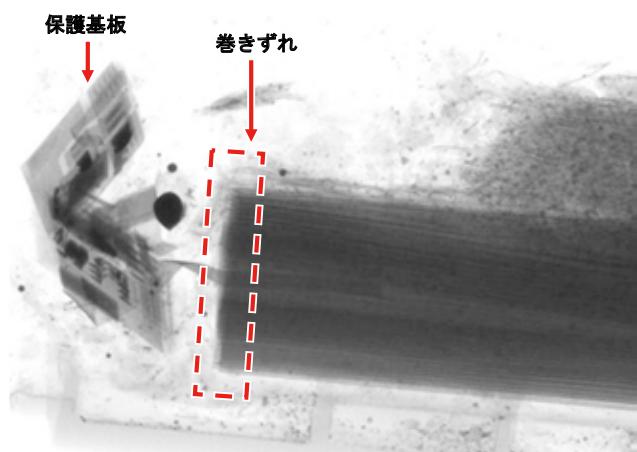
前側セルを詳細に見分すると、異物の混入は確認できないものの、セルの右側端部が波打つように巻きずれが認められる。また、保護基板は折れ曲がっている。(写真9参照)

写真9 焼損品の前側セルを撮影

焼損品及び同型品をX線で撮影すると、両極に波打つように巻きずれが生じており、製造工程における不具合が原因とみられる。

出火セルの焼損が激しく物的証拠はないが、複数のセルに巻きずれが認められ、同一製造時期の製品に火災が集中していることから、製造工程での巻きずれに伴う不具合による原因の可能性が高いと結論付けた。

- ・電圧値としては僅であるが、リチウムイオン電池の電圧特性上、電圧が上限に近づくにつれて特性曲線の勾配が緩やかになるため、充電電圧上限に到達するまでの時間が長くなり、充電時間が延びることで過充電となるリスクが高まる可能性がある
- ・巻きずれについては、中国の製造会社に対し、是正を求める改善に取り組んでいる

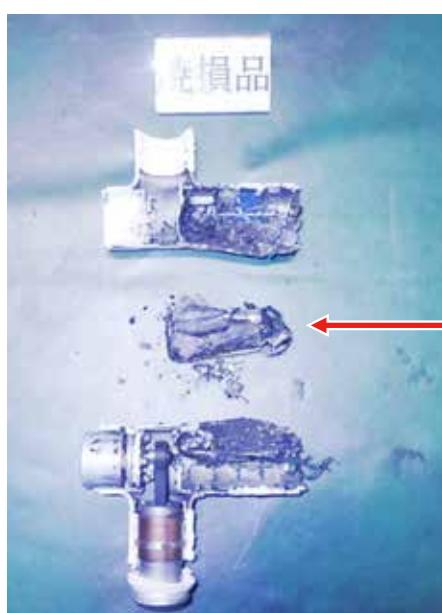
前側のセルは焼損しているものの原形を留めているのに対し、後側のセルは炭化し原形を留めず、残存しているセルは僅かである。(写真10参照)

後側のセルは、正極、負極及びセパレーターのほぼ全てが焼失しており、残存しているのは、破損している外装材及び炭化物のみで焼損が著しいのが認められる。

写真10 焼損品の前側セルを撮影

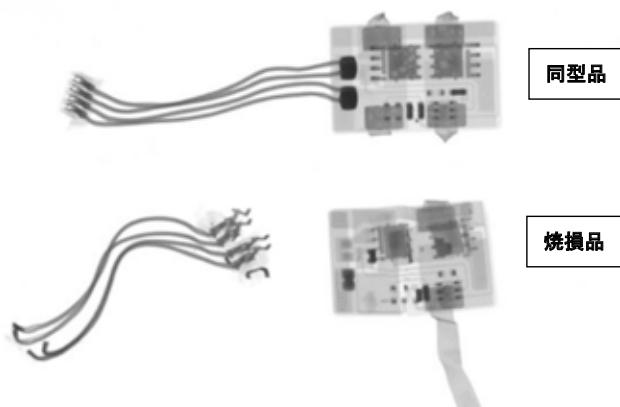
リチウムイオン電池の保護基板をX線で撮影し見分すると、回路パターンの銅はくに破損等の異常は認められない。(写真11参照)
後側のセルを詳細に見分するも異物の混入、

写真11 リチウムイオン電池の基板を撮影

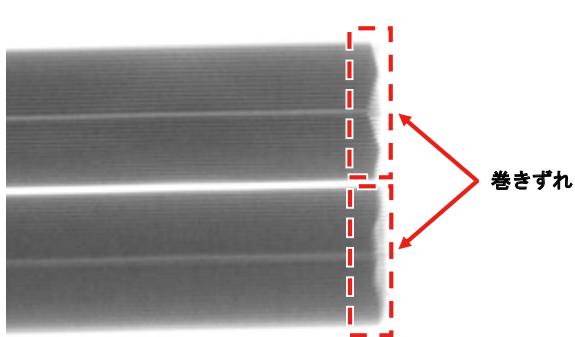
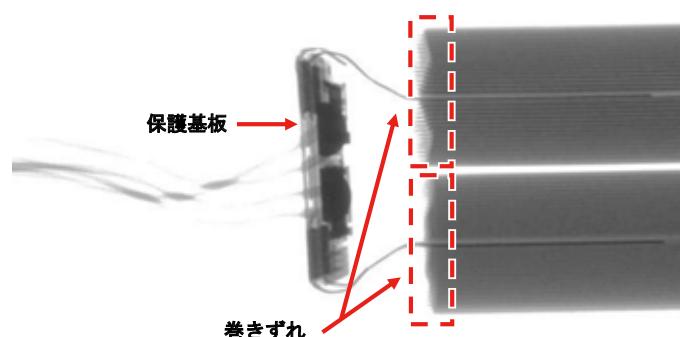
写真12 同型品のセルを撮影（左側）

写真13 同型品のセルを撮影（右側）

同型品のセルをX線で透過すると、異物の混入は確認できないものの、前後のセルの両端が波打つように巻きずれが認められる。(写真12及び写真13参照)
