令和6年奥能登豪雨による被害の特徴と実態

金沢大学 理工研究域 地球社会基盤学系 教授 谷口 健司

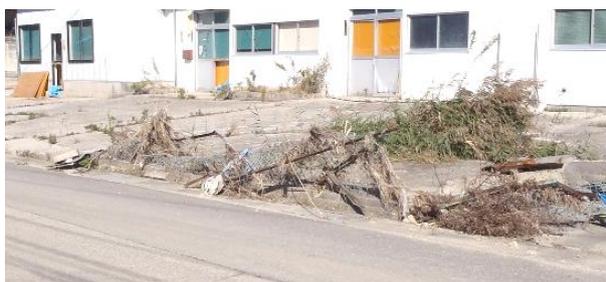
写真1 道路を超えた氾濫の痕跡

（※河口から約2km地点で、左手前側に若山川が流れており、道路を超えて土砂や流木が運ばれた。）

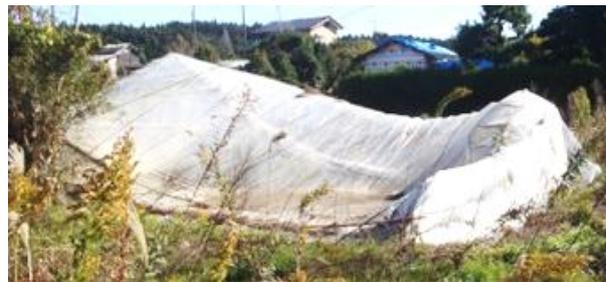
写真2 被災したビニールハウス

（※河口から約2.4km地点での被災の様子である。河道からは100mほど離れた地点でビニールハウスが被害にあっており、氾濫流が広範囲に広がっていたことが想定される。）

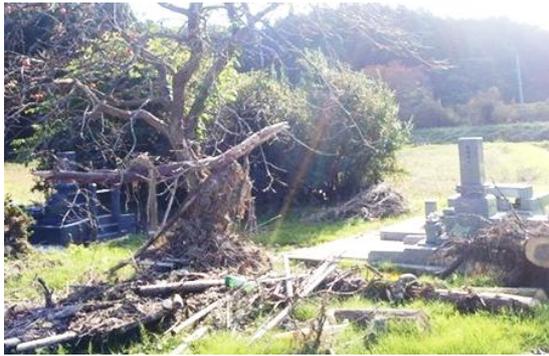
写真3 樹木に残された流木

(※河口から約3.7kmの、河道に近い農地の樹木に残された浸水痕跡である。流木のかかっている位置から1m程度以上の浸水が生じていたと考えられる。この付近では家屋の窓ガラスにも浸水痕跡がみられ、そちらでも少なくとも1m以上の浸水が生じていたとみられる。)

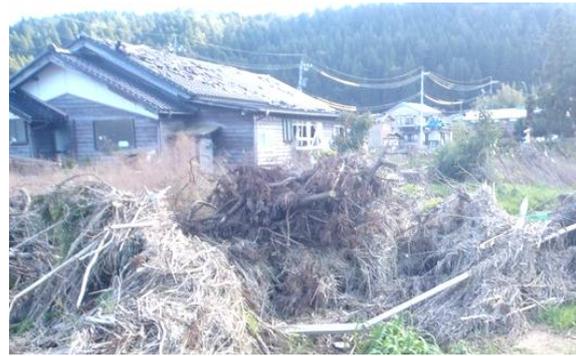
写真4 農地に流出した土砂や流木

(※河口から約4.9kmにおける農地に堆積した土砂や流木などの様子である。この地点から上流側に500mほどの区間においては土砂や流された植生の堆積が続いており、豪雨当日には一帯が浸水していたと考えられる。)

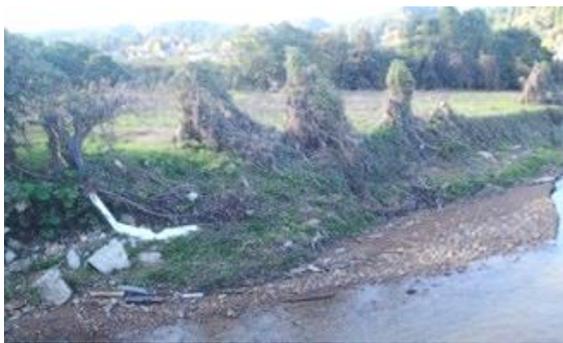
写真5 河岸沿いの木々に堆積した土砂や植生

(※河口から約7.0km付近の様子である。河道の奥(左岸)の農地には土砂や樹木の堆積がみられ、手前の木々にも植生が引っかかっている様子がわかる。)

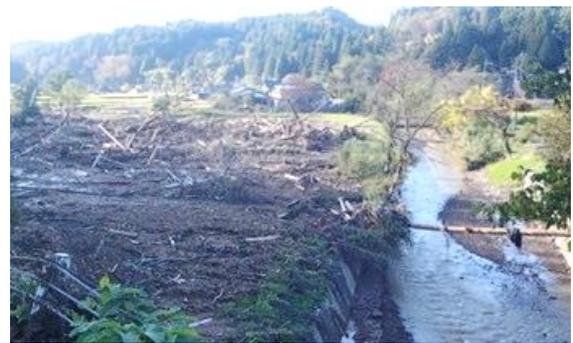
写真6 農地に残された大量の流木

(※河口から約8.0kmの蛇行部分での河道沿いの農地の様子である。大小の流木が農地一面に広がっており、氾濫流が乗り上げたことが推定される。ここより上流はやや長い直線区間となっており、勢いを増した洪水流が河道の蛇行に追従できずに農地に乗り上げる形となり、多くの流木を堆積させたものと考えられる。)

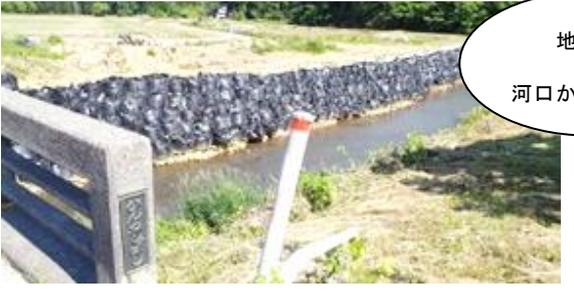
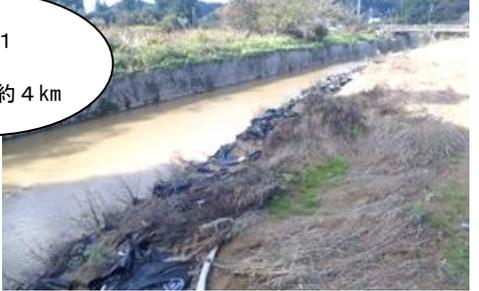
<p data-bbox="662 257 933 392">地点1 河口から約4 km</p>

<p>※ 地点1及び地点2では、地震後に損壊した護岸について大型土嚢による応急復旧が実施された。豪雨後の現地調査においては、これらの周辺箇所では溢水による氾濫が認められたが、同地点では、出水による影響があったとみられるものの大きな損壊は生じていない。</p>

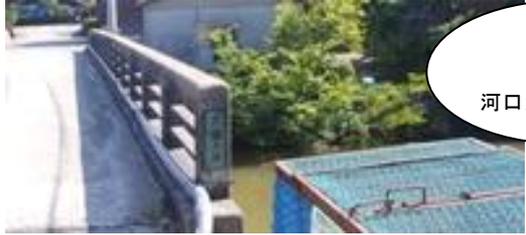
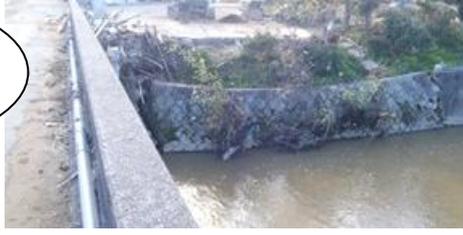
<p data-bbox="662 1131 933 1265">地点3 河口から約4.9 km</p>

<p>※ 地点3では地震により護岸が写真手前側に傾いていた。洪水痕跡より当該箇所では橋梁を超える程度の出水があったと想定されるが、護岸は耐えている。</p>

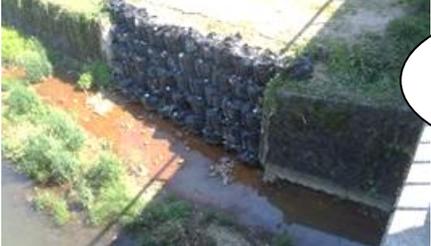
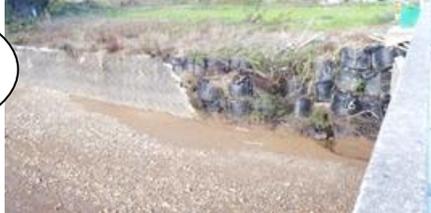
<p data-bbox="662 1534 933 1668">地点4 河口から約7 km km</p>

<p>※ 地点4は地震によって護岸の一部が崩壊した箇所に対して大型土嚢による応急復旧を実施したものである。豪雨後、大型土嚢の一部が流出し、背後の土砂も流出したせいで周辺よりダメージがあるが、壊滅的な状況には至っていない。</p>
