2024年9月能登半島での豪雨による人的被害発生場所の特徴

静岡大学 防災総合センター 牛山 素行

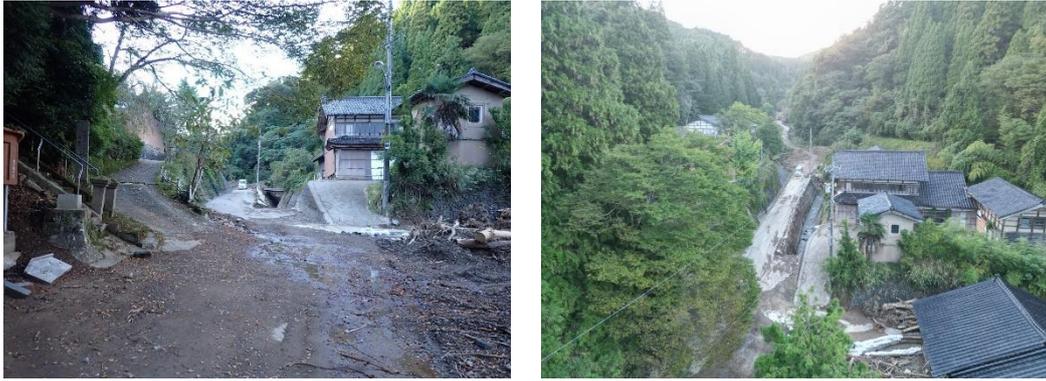
写真1 能登町北河内の被災場所付近の様子
(2024年10月11日 牛山研究室撮影)

能登町北河内(のとちょうきたかわち、写真1)では、9月21日9時頃、自宅近くの川が増水し、車を移動させるため自宅から出た家族の後を追った60代女性が、屋外で流されたとみられることが報じられている⁷⁾。報道映像や、現地での観察によれば、被災場所付近では道路上に数十 cm 程度の土砂が堆積した模様だが、直径数 m に及ぶような巨礫は見られなかった。付近の勾配は約2度で(地理院地図上で計測、以下勾配の計測方法は同様)、原因外力は「洪水」と判断した。

被災場所付近は洪水浸水想定区域の範囲外だった。地形は「重ねるハザードマップ」収録の土地分類基本調査では「山地」と読み取れるが、同情報は空間的な精度が高くないため細かな地形が表記されていないと思われ、現地での観察では、ごく狭いものの地形的には洪水の可能性のある谷底平野(低地)と判断された。

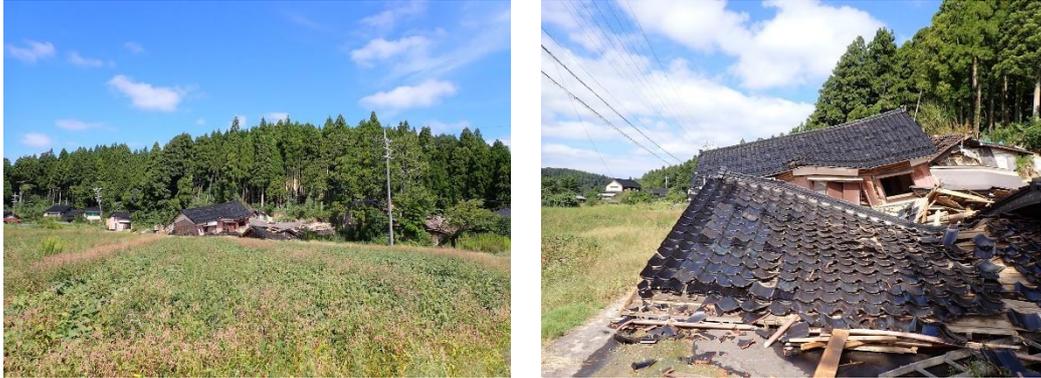
写真2 珠洲市若山町広栗の被災場所付近
(2024年9月27日 牛山撮影)

珠洲市若山町広栗(すずしわかやままちひろぐり)では、9月21日10時頃、斜面が崩壊して住宅が倒壊し、屋内にいたとみられる70代男性が被災・死亡したことが報じられている⁸⁾。現地で観察したところ、住宅裏の斜面が崩壊して土砂が移動し、建物が押し出されるような形で倒壊していた(写真2)。明らかに土砂移動現象による被災であり、原因外力は「土砂」と判断した。

被災場所は斜面近くの家屋だが、土砂災害警戒区域とはなっていなかった。

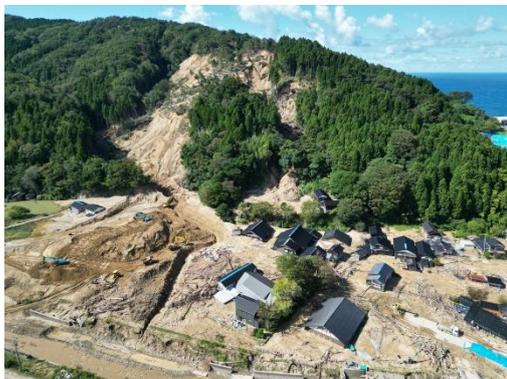
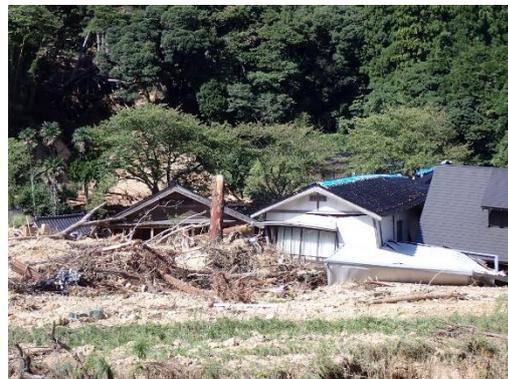
写真3 珠洲市大谷町の被災場所付近
(2024年10月11日 牛山研究室撮影)

珠洲市大谷町(すずしおおたにまち、写真3)では、発生時間帯が不詳だが9月21日に大規模な斜面崩壊が発生し集落に土砂が流れ込み、70代女性が自宅屋内で被災・死亡したとみられることが報じられている⁹⁾¹⁰⁾。1月の能登半島地震後と大雨後の空中写真を見比べると、地震による崩壊で生じた不安定土砂が、大雨により集落まで流下したように思われる。明らかに土砂移動現象による被災であり、原因外力は「土砂」と判断した。

被災時間帯が不詳のため、発表されていた防災気象情報については検討できない。被災場所は斜面近くの家屋で、土砂災害警戒区域(土石流)の範囲内である。

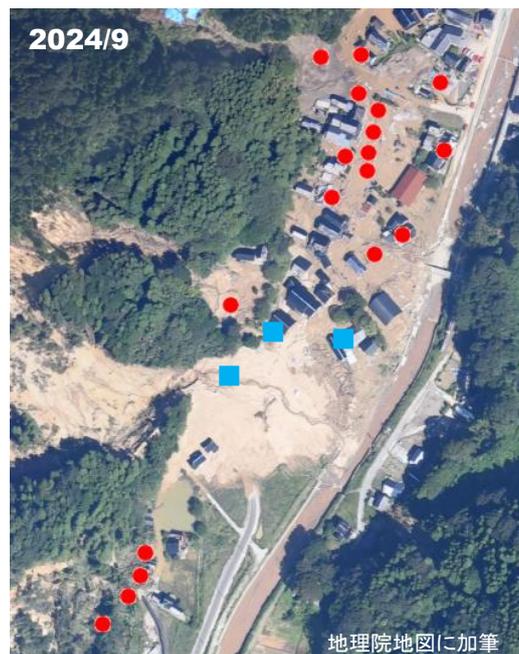
図5 珠洲市大谷町の家屋被災状況

地震前、地震後、大雨後の空中写真と、住宅地図、筆者の現地調査(2024年3月、9月)をもとに、倒壊したとみられる家屋を世帯単位で示したのが図5である。土砂が流出した付近には元々家屋が少なく、今回の大雨により流失又は倒壊したとみられるのは3箇所である。地震前の空中写真と比較すると、図の北側で多くの家屋が滅失しているように思えるが、これらの家屋は地震により倒壊し、大雨の時点で既に解体されていたものである。

(● : 地震で流失・倒壊 ■ : 大雨で流失・倒壊 図の上側が北)

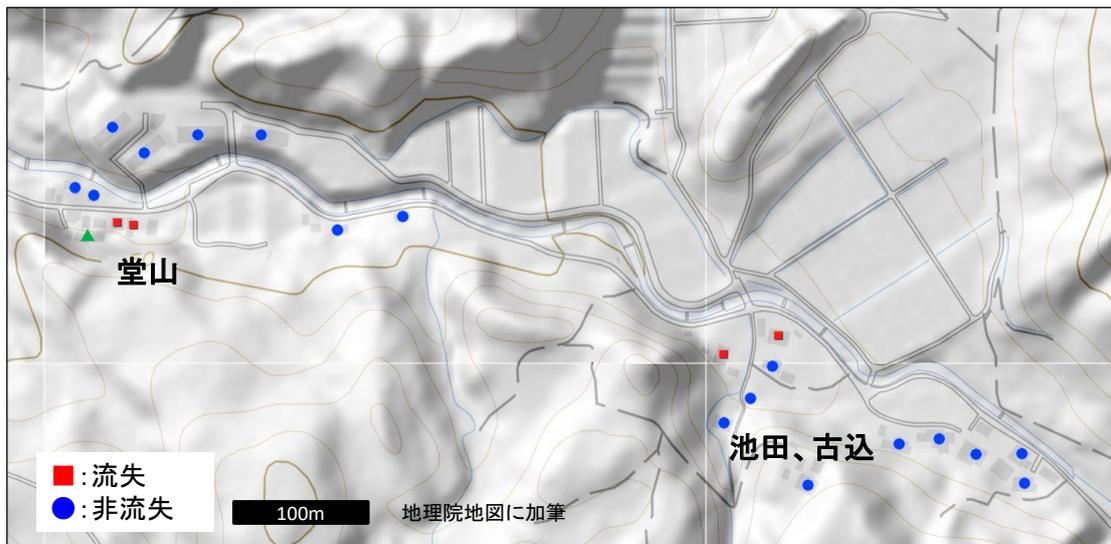
図6 輪島市久手川町の家屋の流失状況

輪島市久手川町(わじましふてがわまち)では、9月21日10時頃、地区内を流れる塚田川が氾濫し、付近に被害をもたらした(写真4)。災害前後の空中写真、住宅地図、Google ストリートビュー、筆者の現地での観察をもとに、流失したとみられる家屋を判読した結果が図6である。住家の母屋と見られる建物のみを判読対象とし、車庫や倉庫・明らかな空き家等は含んでいない。この判読範囲では上流側の池田・古込地区で2箇所、下流側の堂山地区で2箇所の住家が流失したとみられる。このうち、池田・古込地区の1箇所で80代男性2人、1箇所で60代女性、堂山地区で10代女性が、いずれも自宅屋内か自宅付近で被災・死亡したとみられることが報じられている¹¹⁾¹²⁾¹³⁾。図6の範囲では土砂の堆積とともに、流路の移動や、河岸付近の侵食が見られた。付近の勾配は約2度で、原因外力は「洪水」と判断した。

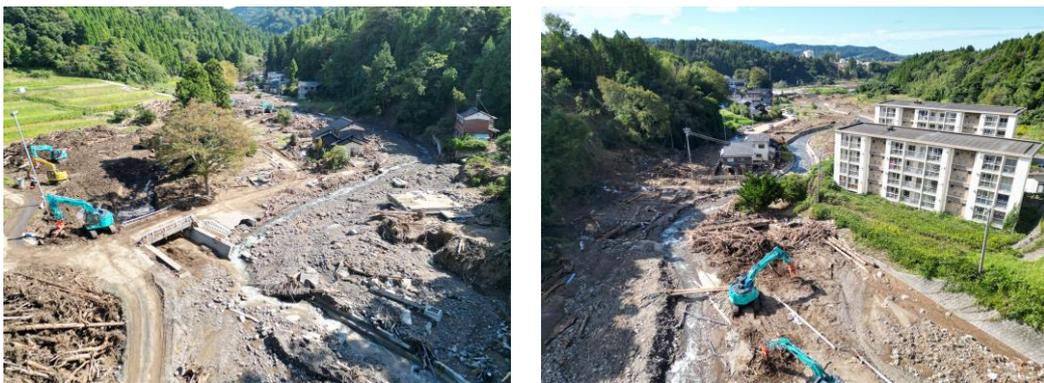
被災場所付近は、2024年9月22日に「重ねるハザードマップ」を参照した時点では、洪水浸水想定区域の範囲外だったが、2025年2月22日に参照したところ範囲内となっていた。地形的には谷底平野(低地)である。

写真4 輪島市久手川町の被災場所付近。右が池田・古込地区、左が堂山地区。

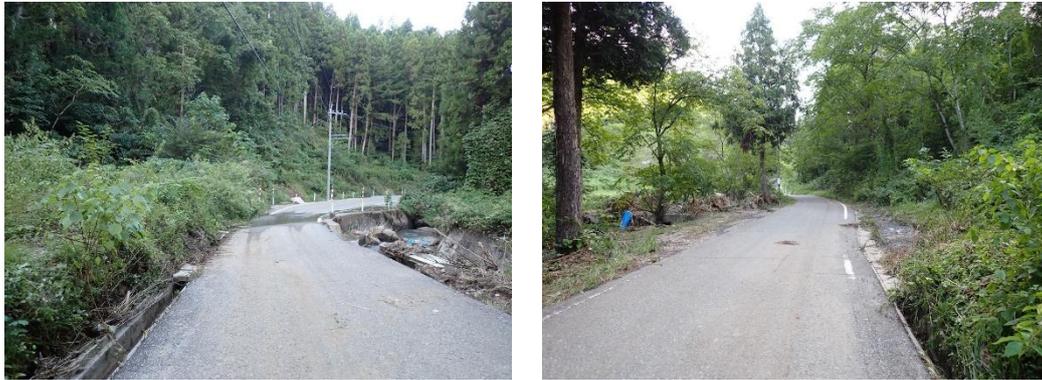
写真7 能登町久田の被災場所付近
(2024年9月27日 牛山撮影)

能登町久田(のとちょうきゅうでん)の山間部の河川沿いでは、輪島市町野町の自宅に帰宅途中だったとみられる30代女性の車が発見され、10月24日に下流側で女性が発見された。女性は9月21日11時頃に穴水町の勤務先を出て、正午頃に被災場所付近を通行、いったん下流側まで進んだが土砂により通行できず引き返したところ、被災場所付近で脱輪し、車から出た後に流されたとみられることが報じられている¹⁸⁾¹⁹⁾。現地で観察したところ、車が発見された場所の上流側で河道が流木等で閉塞されてあふれ出した様子が見られ、発見場所付近では道路面から高さ約0.5mの所に洪水流の痕跡があったが、土砂の堆積は見られなかった。付近の勾配は4～5度程度と急勾配だが、報道されている発見時の車付近にも土砂の堆積は見られず、原因外力は「洪水」と判断した。

被災場所付近は洪水浸水想定区域ではなかった。地形は、土地分類基本調査では「山地」と読み取れるが、前述のように同情報は空間的精度が低く、現地での筆者の観察では、幅は狭いものの谷底平野(低地)と判断された。
