# '78宮城県沖地震

公共土木施設等被災写真集

宮城県土木部

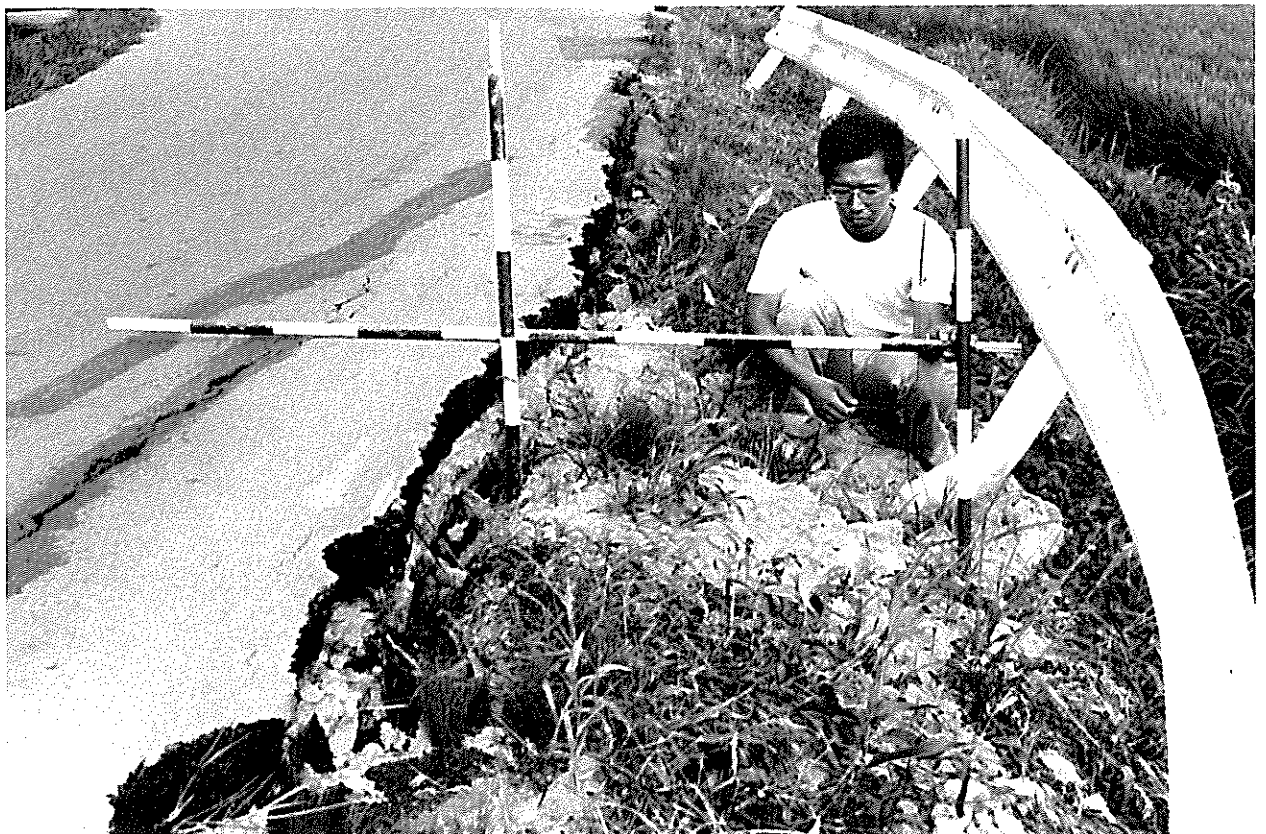
路面亀裂と路肩崩壊。一般県道 古川岩出山線（古川市川熊）

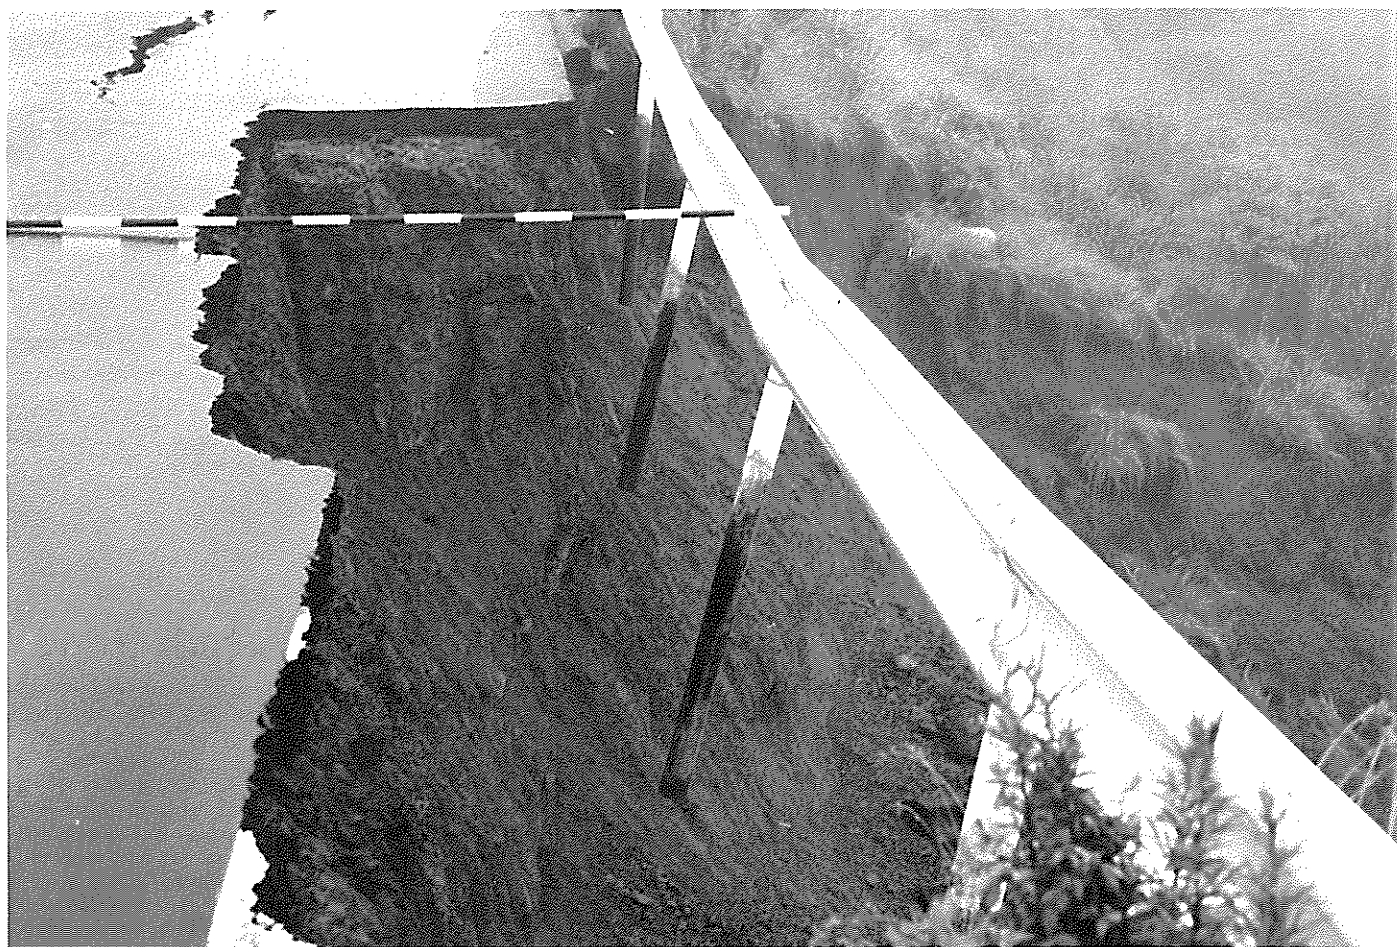
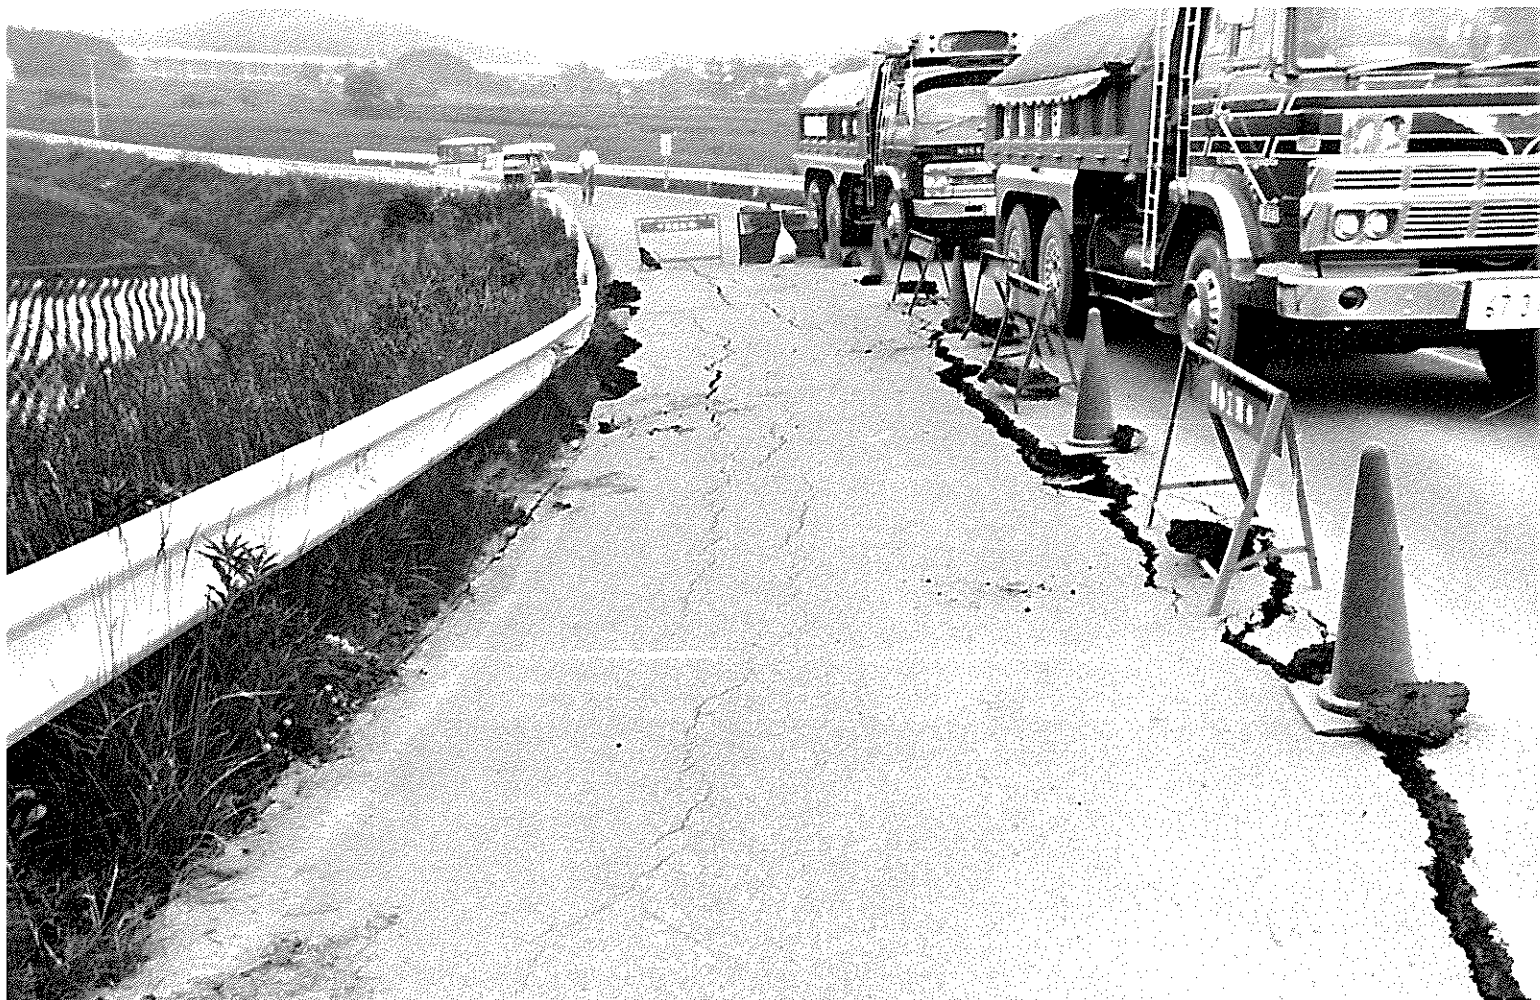
路肩及び法面のすべり崩壊。一般県道・牡鹿半島公園線（女川町小乗）

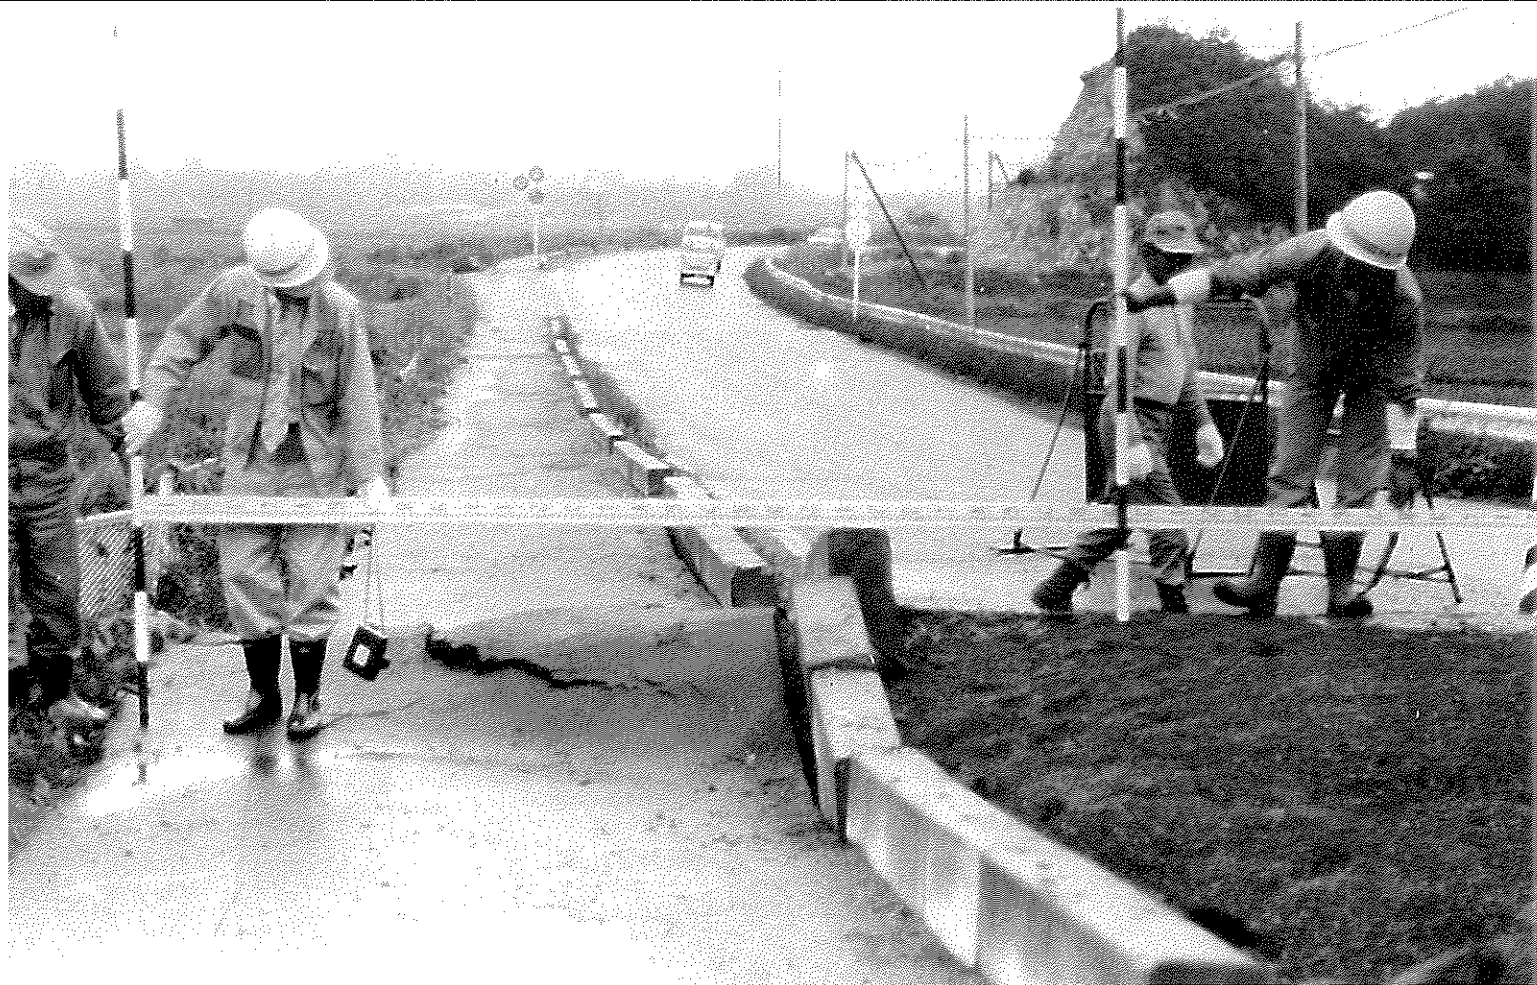
舗装道路中央にも亀裂が走る。国道286号（仙台市砂押）

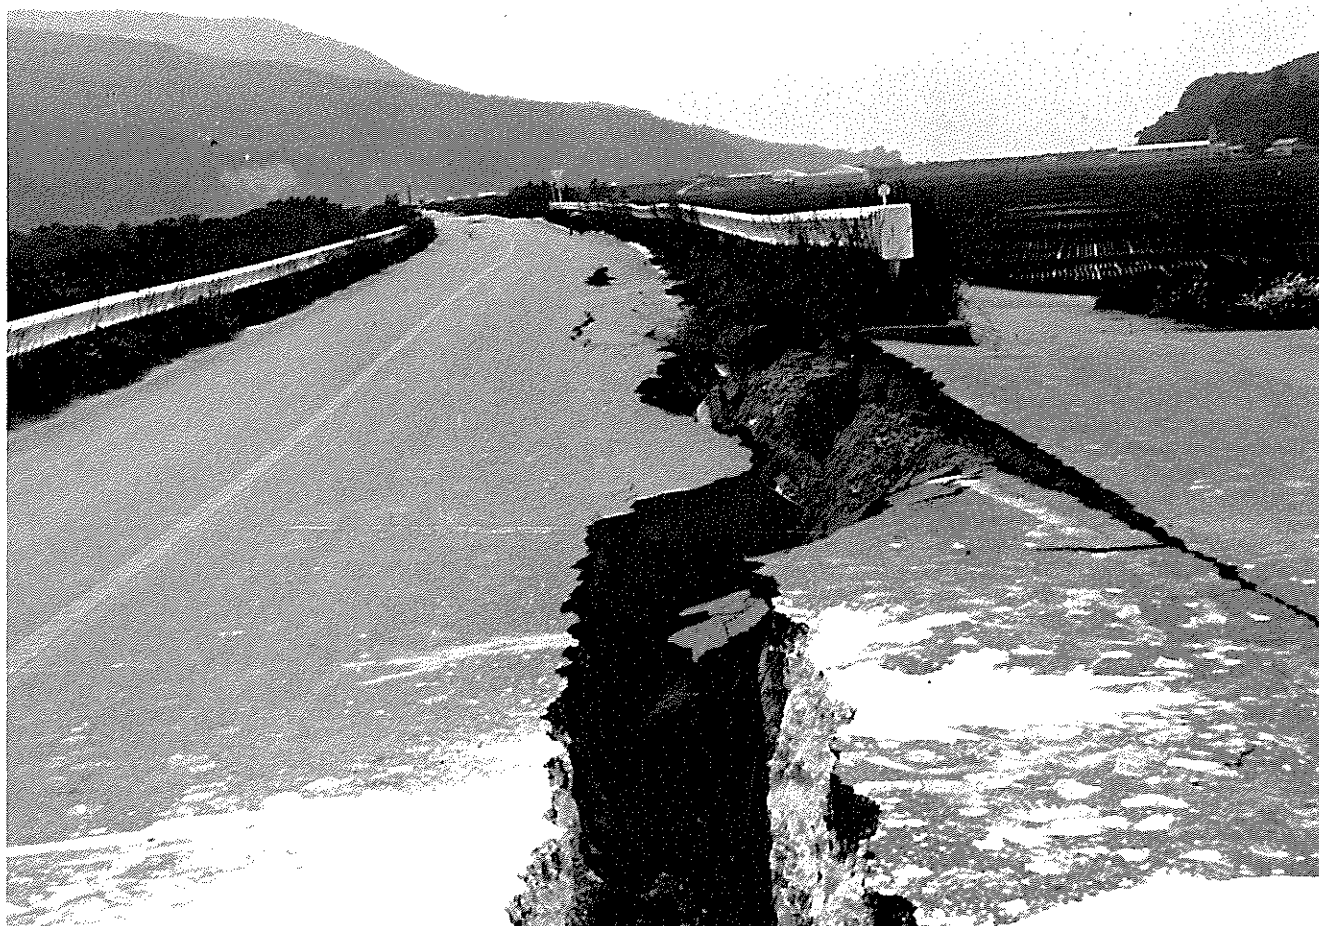
大きな裂け目が出来て、道路全体が沈下した北上川左岸の兼用堤。  
一般県道・北上河北線（河北町牧野集）

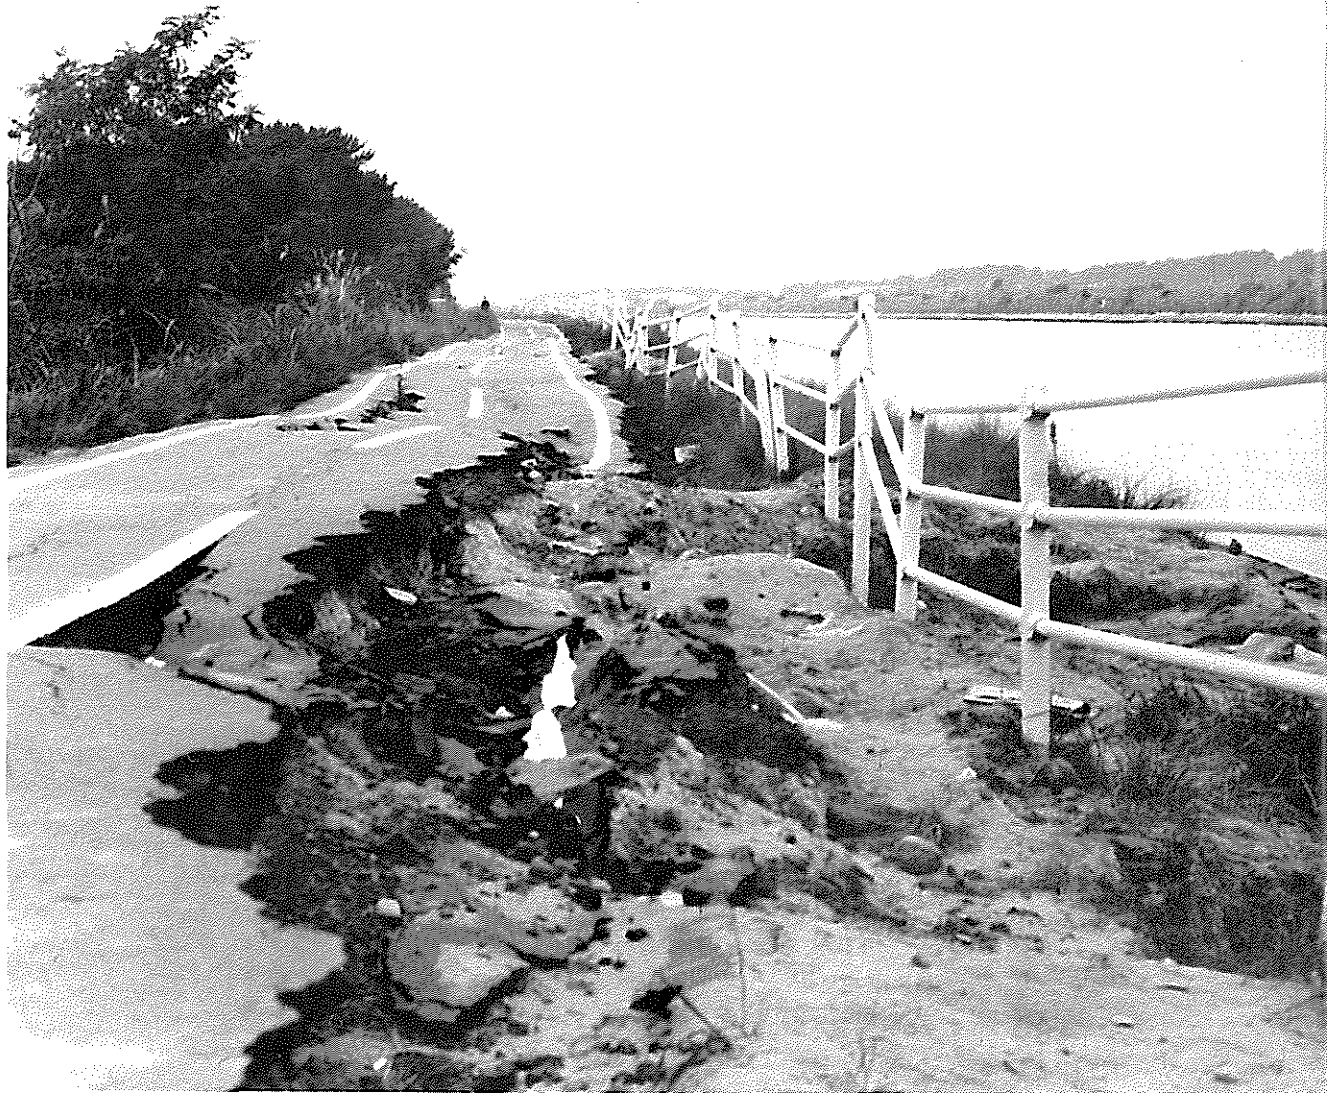
亀裂と沈下、崩壊が連続した道路。一般県道・仙台亘理自転車道（仙台市井上）

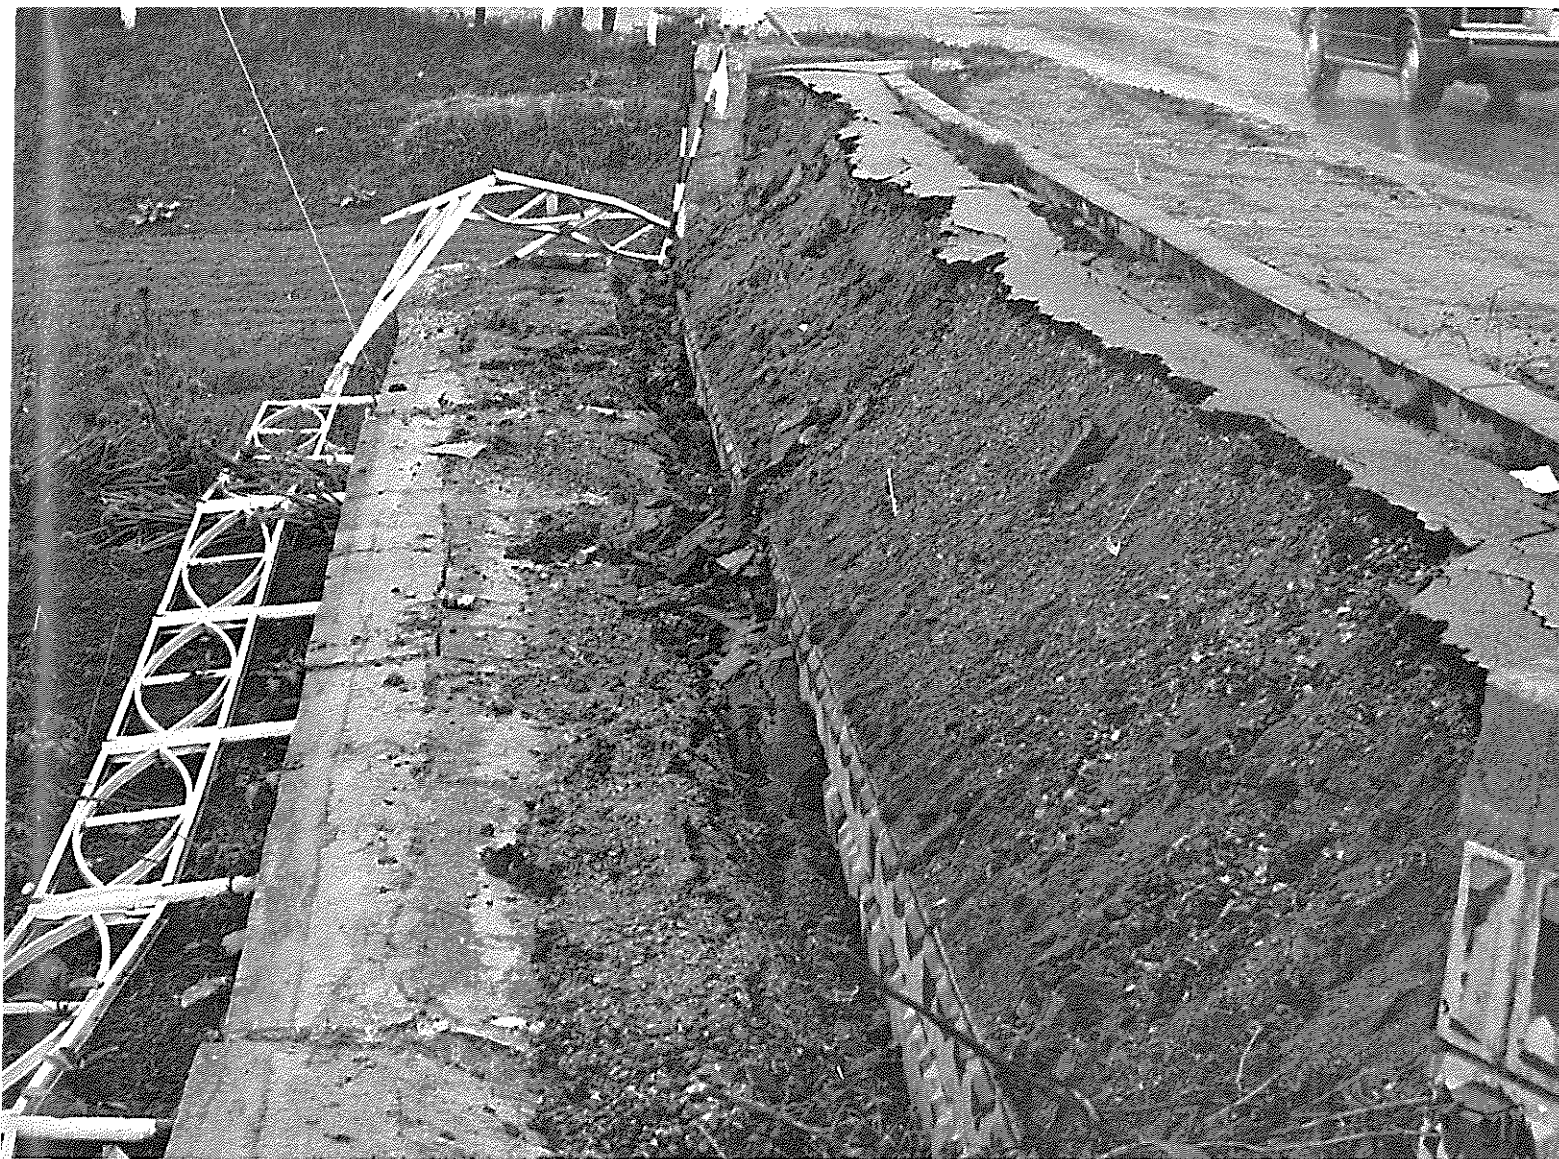
国道4号(仙台バイパス)の路肩部陥没状況（仙台市小鶴） 路側歩道階段の破壊。一般県道・荒浜原町線（仙台市宮城野原）

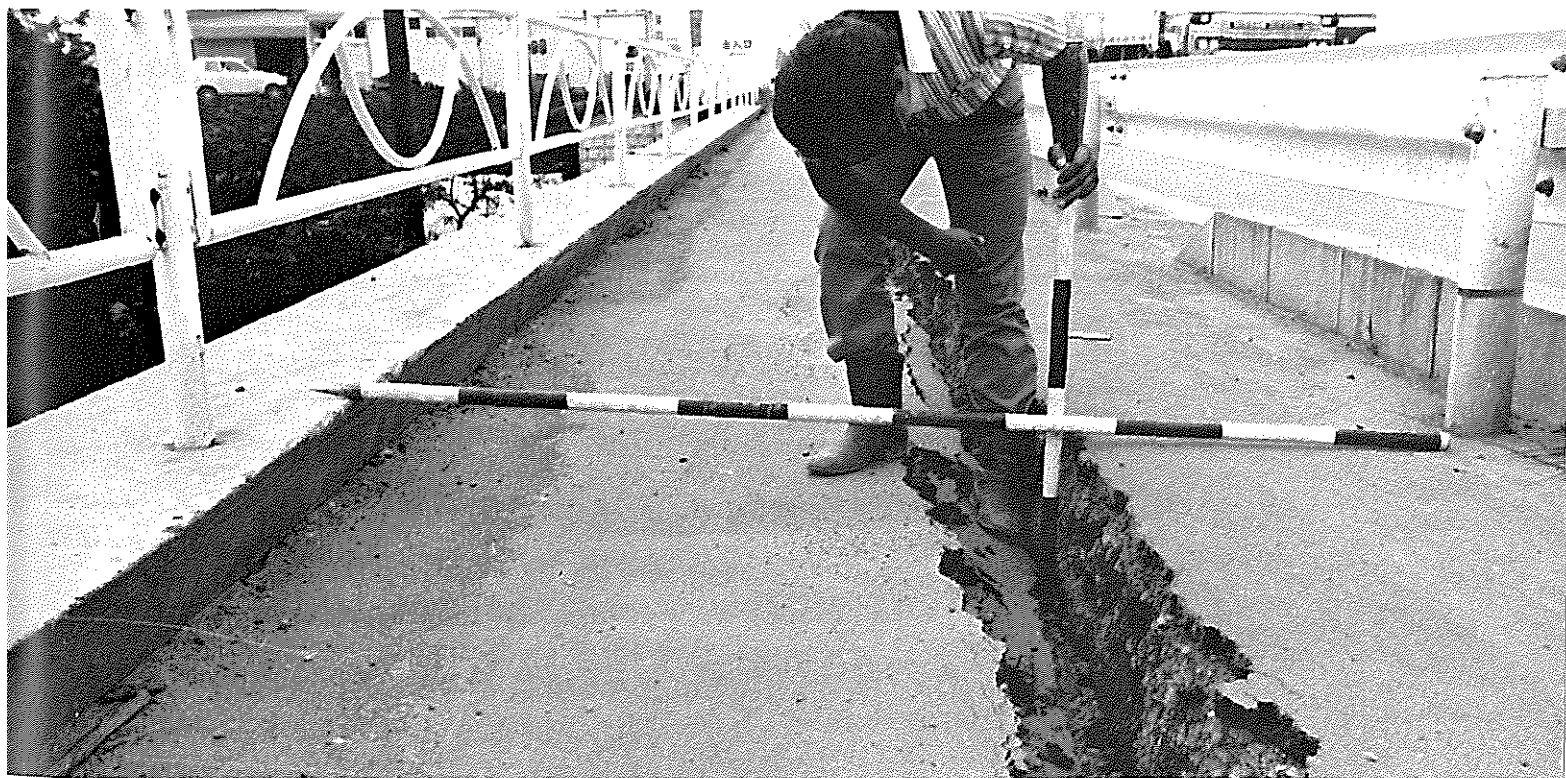
路側擁壁(ブロック積)の倒壊による歩道被災。主要地方道・古川登米線(迫町天形)

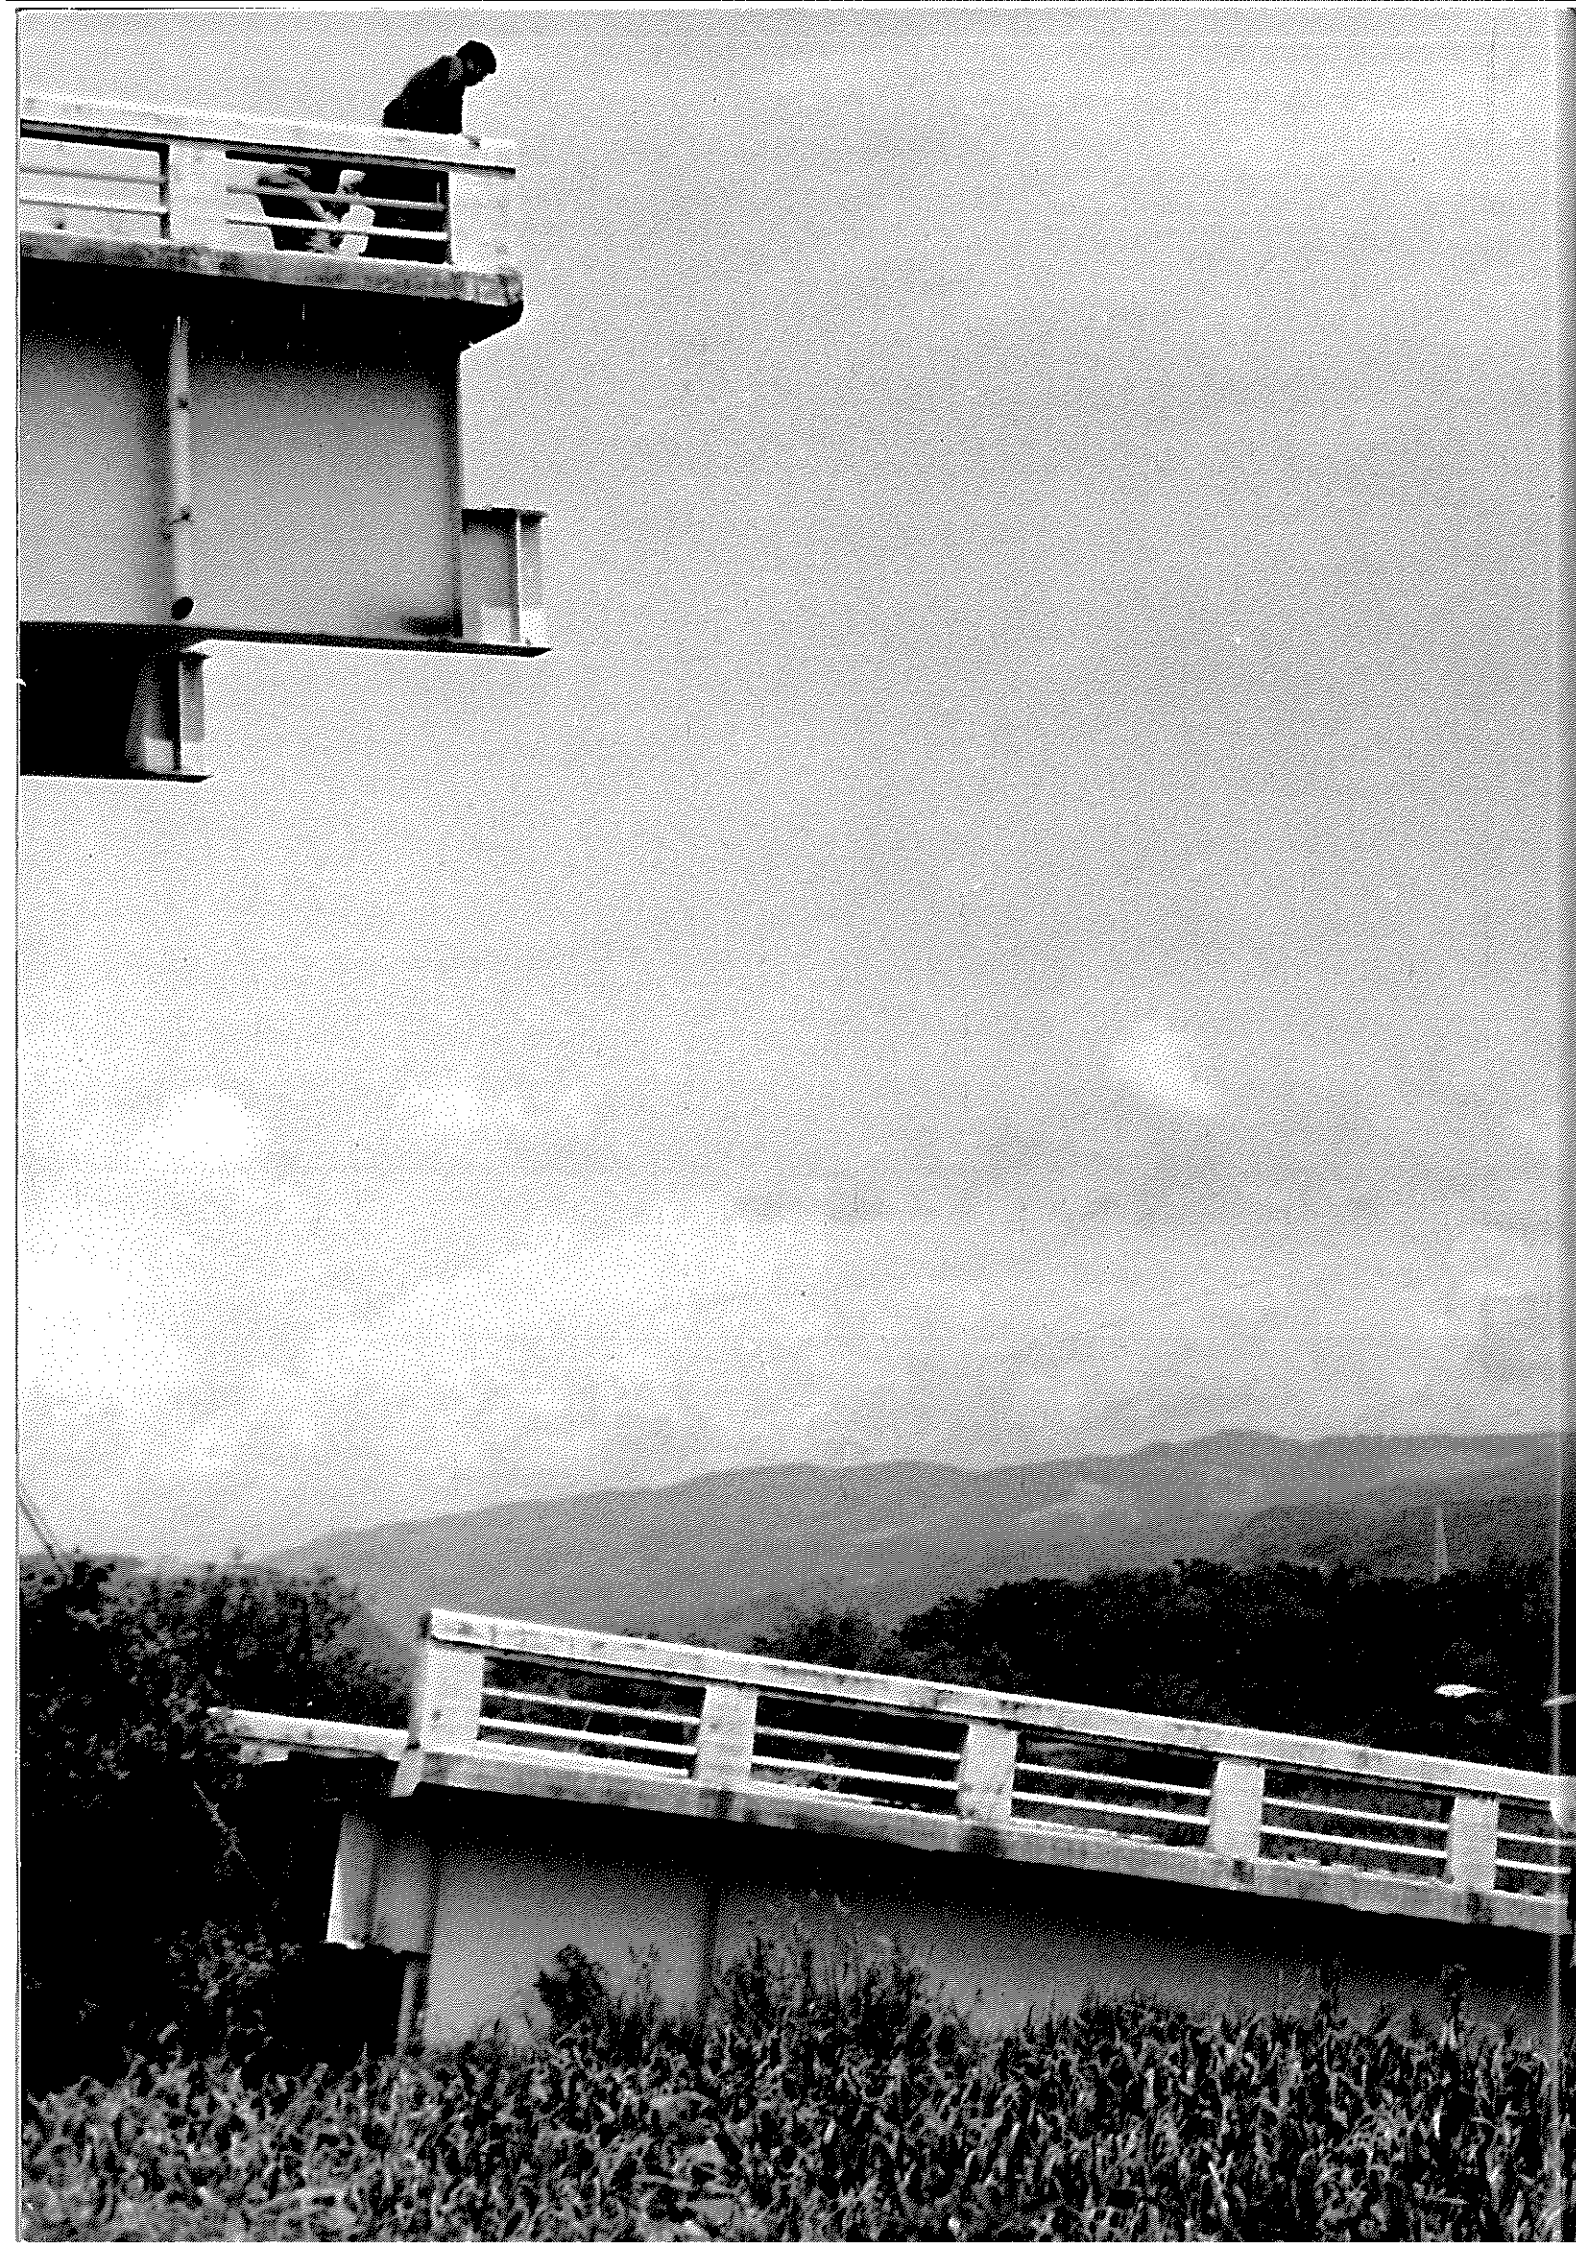
歩道の亀裂と沈下。主要地方道・塩釜吉岡線(大和町落合)

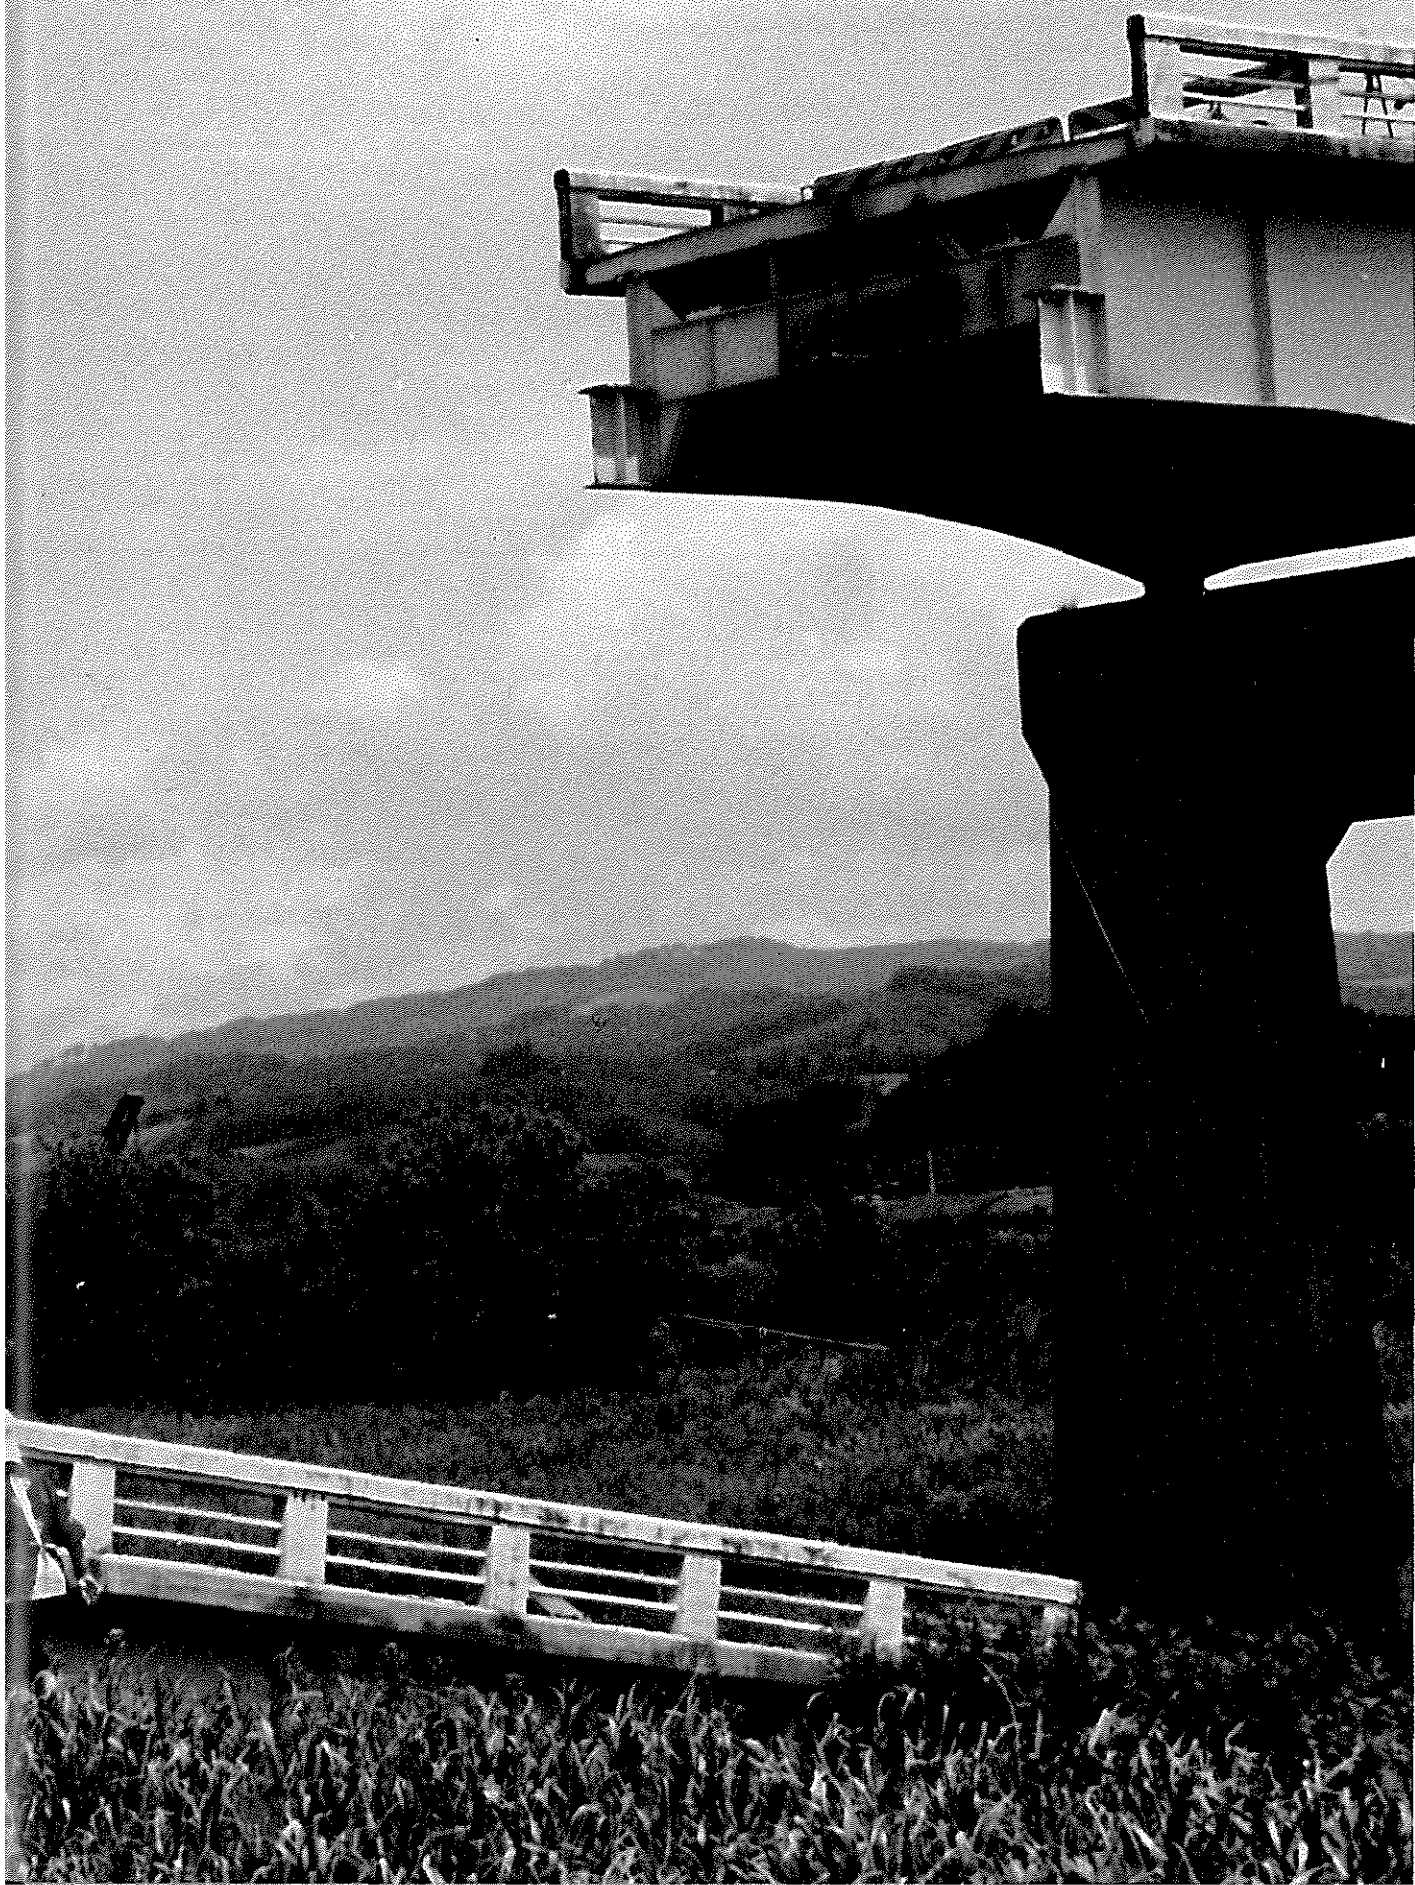
錦桜橋。右岸から第八径間のゲルバー吊桁一連が落橋。  
これより右岸寄りの七径間が右岸側に変位したため。国道三四六号（中田町・東和町）

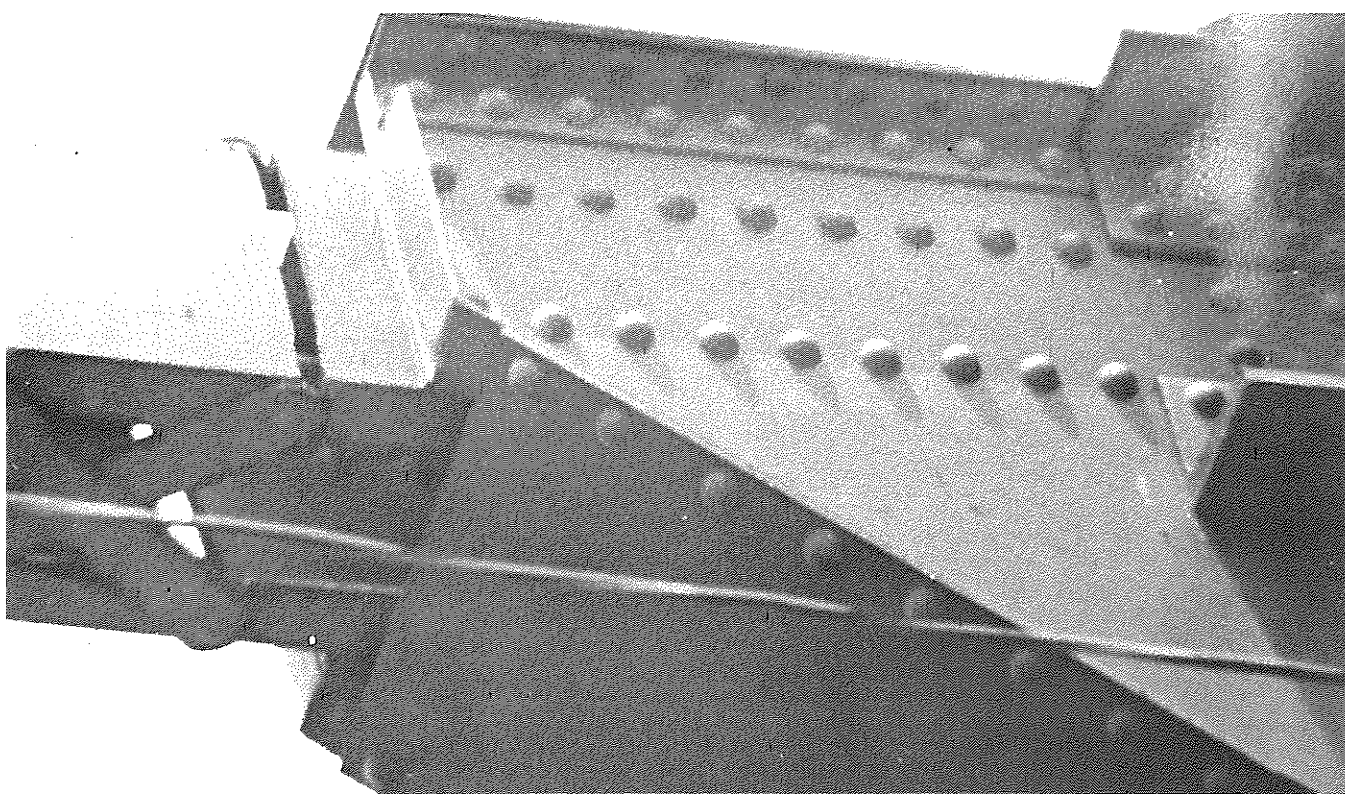
米谷大橋。トラス上弦機(右岸寄り上流側)の切断状況。  
主要地方道・湯沢築館志津川線(中田町・東和町)

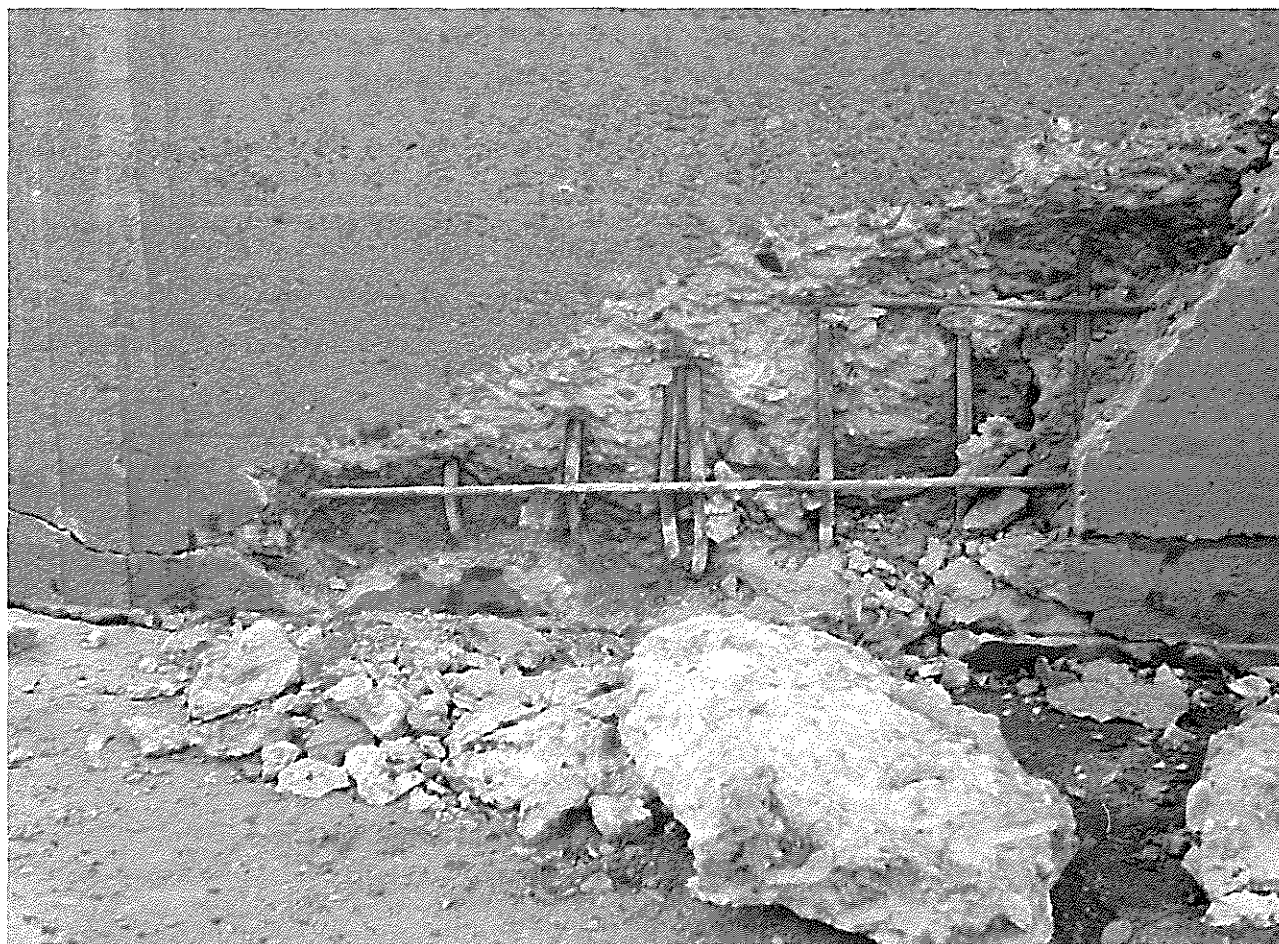
登米大橋。左岸第一橋脚下部コンクリートの破壊状況。  
国道三四二号（登米町三日町～日根牛）

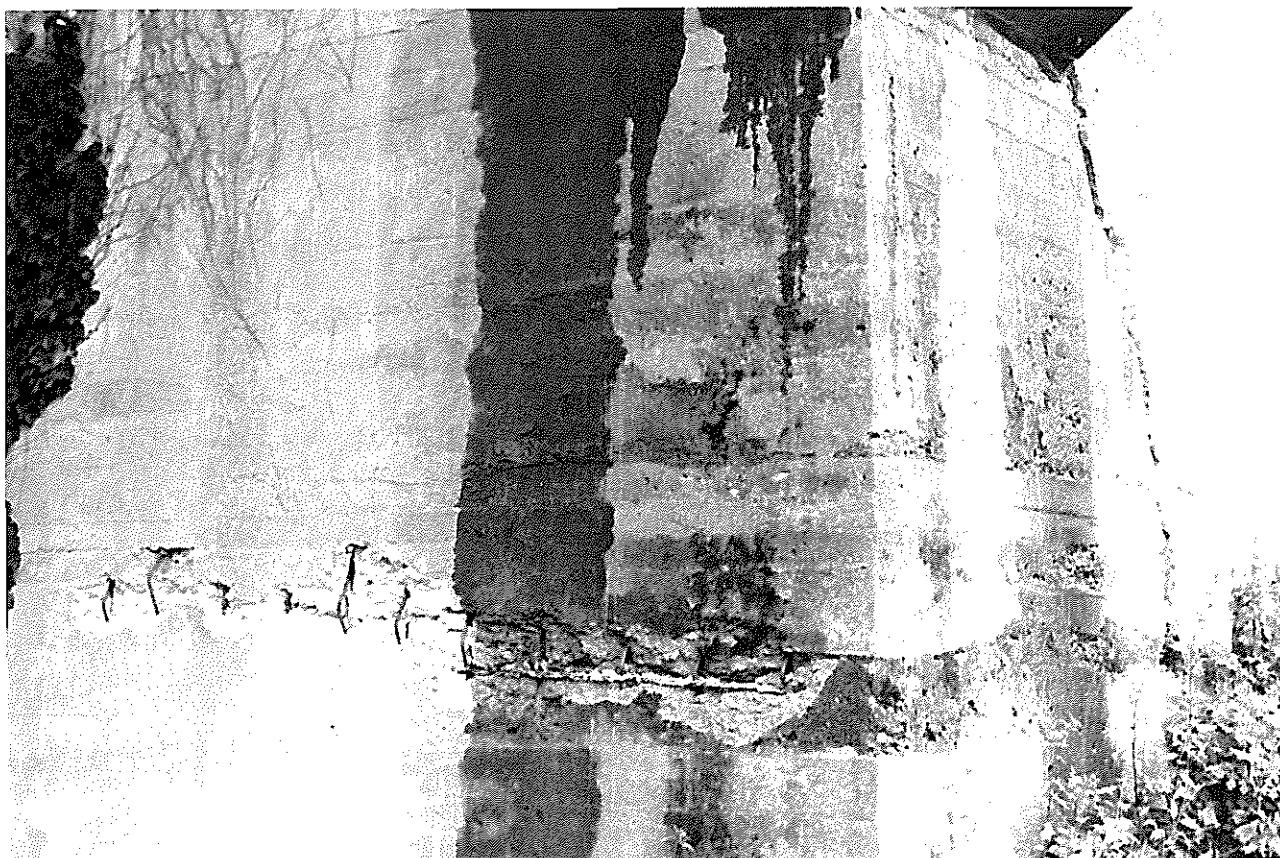
柳津大橋。第1橋脚上流側、沓附近のトラス下弦機の破断。一般県道・河南津山線（津山町柳津）

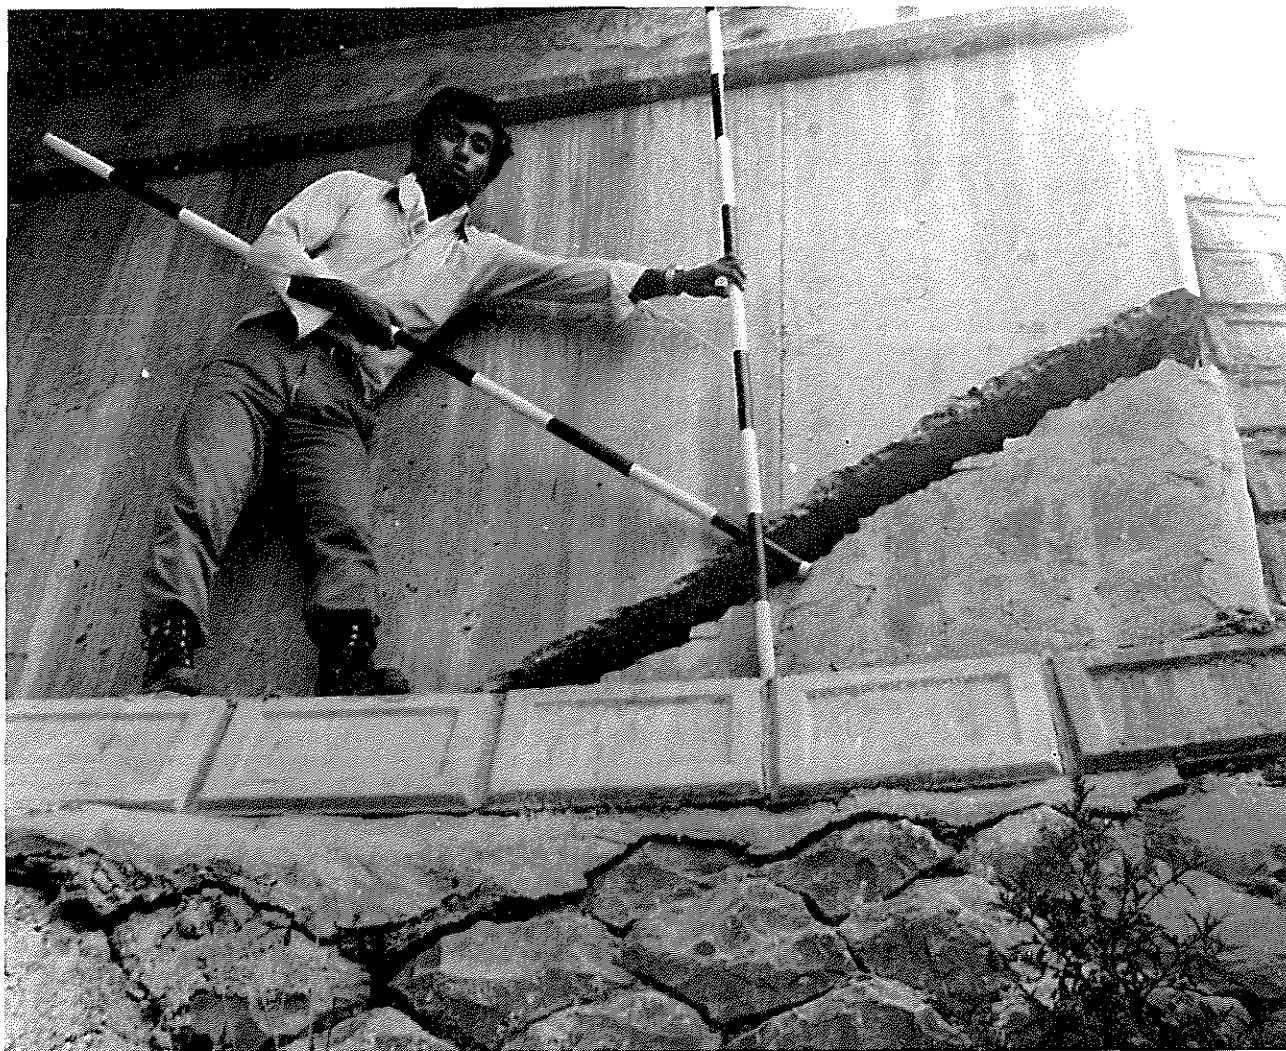
品井沼大橋。左岸橋台袖コンクリートの破損。国道三四六号（松島町幡谷）

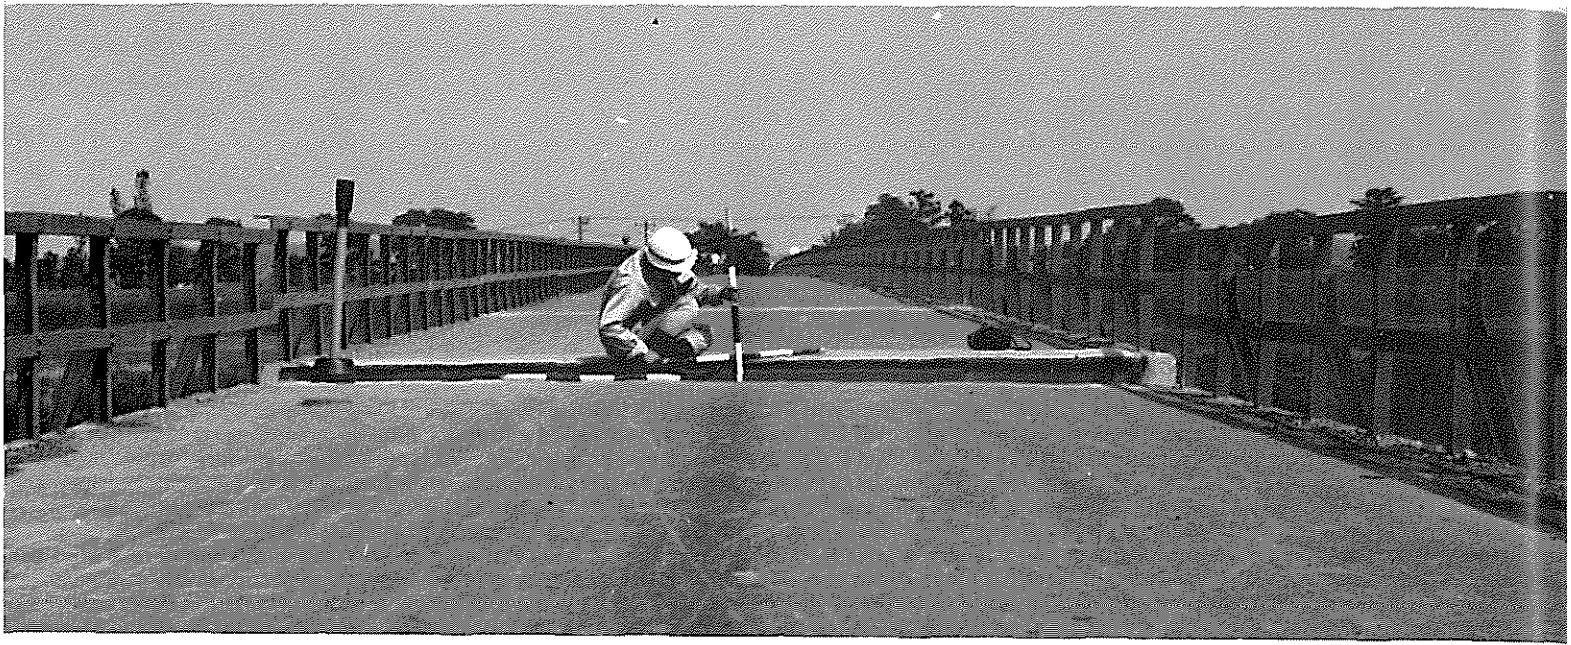
八乙女橋。橋台沓の破損。一般県道・根白石塩釜線（泉市八乙女）
