# '78宮城県沖地震

公共土木施設等被災写真集

宮城県土木部

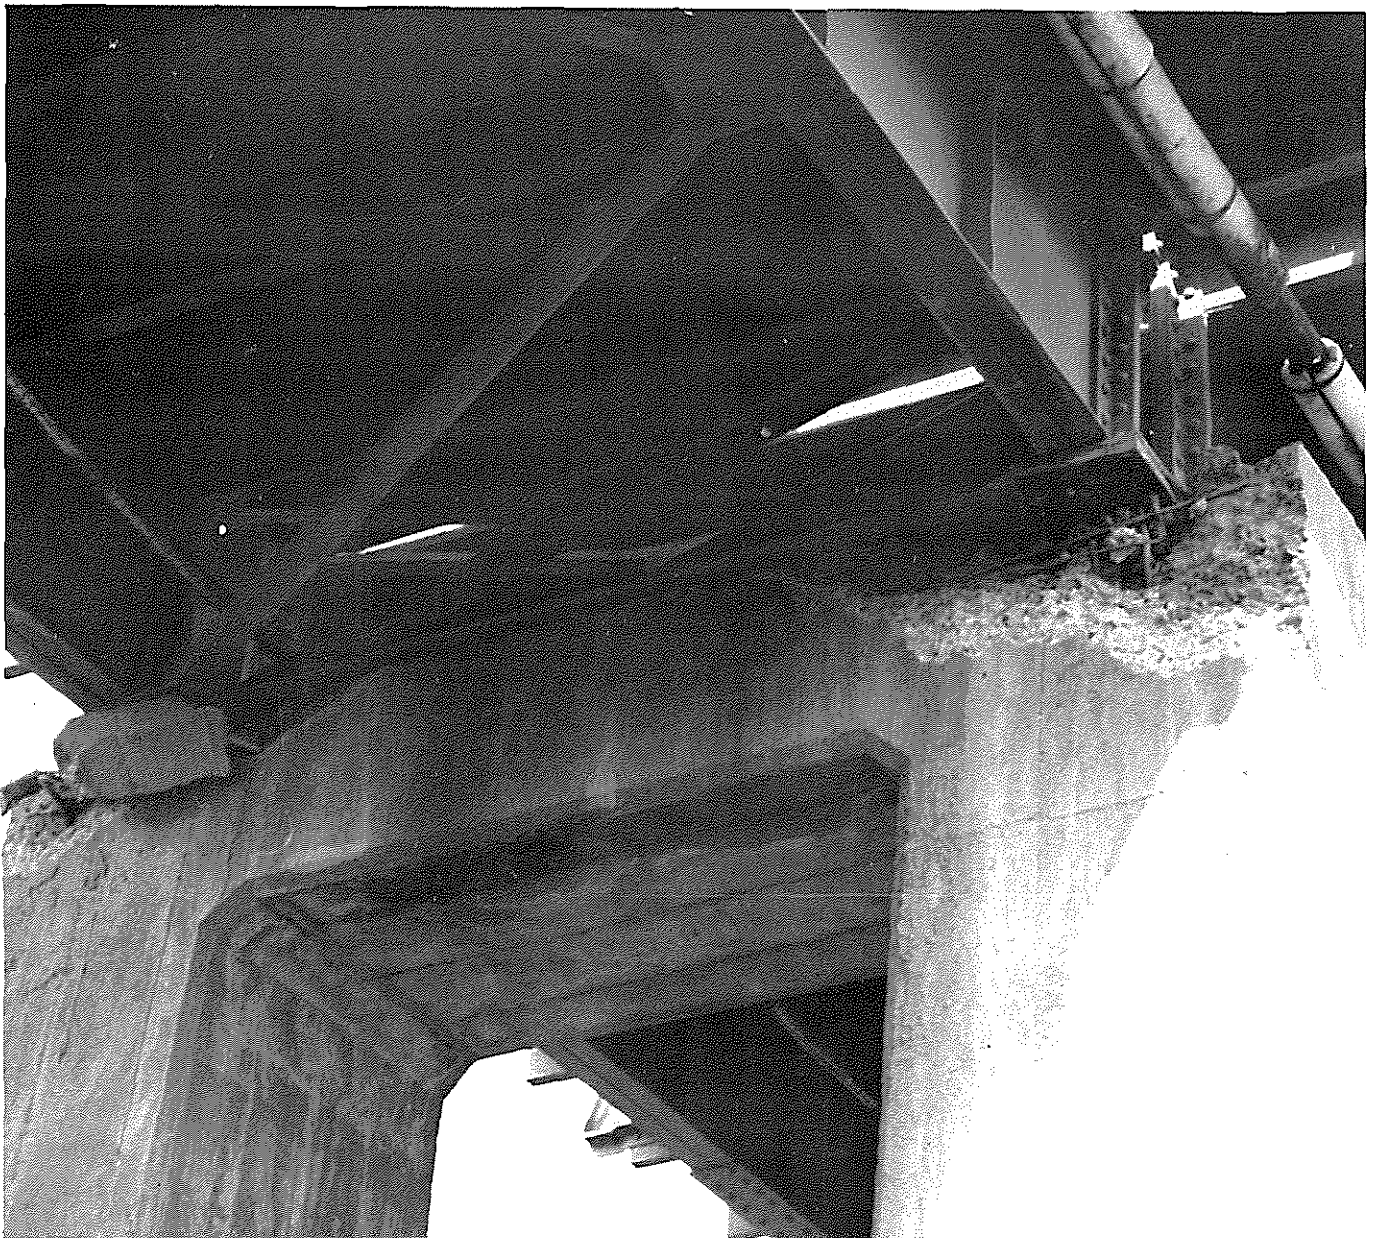
木間塚橋。橋脚破損のため上部工が沈下し段差が生じた。主要地方道・石巻鹿島台大衡線（南郷町・鹿島台町）

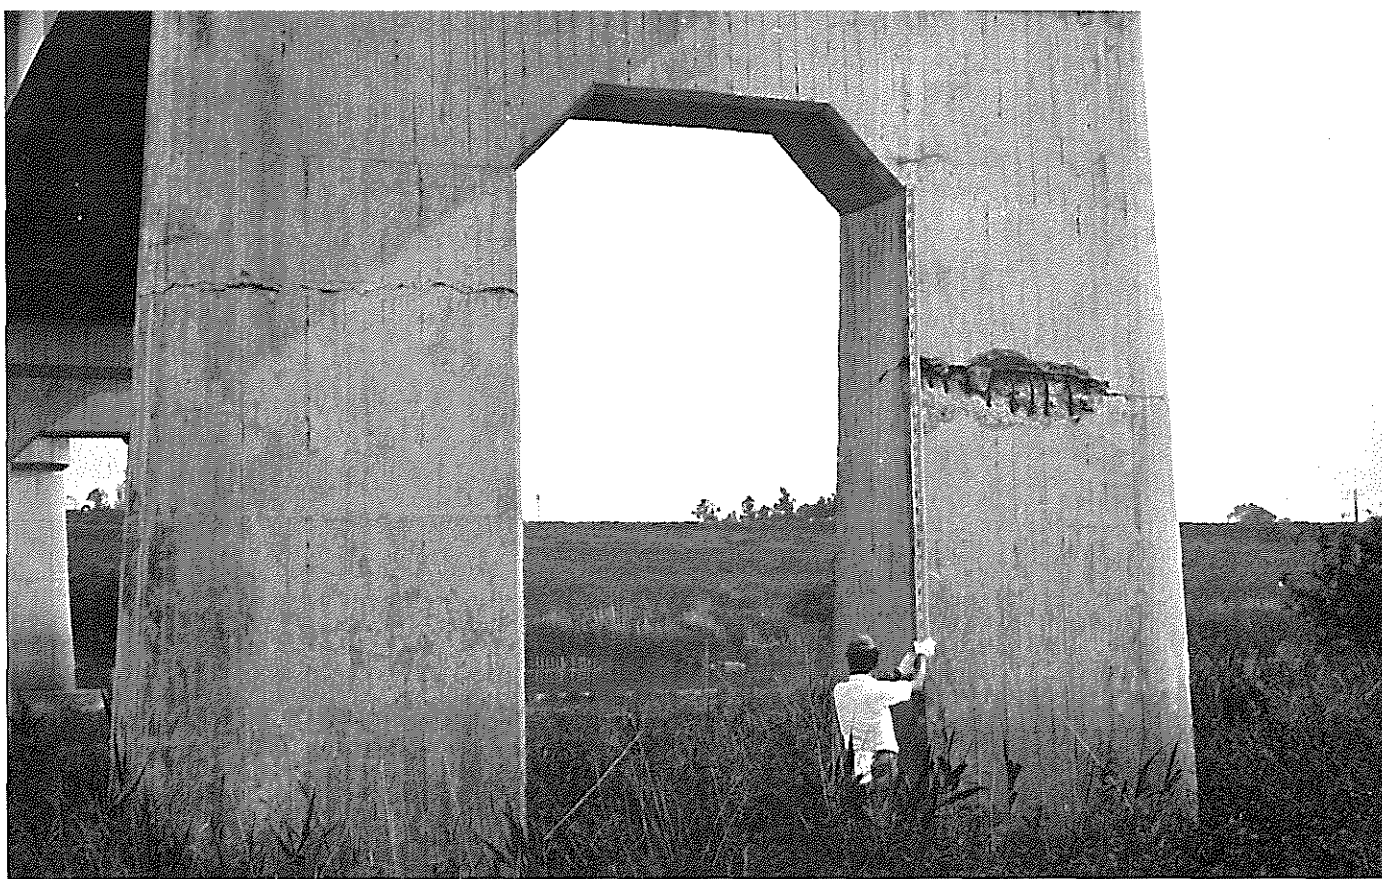
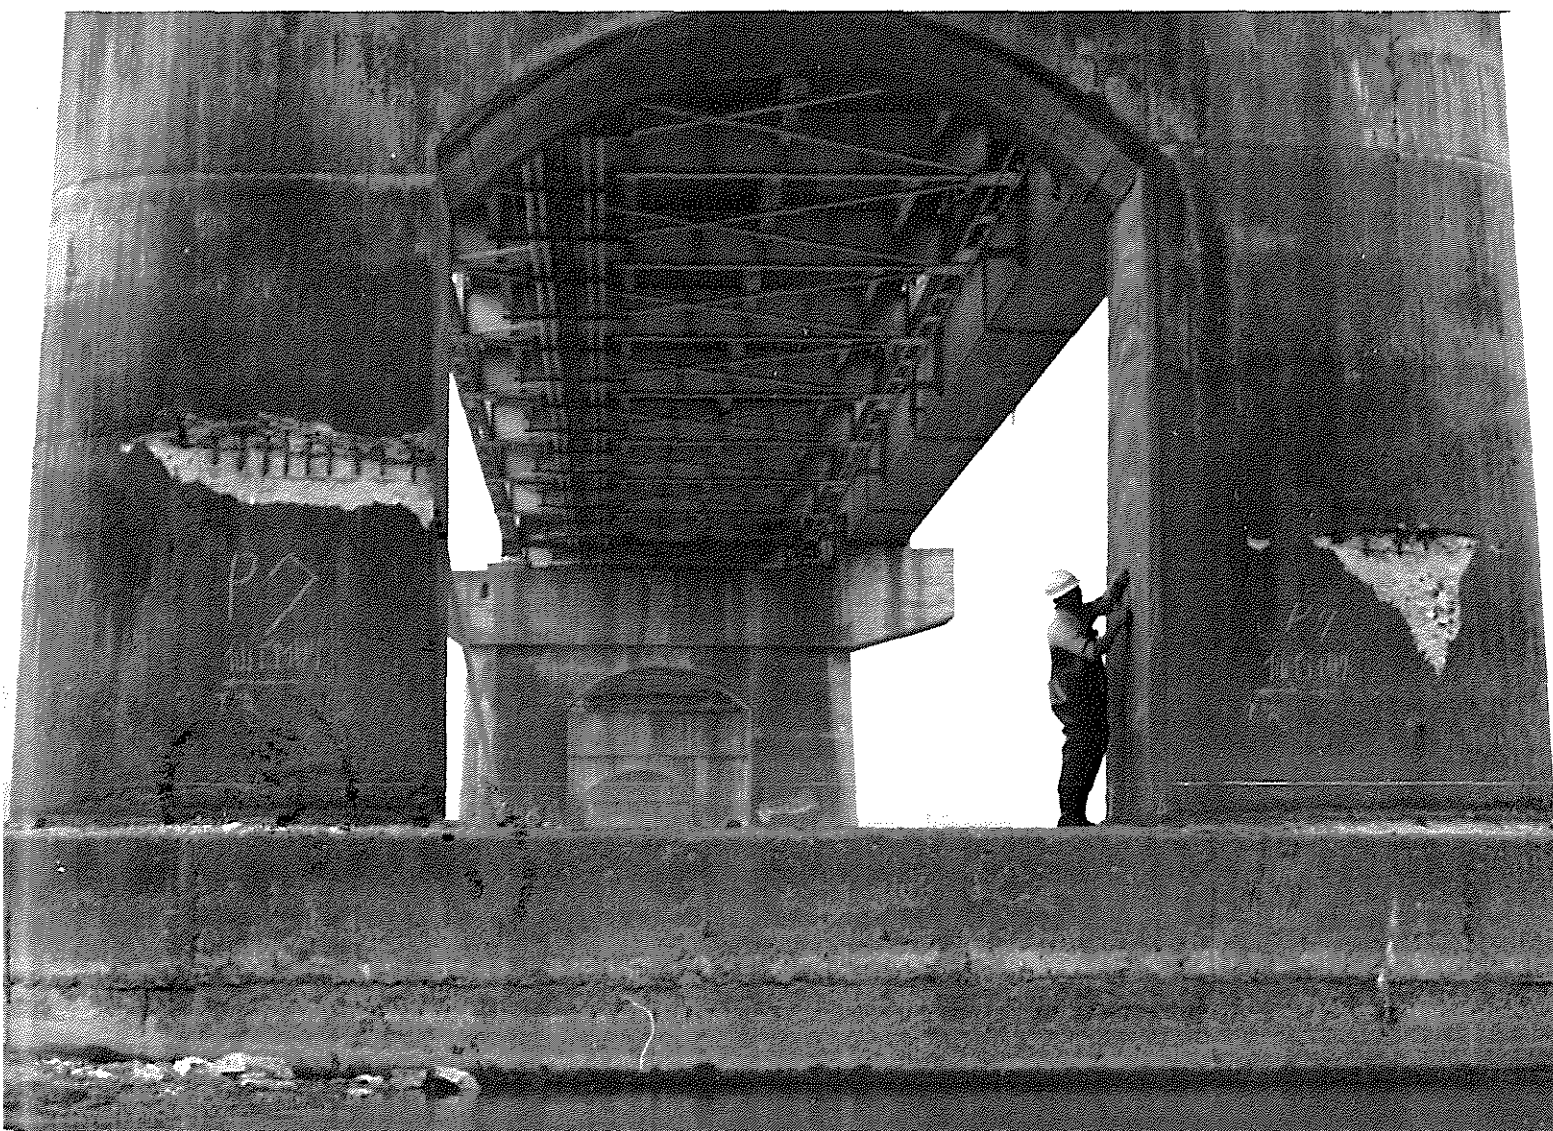
志田橋。橋脚頭部の破壊状況。一般県道・古川松山線（古川市・松山町）

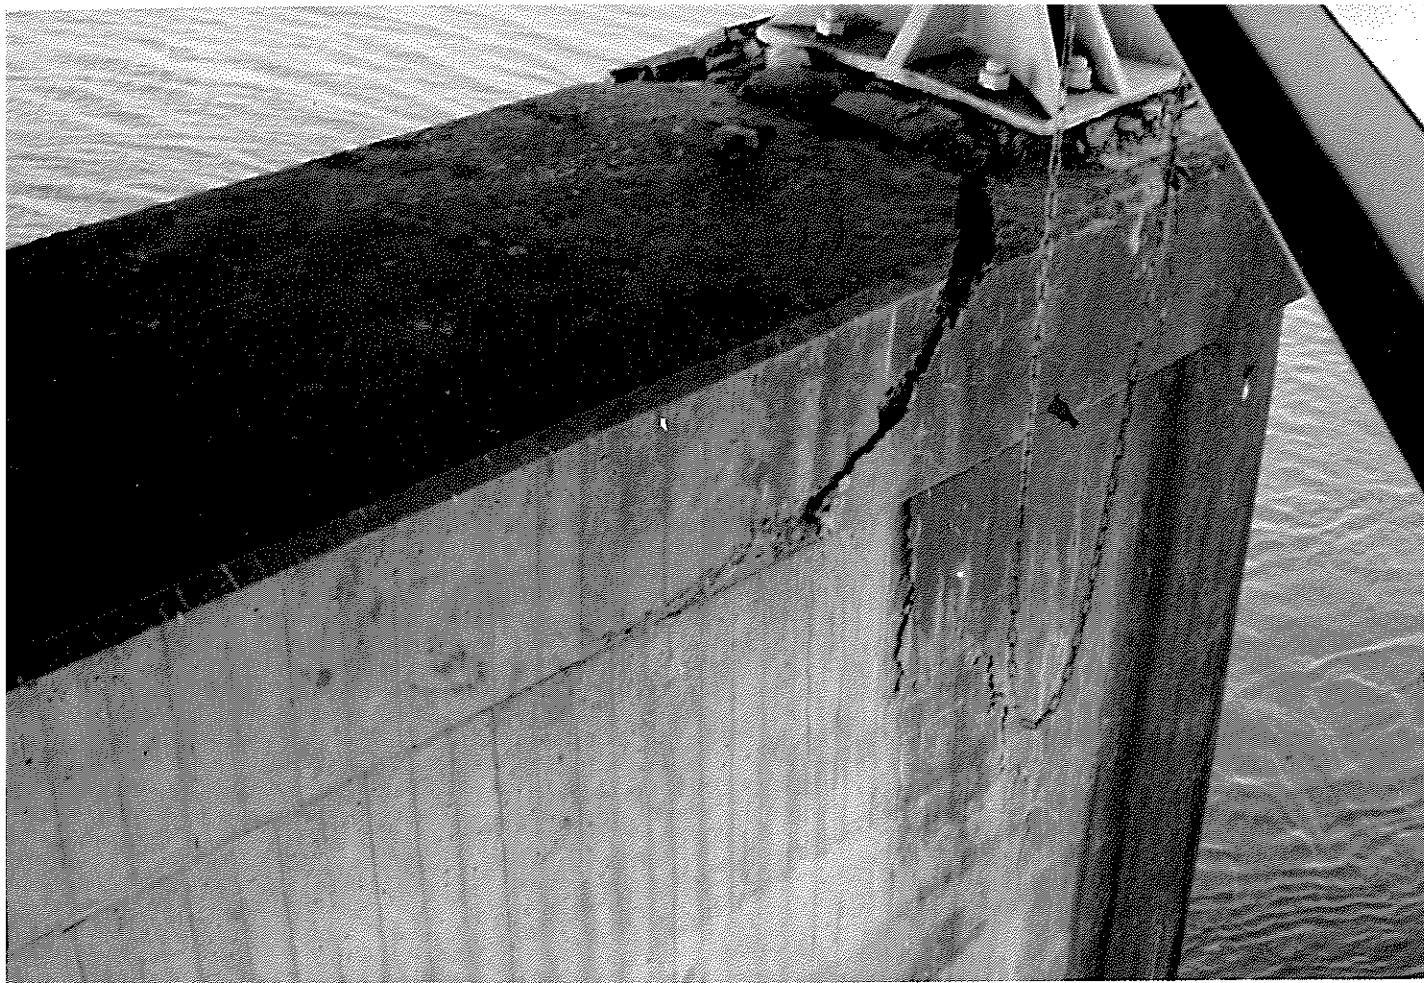
阿武隈橋。橋脚のコンクリート剝離と鉄筋座屈。国道6号線（岩沼市・亘理町）

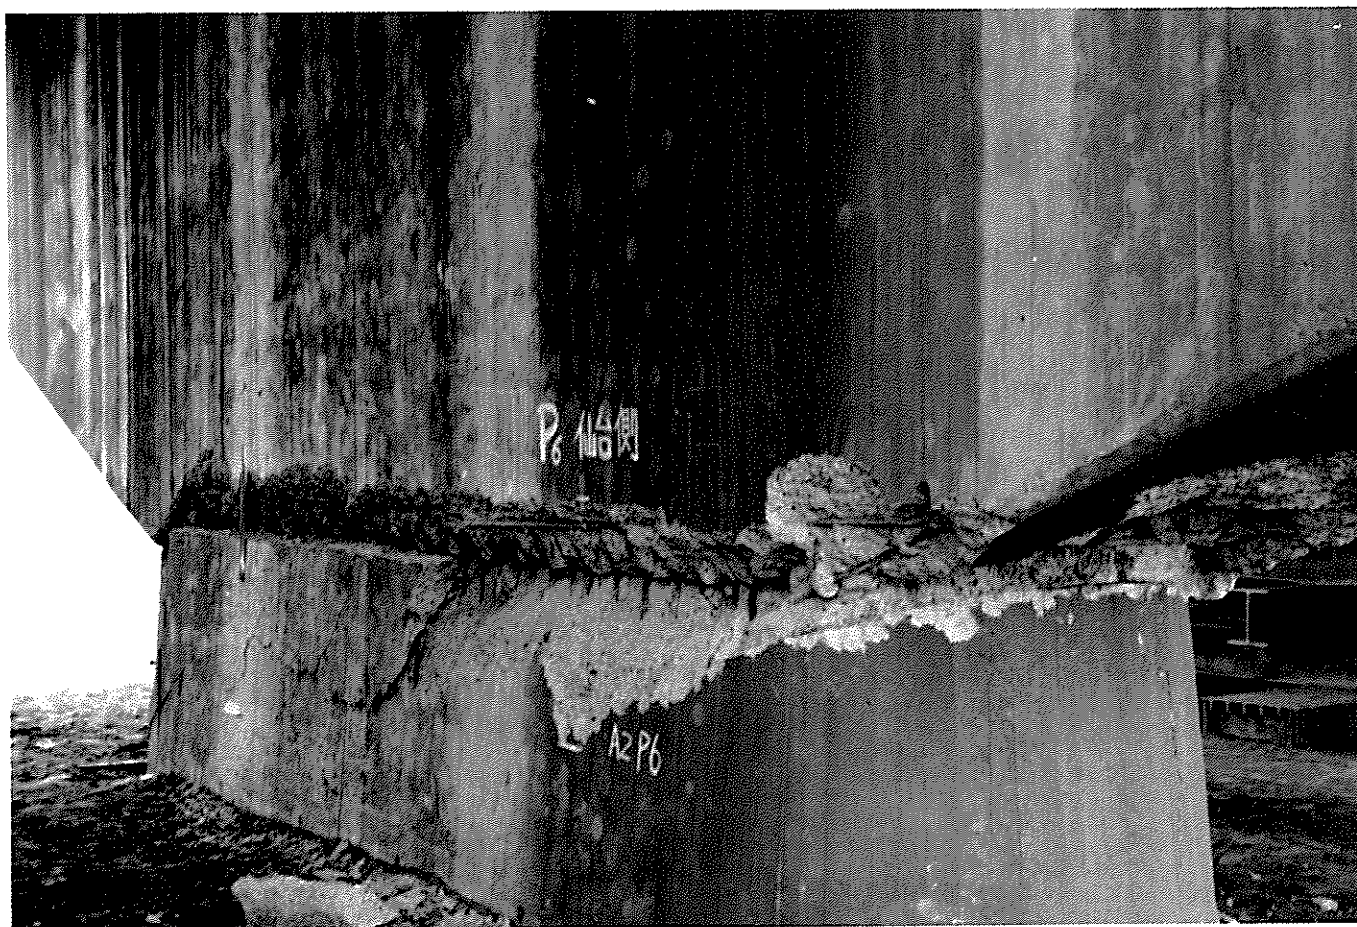
天王橋。橋脚頭部沓座付近の破壊。国道45号線（桃生町・河南町）

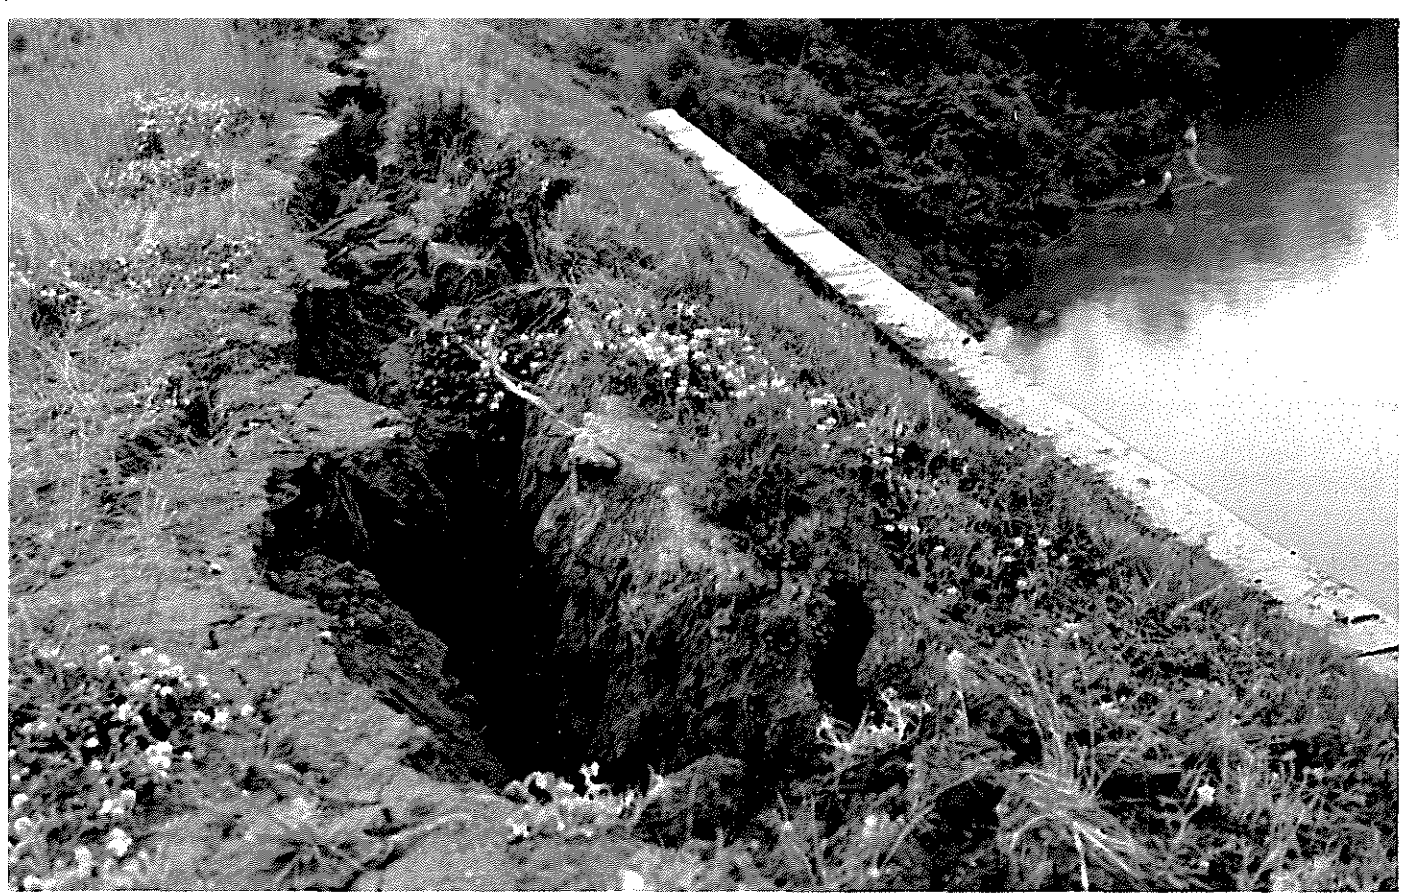
亀裂の幅が1m近くにも達した。(七北田川右岸・泉市川原)

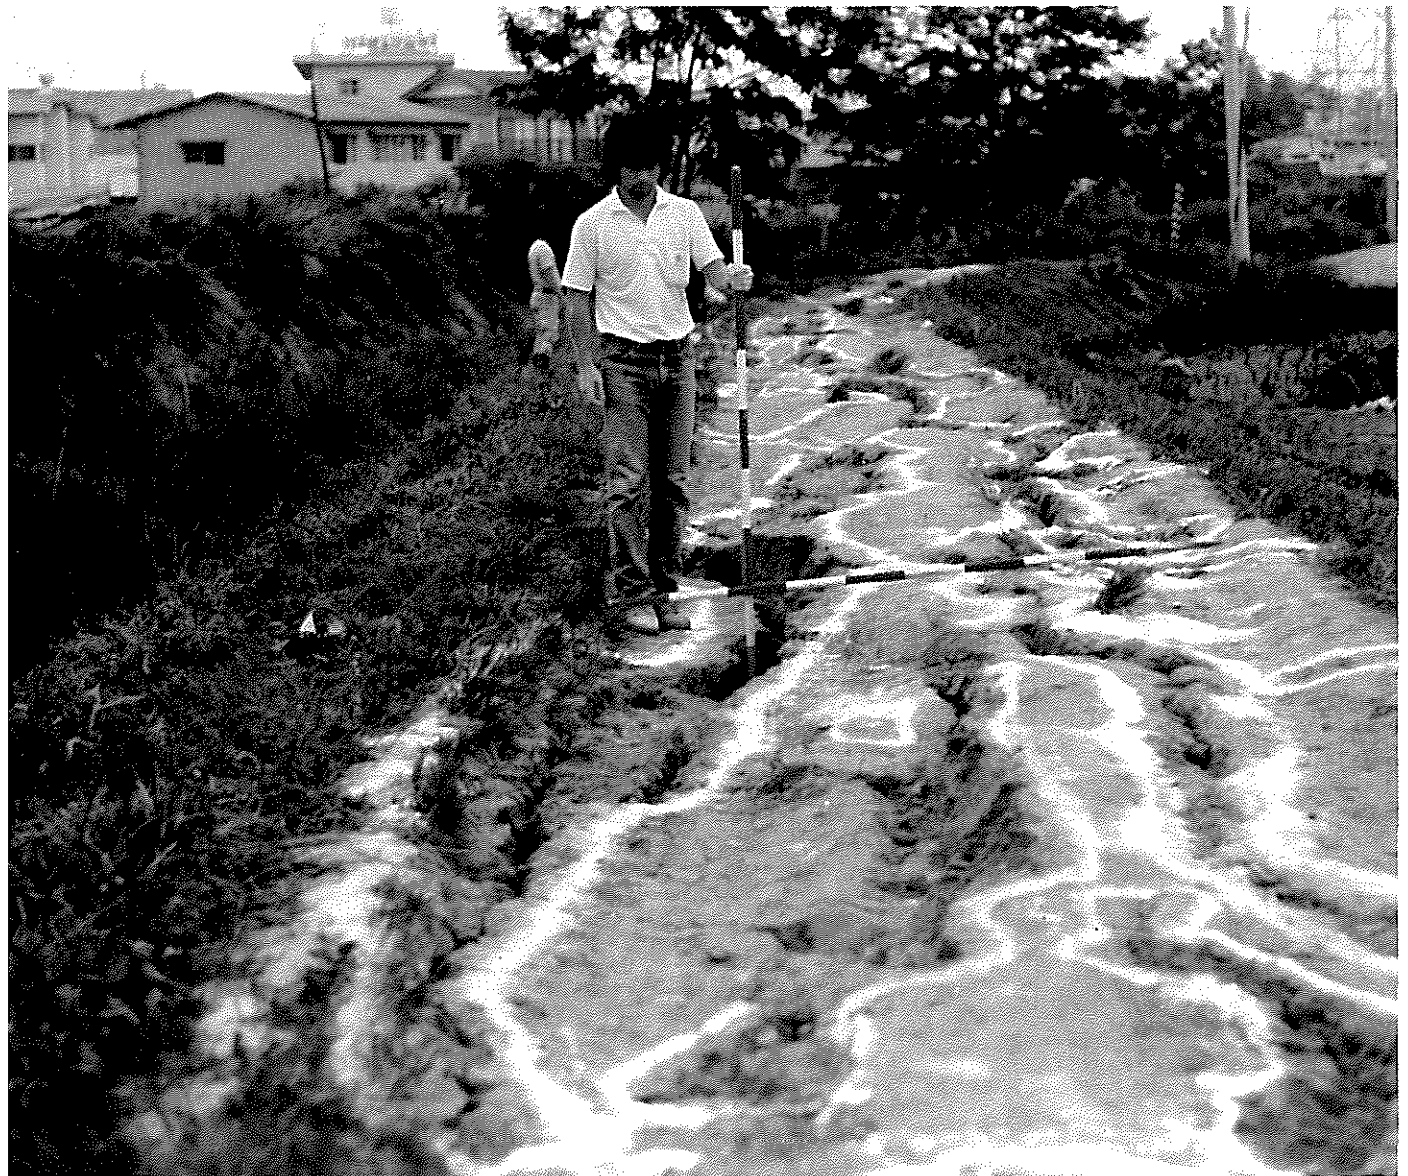
亀甲状の亀裂の入った堤防(仙台市右岸・泉市川原)

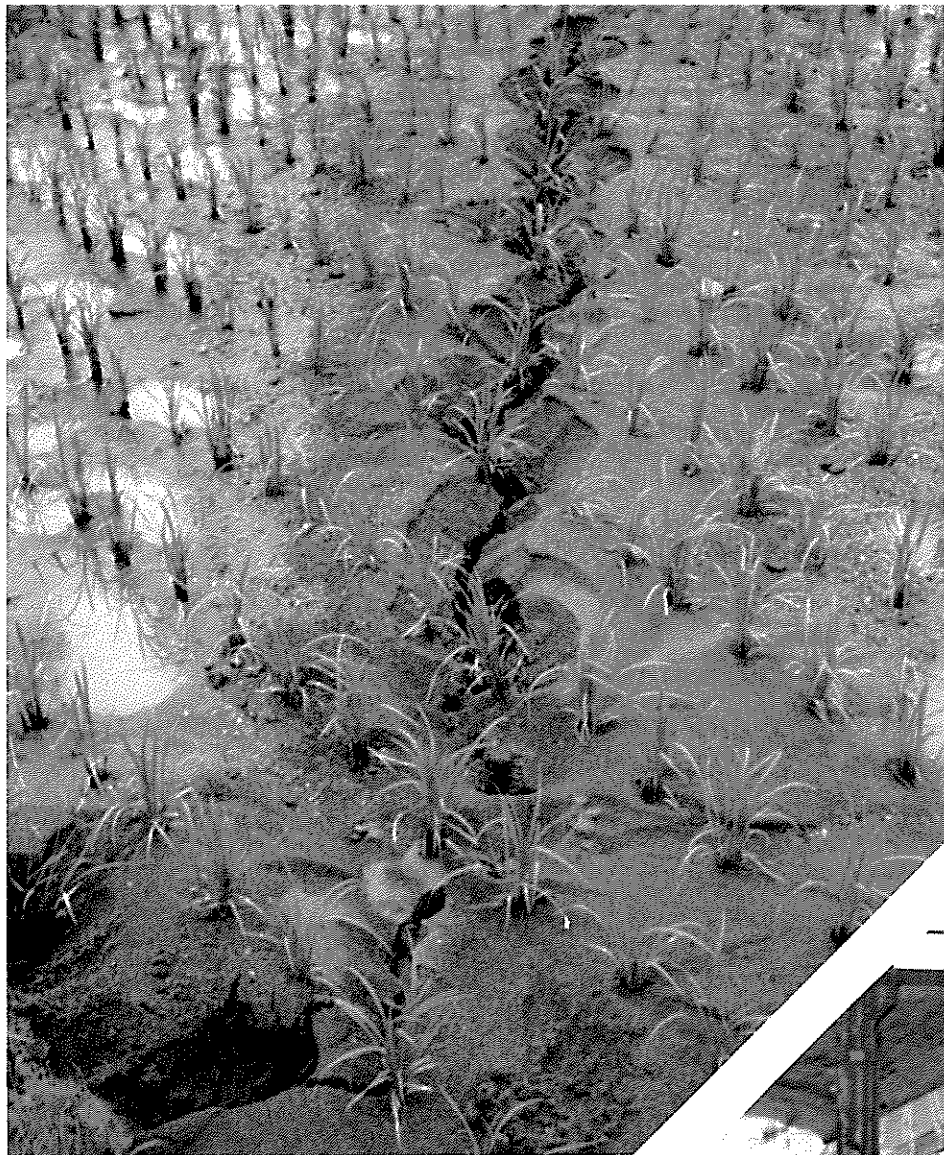
堤内地の水田に噴出した砂（旧迫川左岸・南方町砥落）

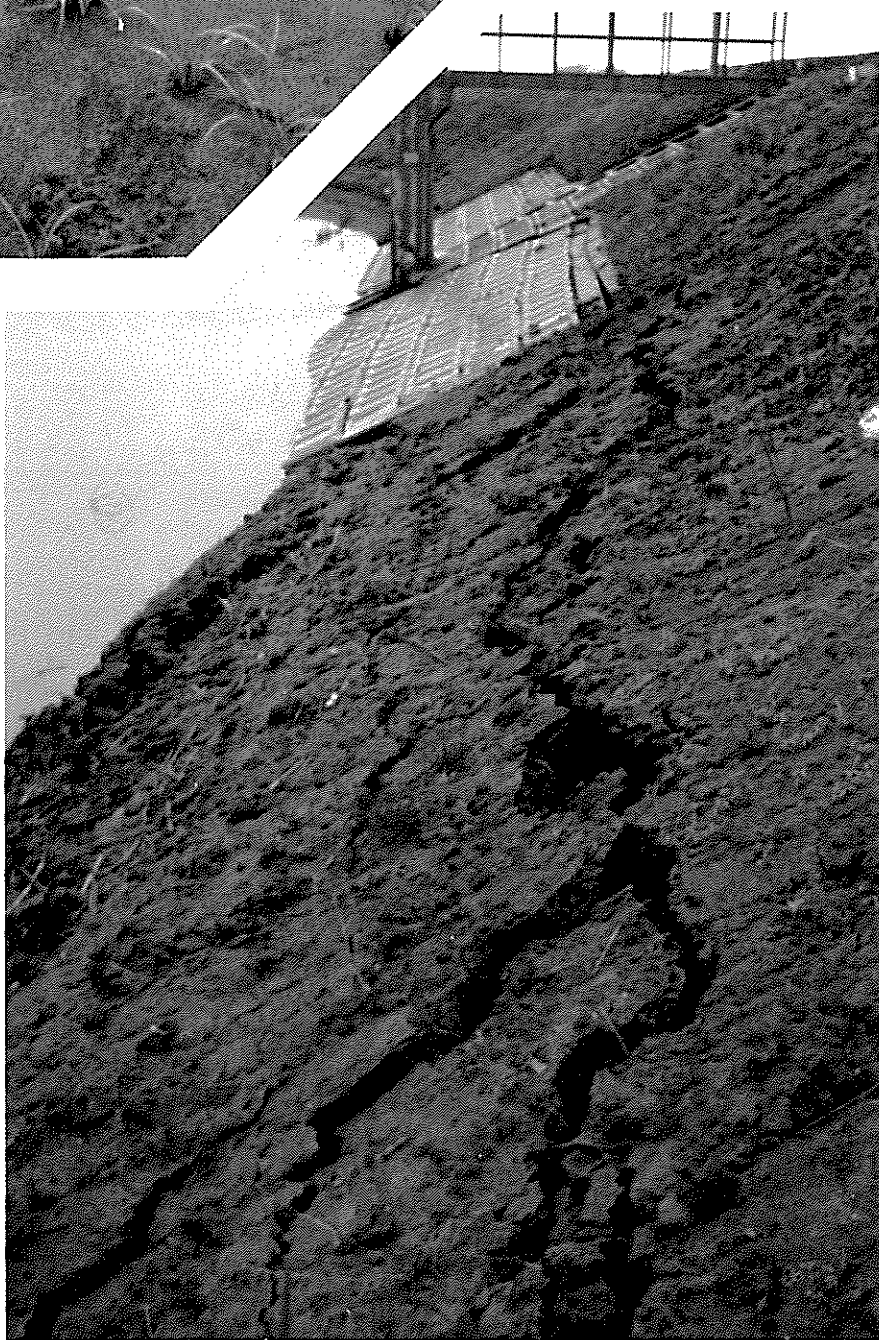
堤防表法面の亀裂（旧迫川左岸・南方町砥落）

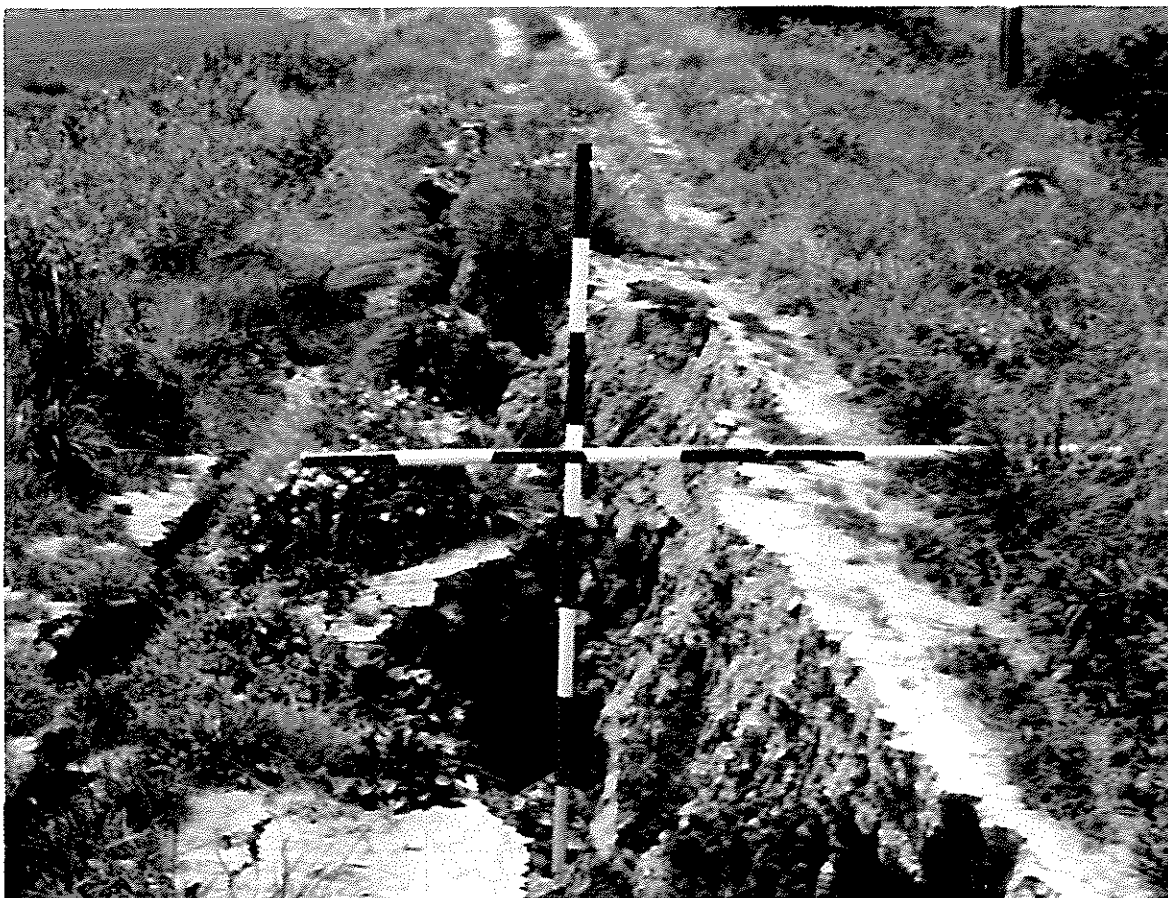
堤内地の噴砂現象（迫川右岸 志波姫町三丁目）

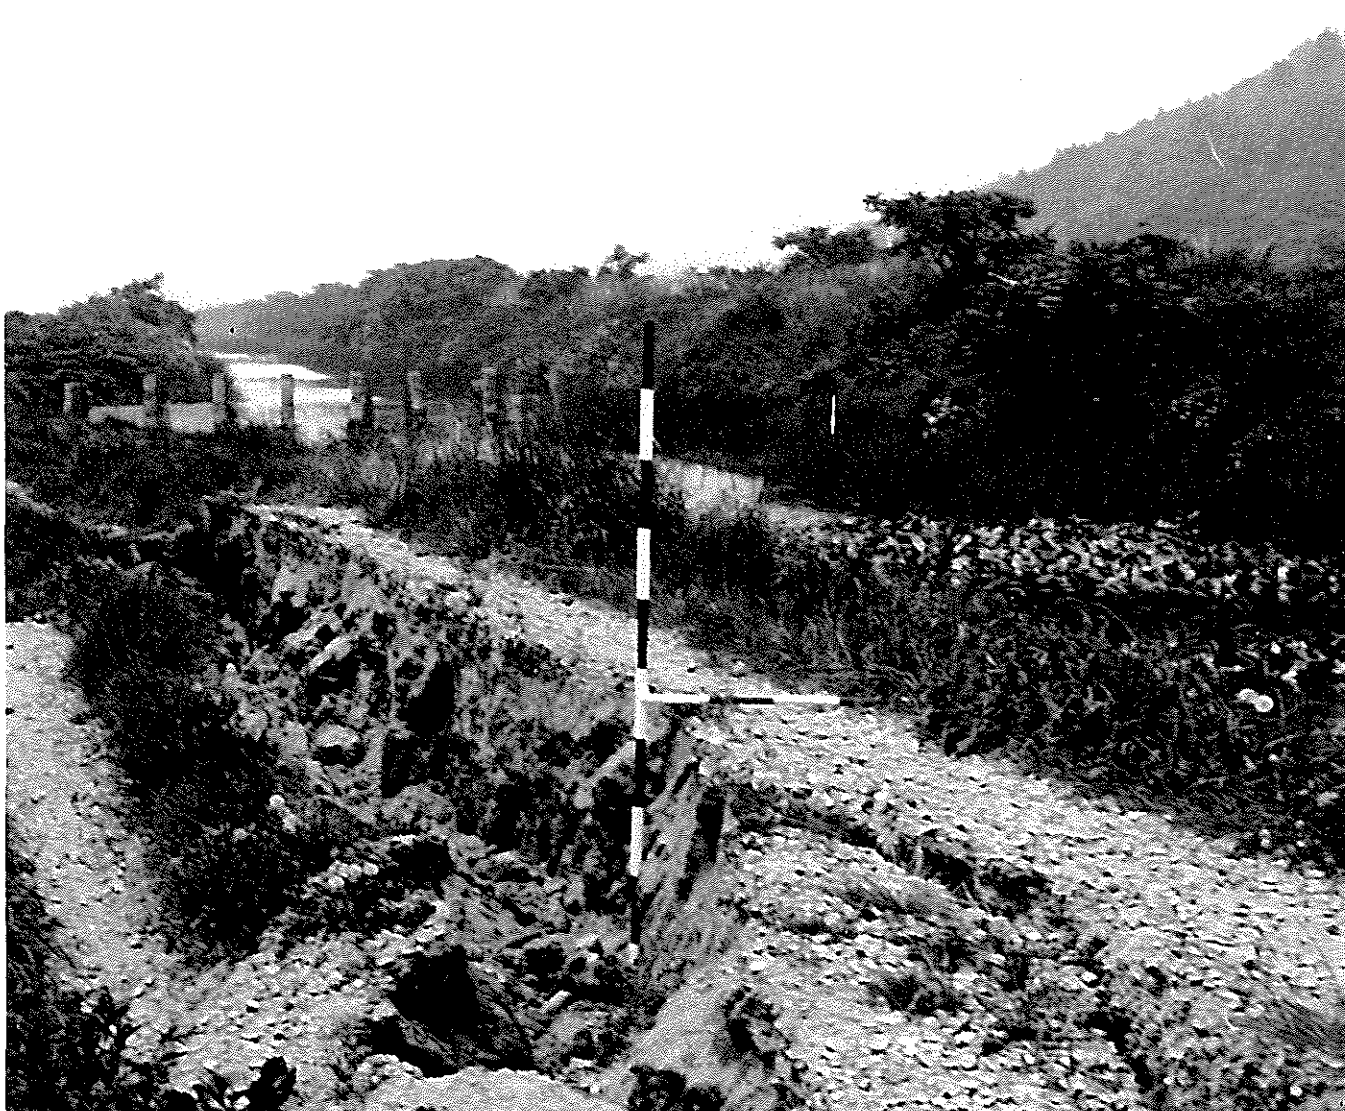
陥没・沈下も1m以上に及んだ(中島川右岸・河北町牧野巣)

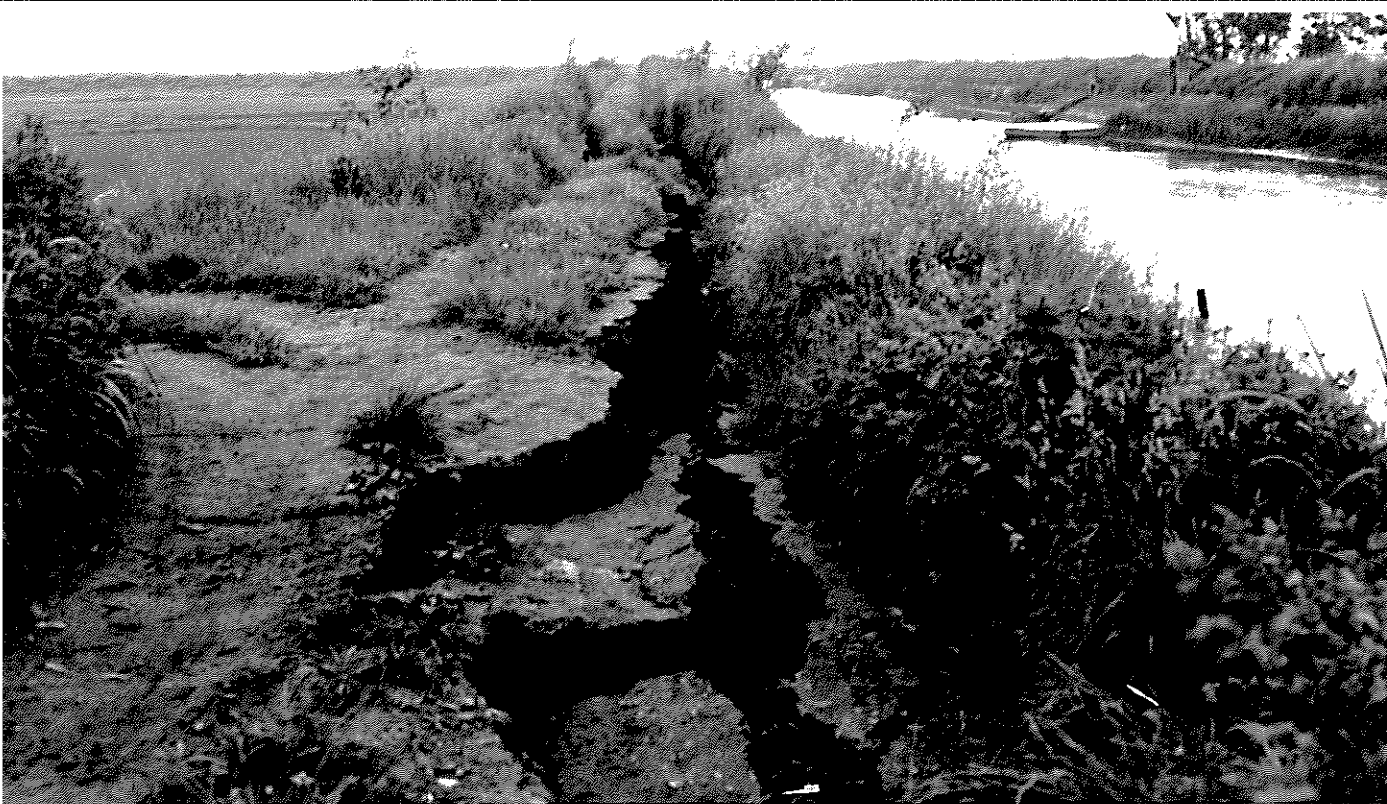
縦断方向の大きな亀裂と段差。  
また、天端で1m以上の沈下を生じた。(定川右岸・矢本町上区)

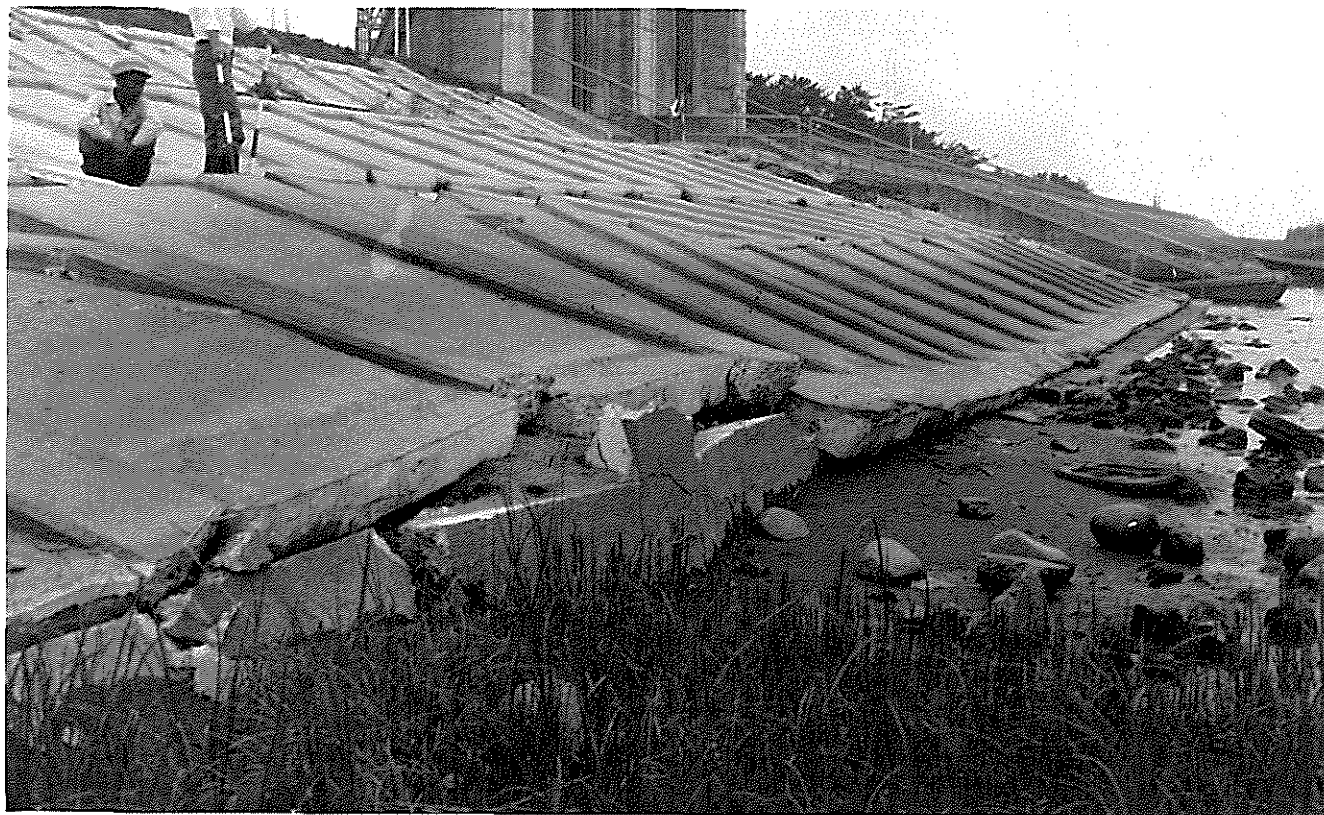
名取川河口部特殊堤、縦断方向に亀裂が入り、断差を生じている。（名取川右岸・名取市関上）

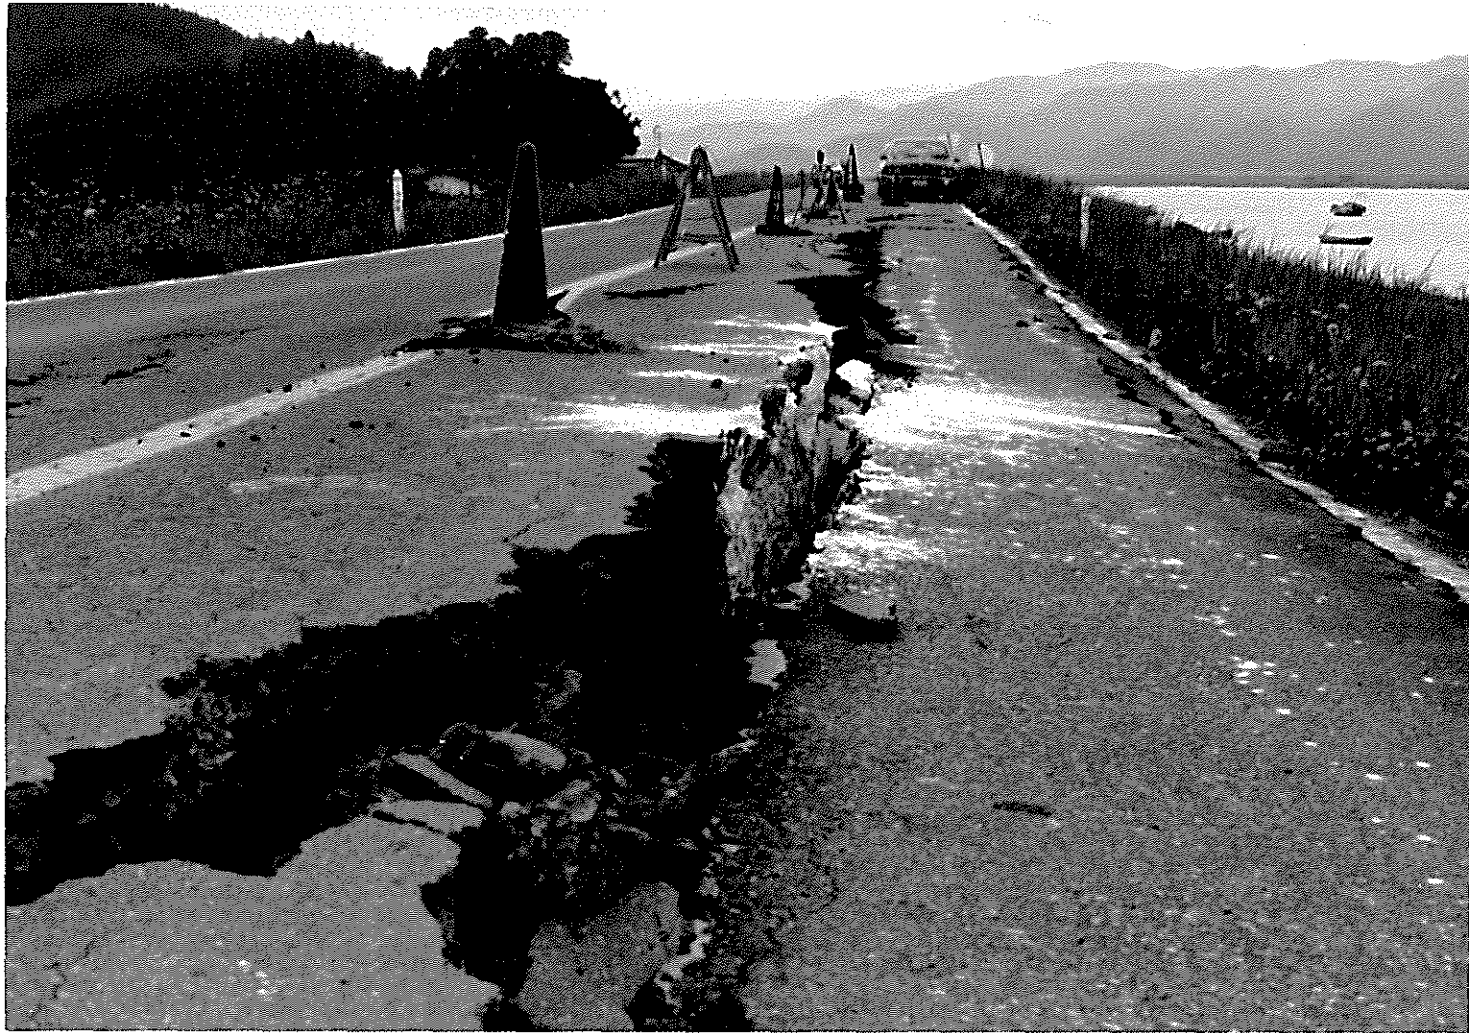
元は平らであった兼用堤の路面が陥没しているのがわかる。(北上川右岸・釜谷第二堤防)

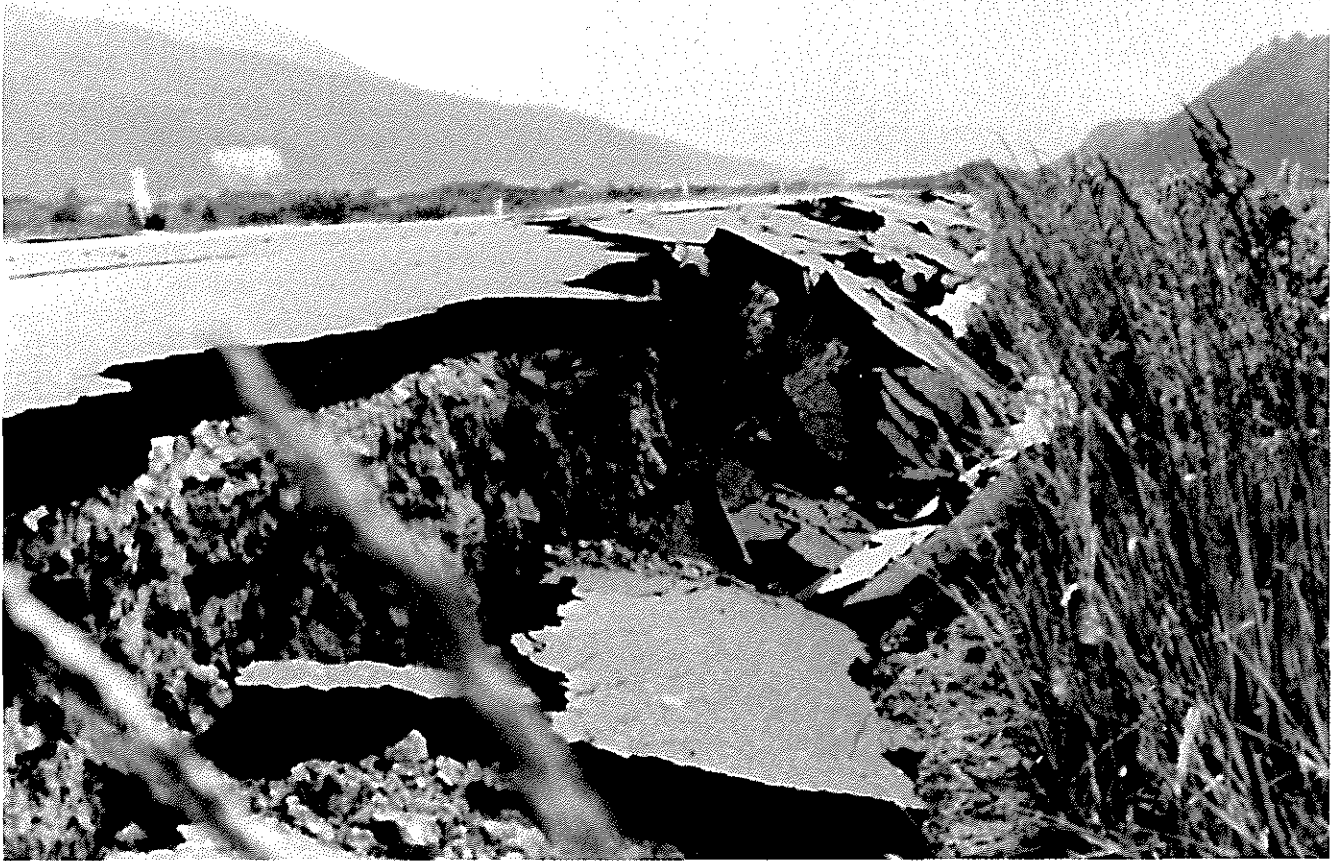
人間が楽に入るほどの大きな亀裂  
（北上川左岸・橋浦堤防）

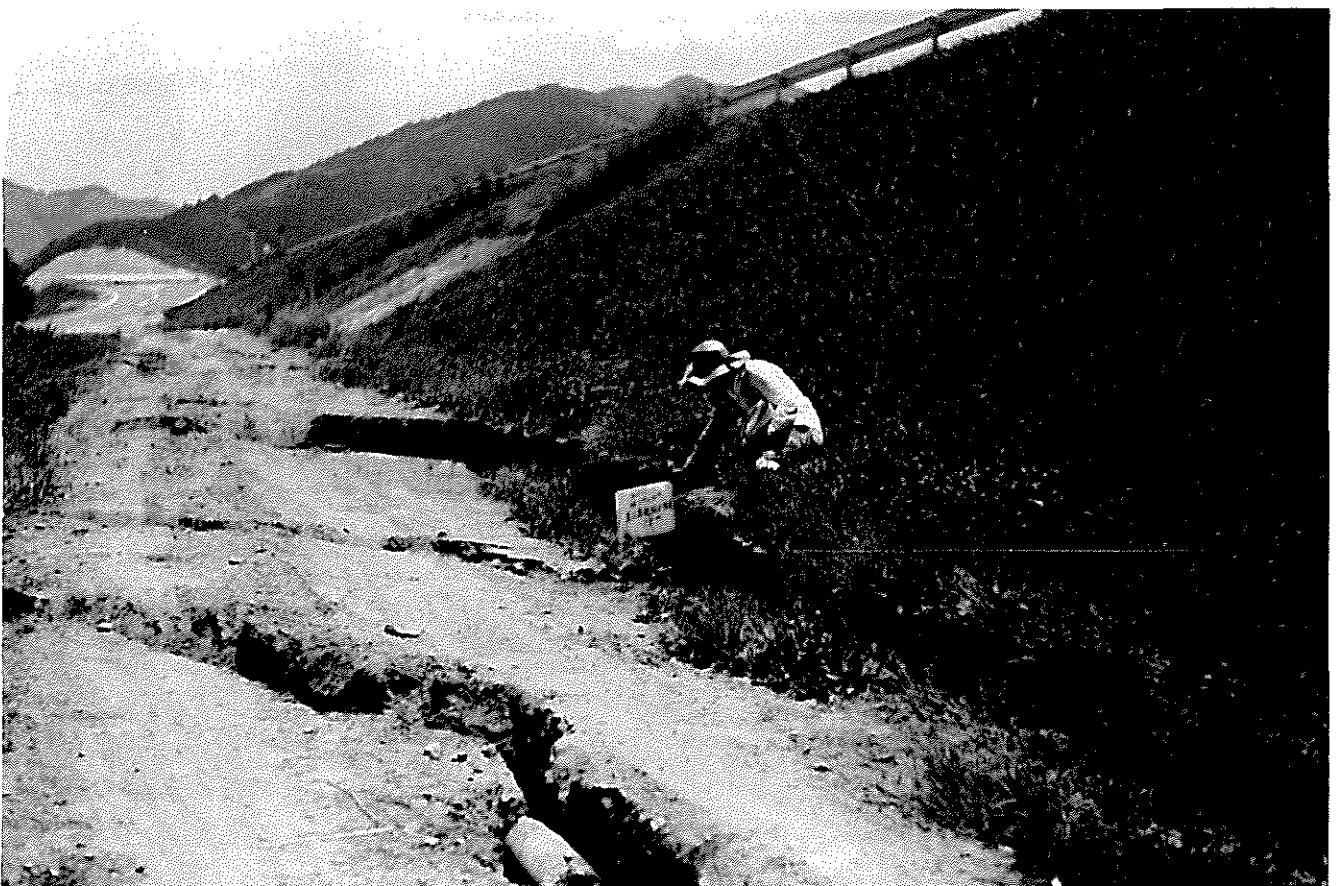
天端法肩の崩壊（北上川左岸・橋浦堤防）

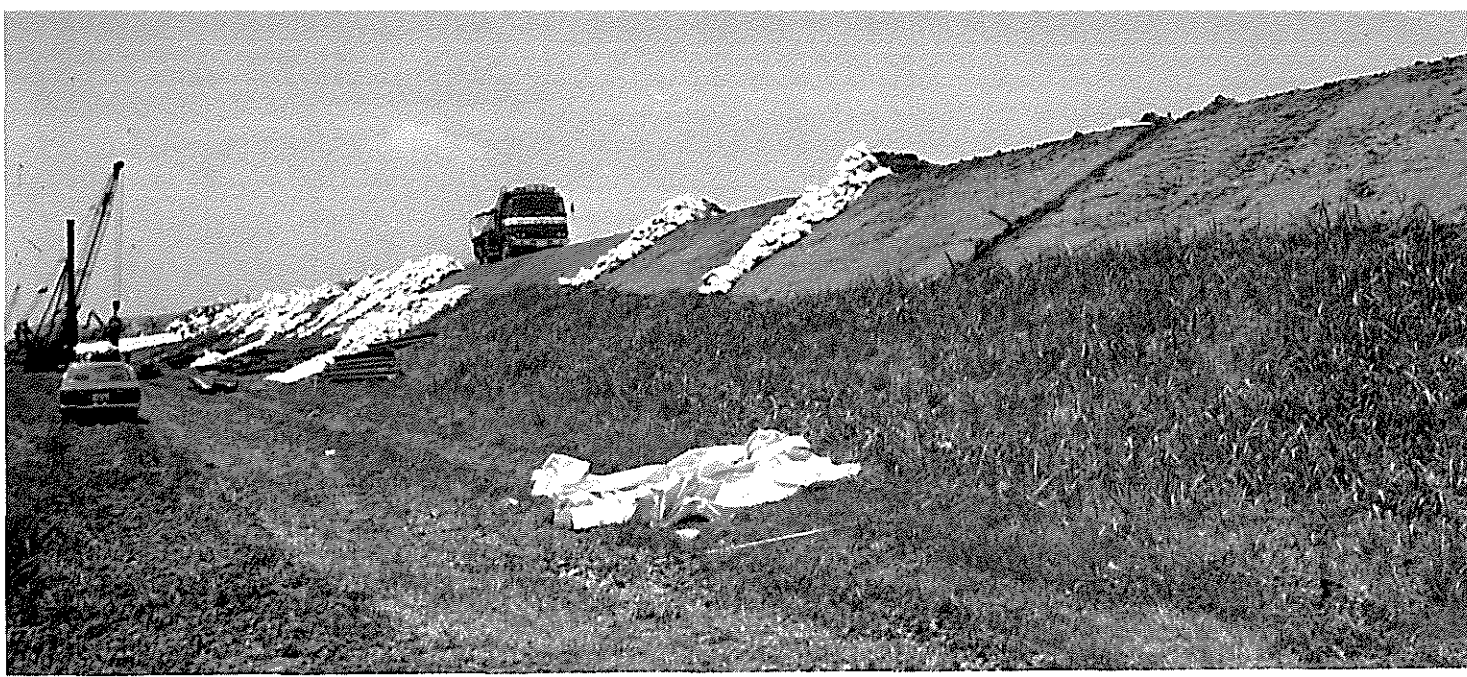
裏小段にも亀裂や段差が生じている。（北上川左岸・橋浦堤防）

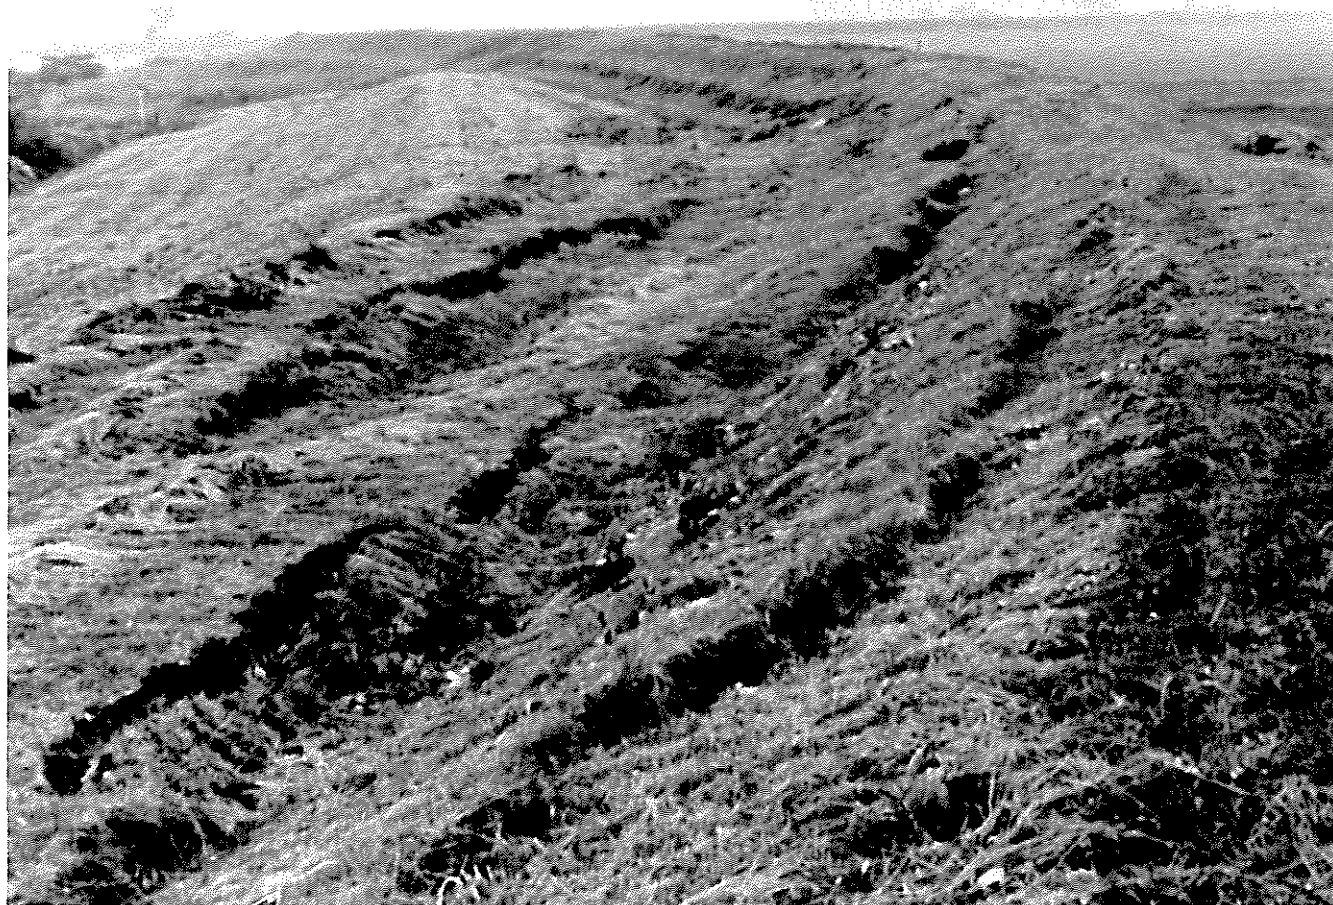
幅1 m、深さ2 m程度の亀裂が幾重にも走っている。(吉田川右岸・山崎堤防)
