# '78宮城県沖地震

公共土木施設等被災写真集

宮城県土木部

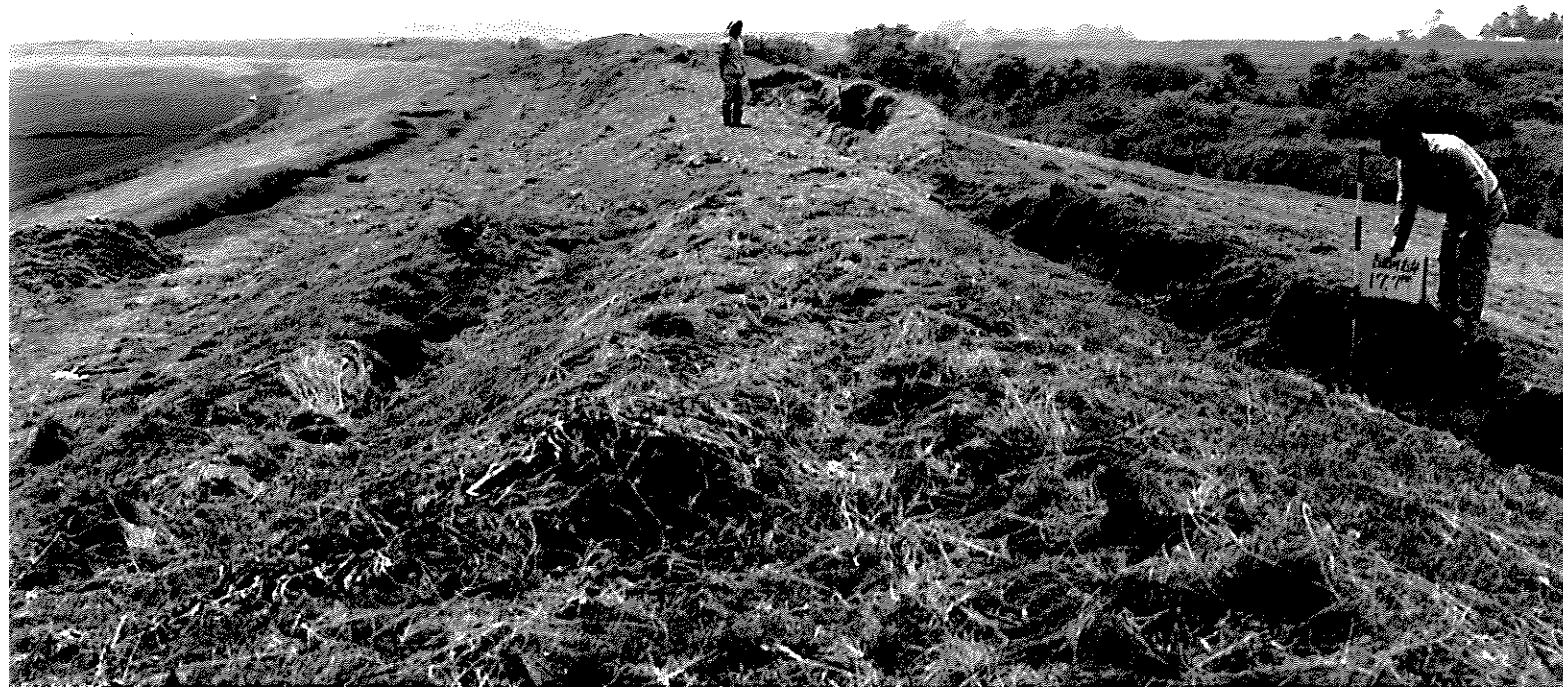
すべりによって生じたと思われる表法面の数条の亀裂 (吉田川右岸・山崎堤防)

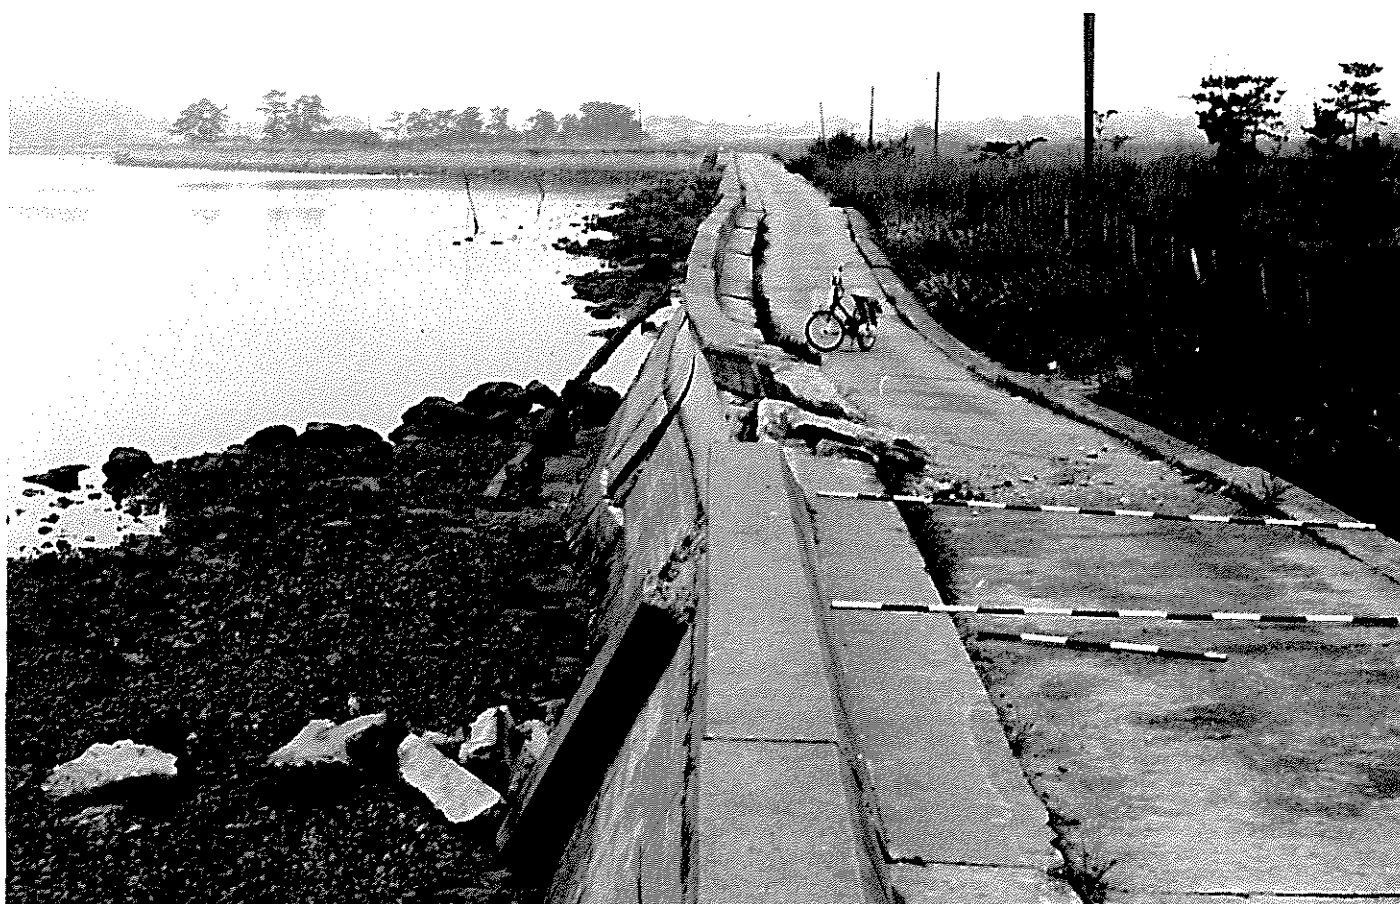
三面張海岸堤防の沈下と破壊（東名海岸・鳴瀬町洲崎）

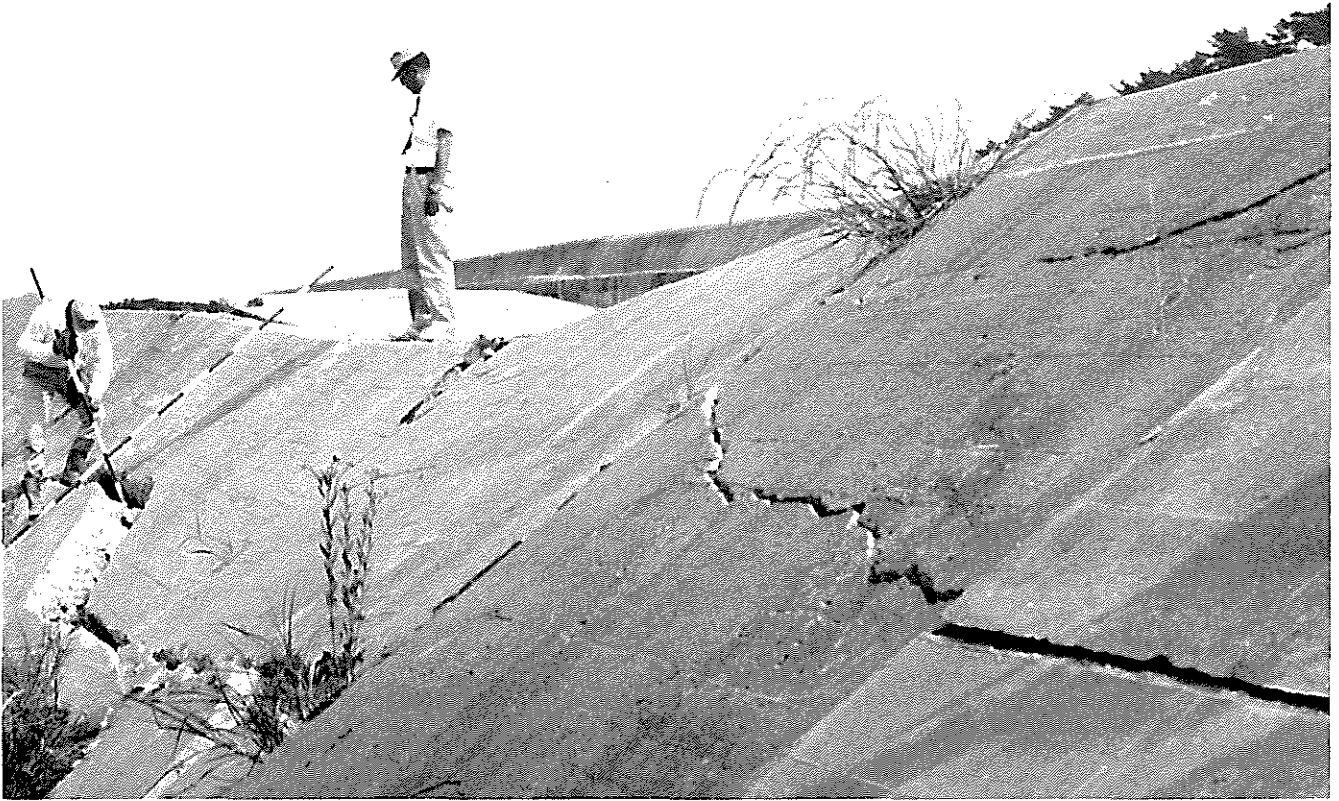
パラペットがせり出し、天端が沈下している。（東名海岸・鳴瀬町洲崎）

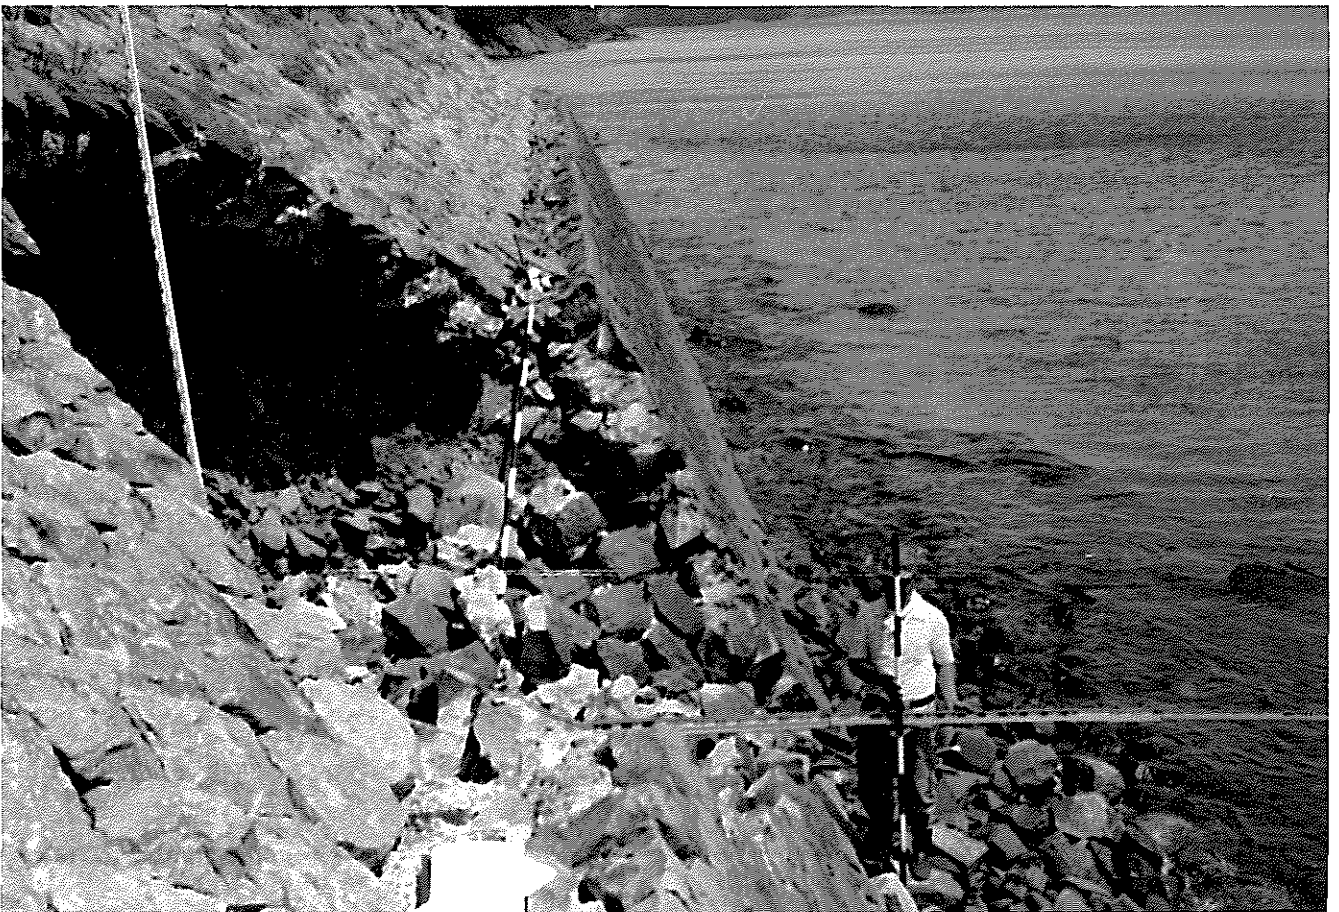
裏法面の亀裂と天端の沈下（東名海岸・鳴瀬町洲崎）

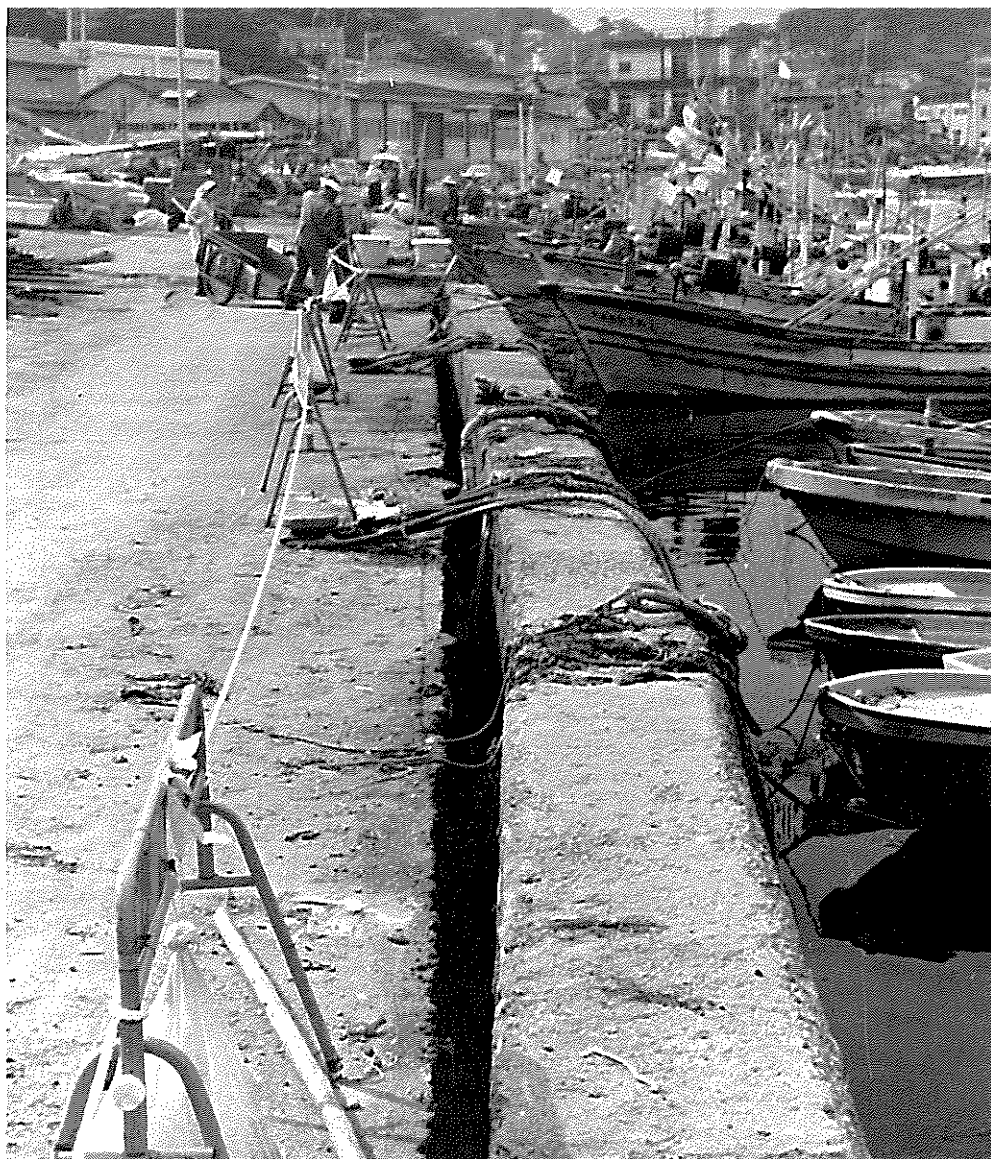
物揚場（マイナス一、五m）の堤体が前傾し、エプロンが沈下した。  
（重要港湾塩釜港 吉田花淵地区）

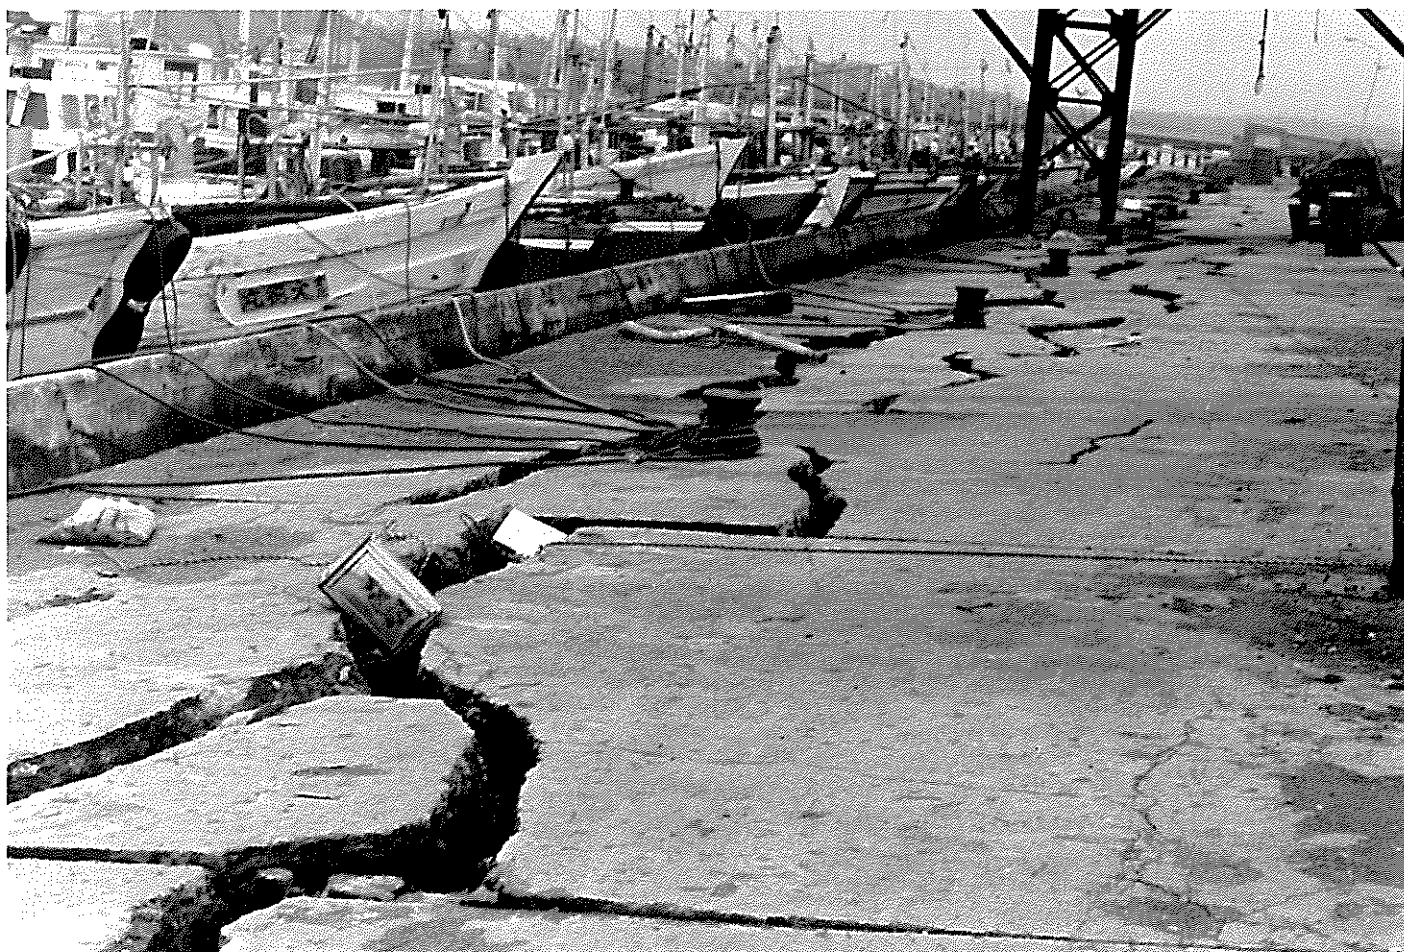
背面道路の亀甲状の亀裂（関上漁港）

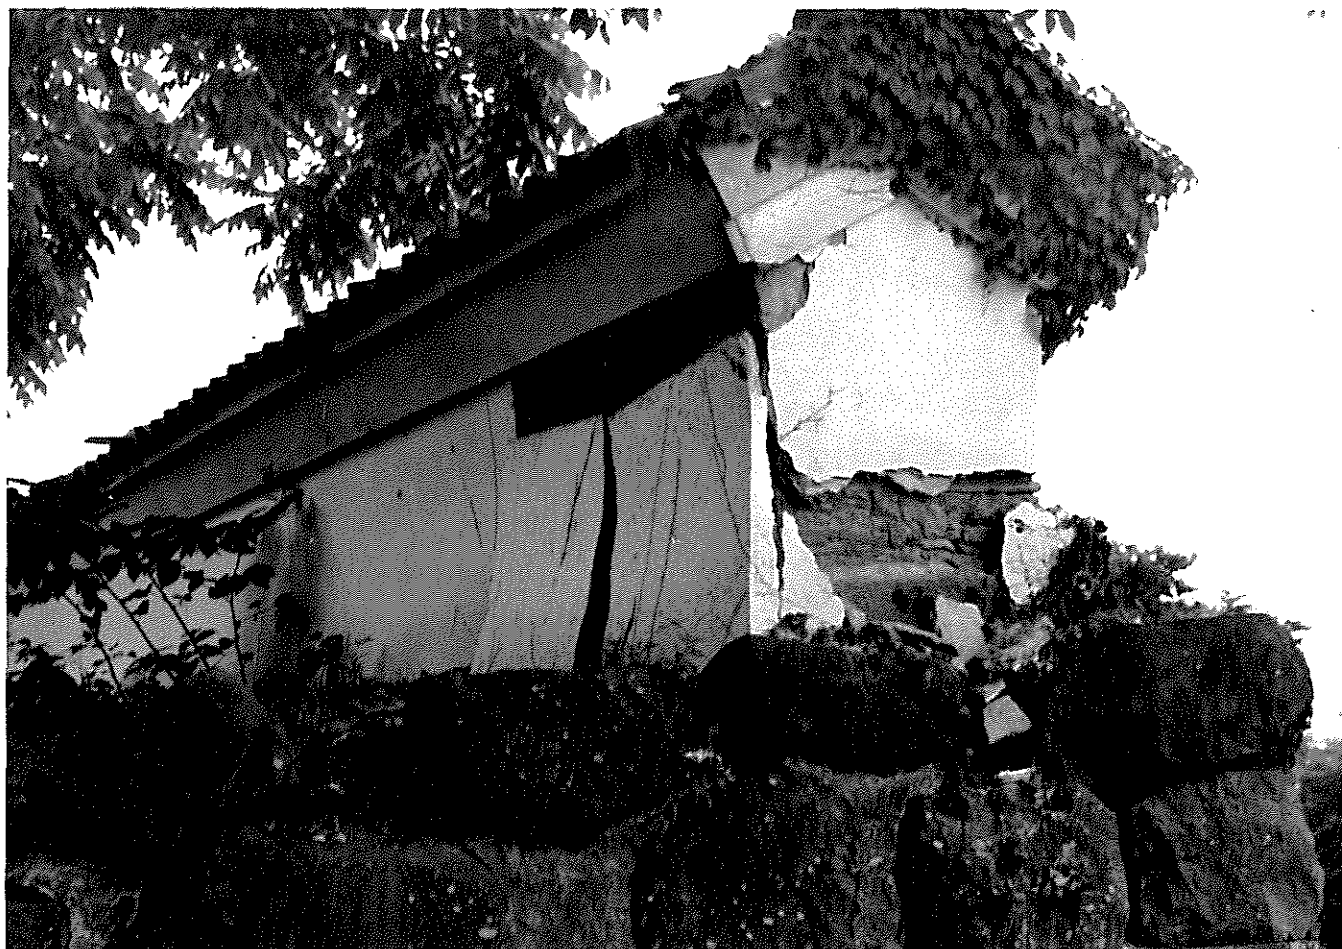
青葉城多聞堀の損壊（仙台市・青葉山公園）

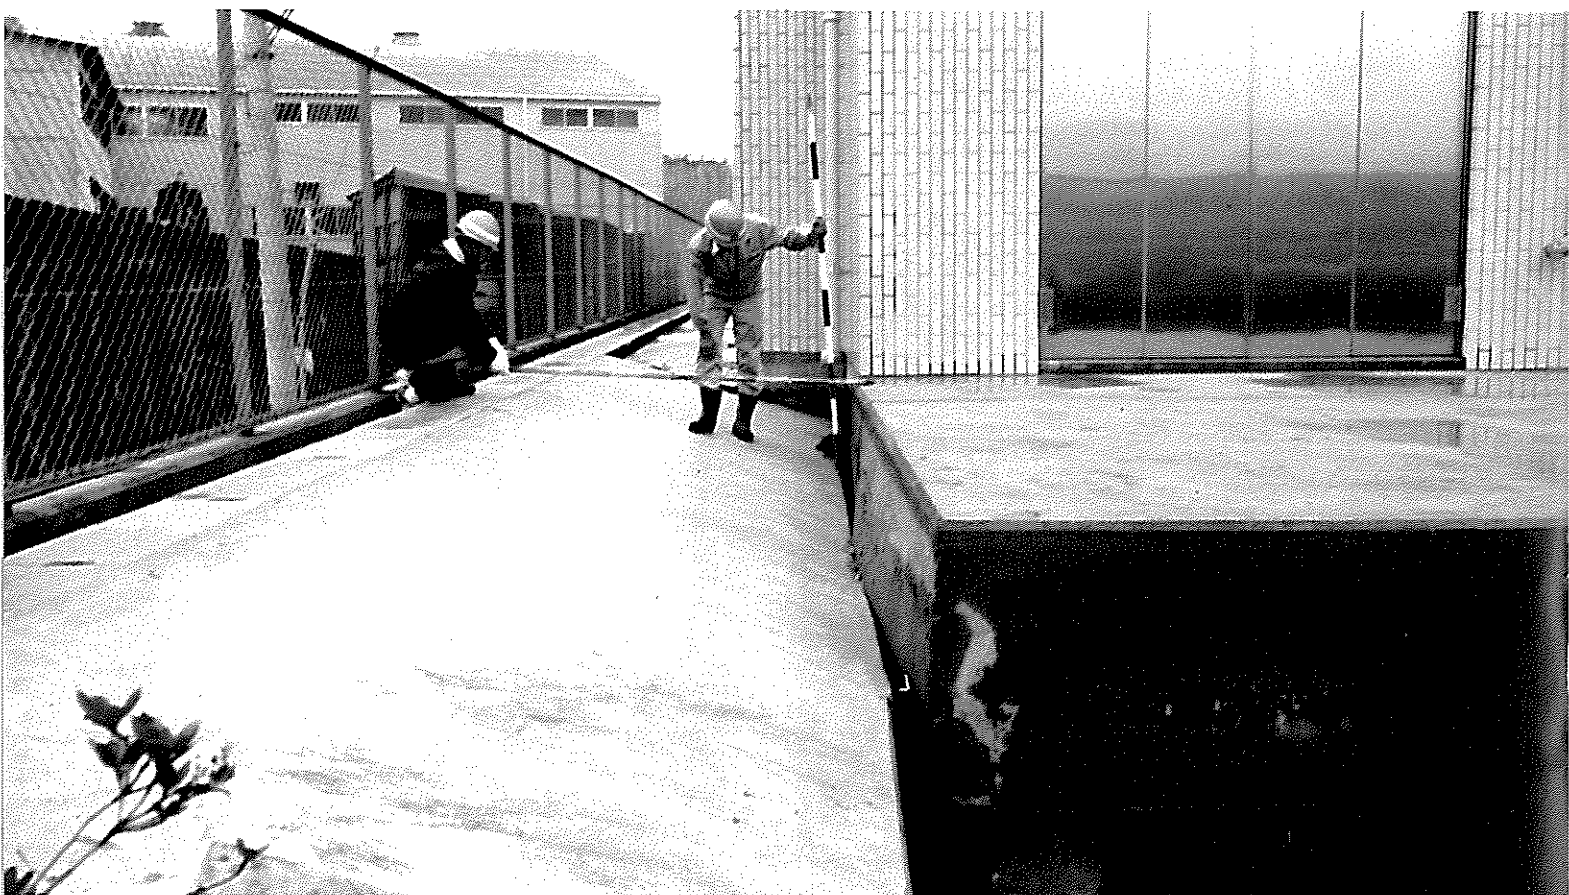
ポンプ場内盛土、地盤陥没  
(塩釜市・仙台流域下水道塩釜中継ポンプ場)

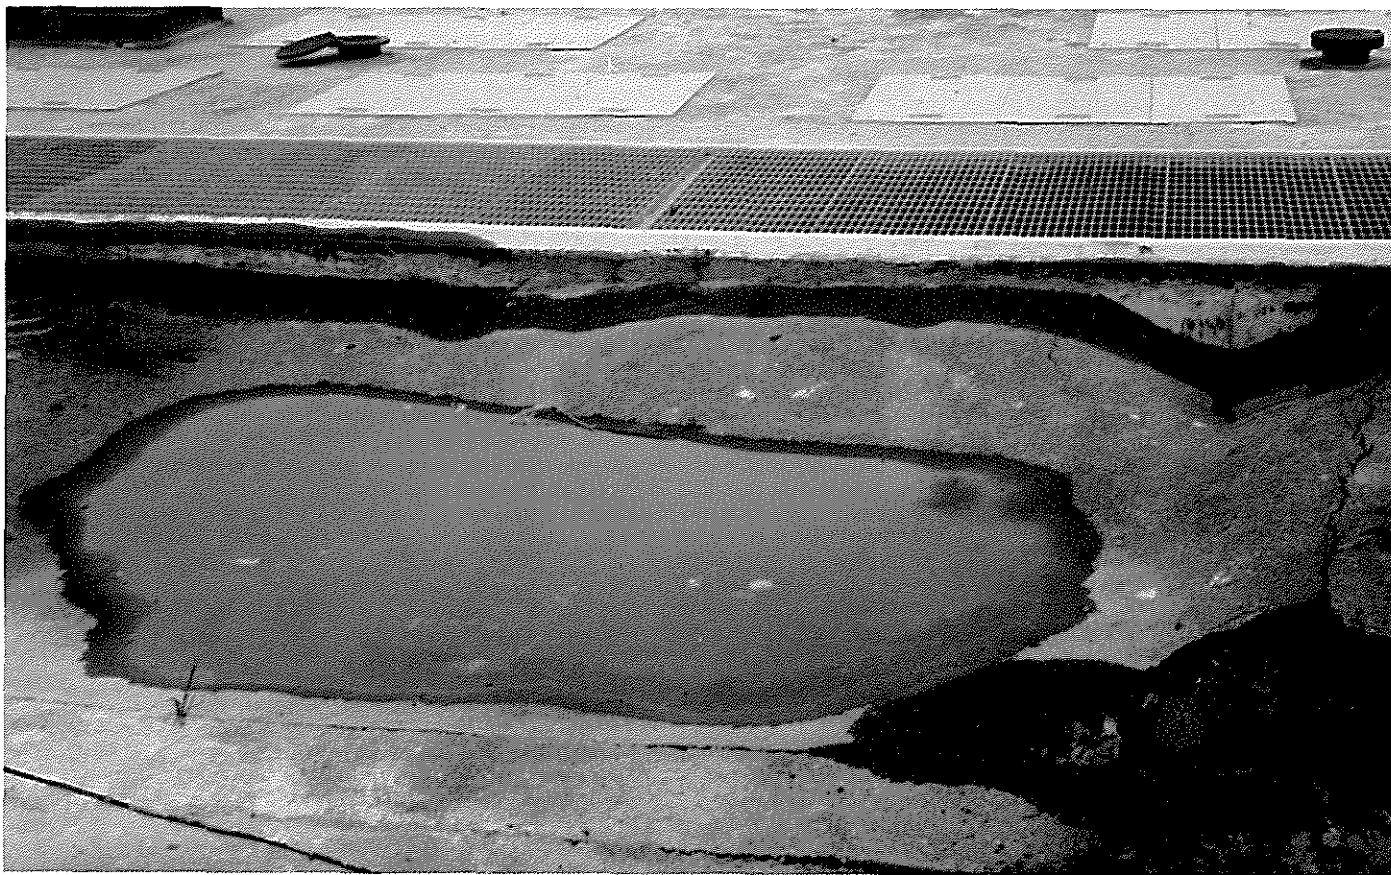
ポンプ場内叩きコンクリート版の沈下破損(塩釜市・仙塩流域下水道塩釜中継ポンプ場)

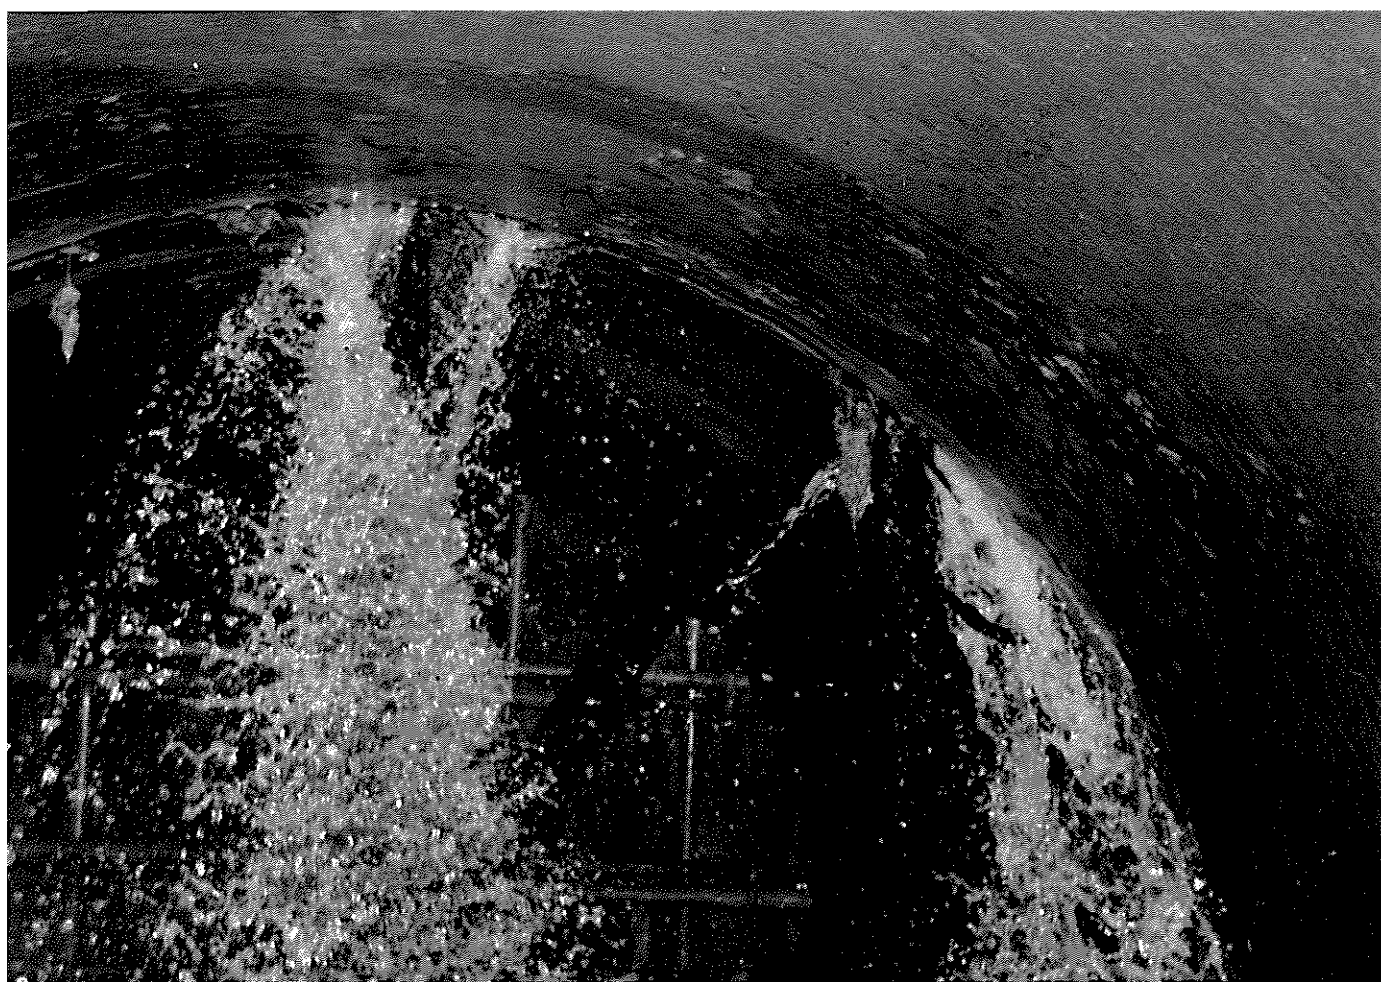
ヒューム管(φ1,000㎜)の破損による土砂流入  
(塩釜市公共下水道二又雨水幹線)

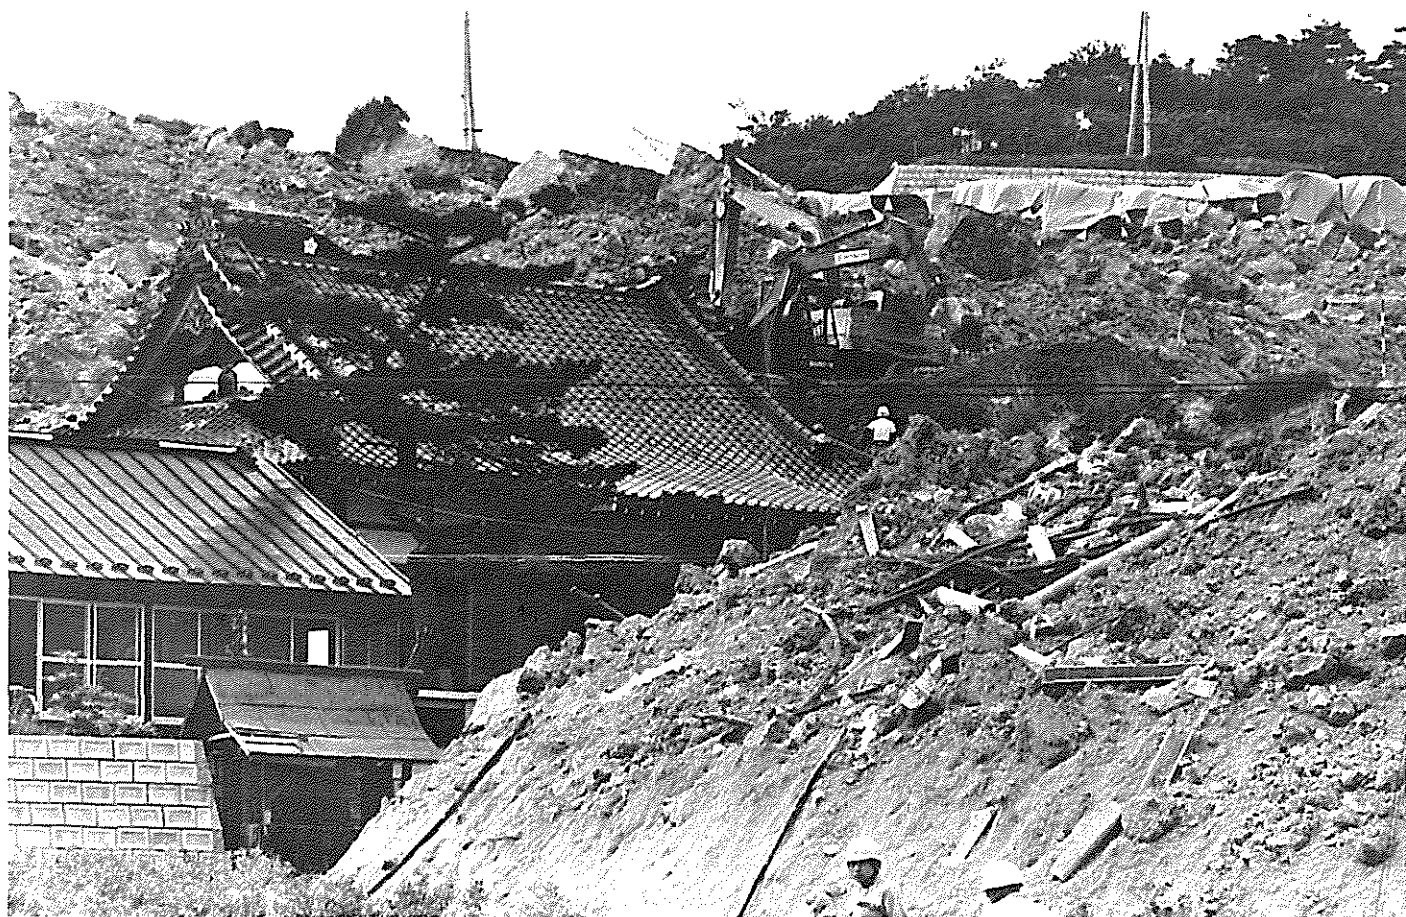
白石市寿山の緑ヶ丘団地では砂質シルトの高さ30mの盛土が震動により崩壊した。  
崩壊面積は約16,000㎡、崩壊土量は130,000㎡に及んだ。(白石市寿山・緑ヶ丘団地)

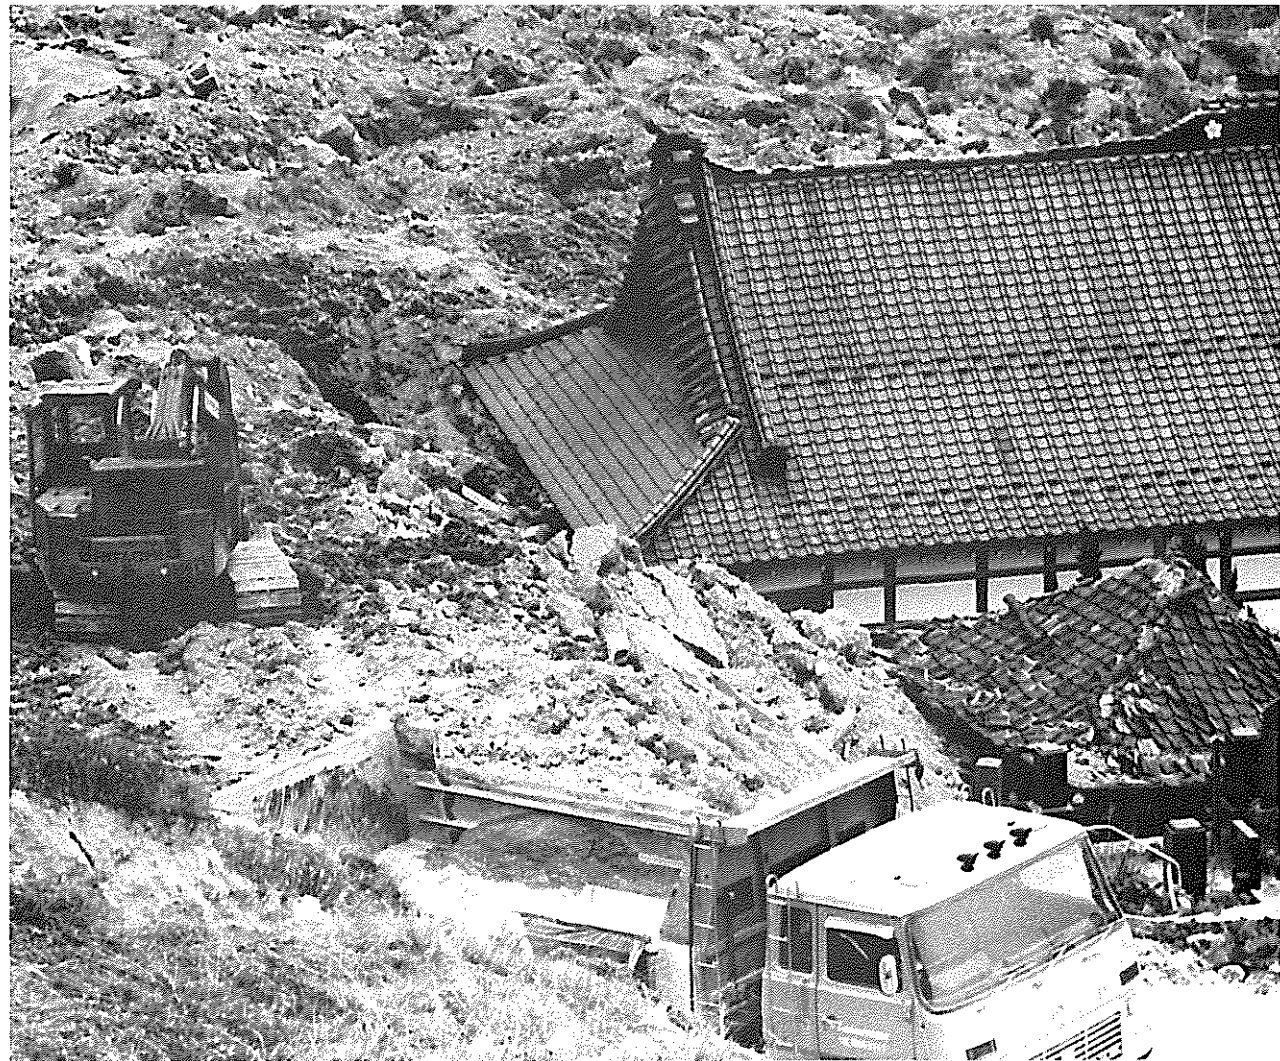
崩土は、寺院、住宅、道路を襲い、死者1名、住宅全壊1棟、道路欠壊約700m  
そして寺院1棟が半壊した。(白石市寿山・緑ヶ丘団地)

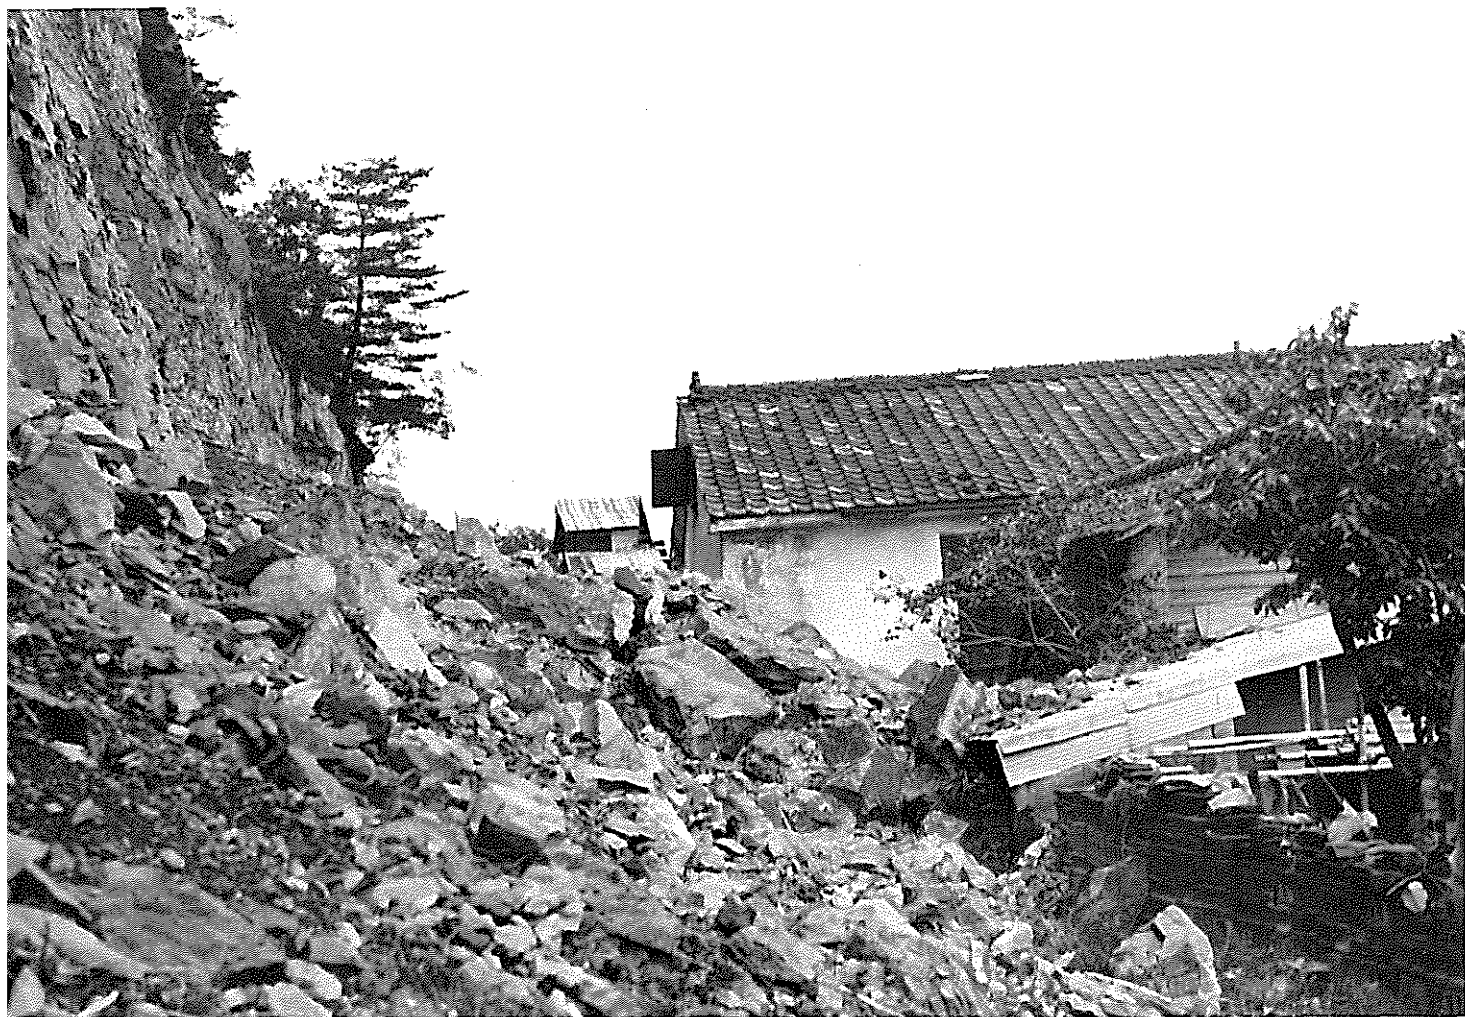
盛土造成された宅地が崩壊し、住宅が全壊した。(仙台市緑ヶ丘三丁目)

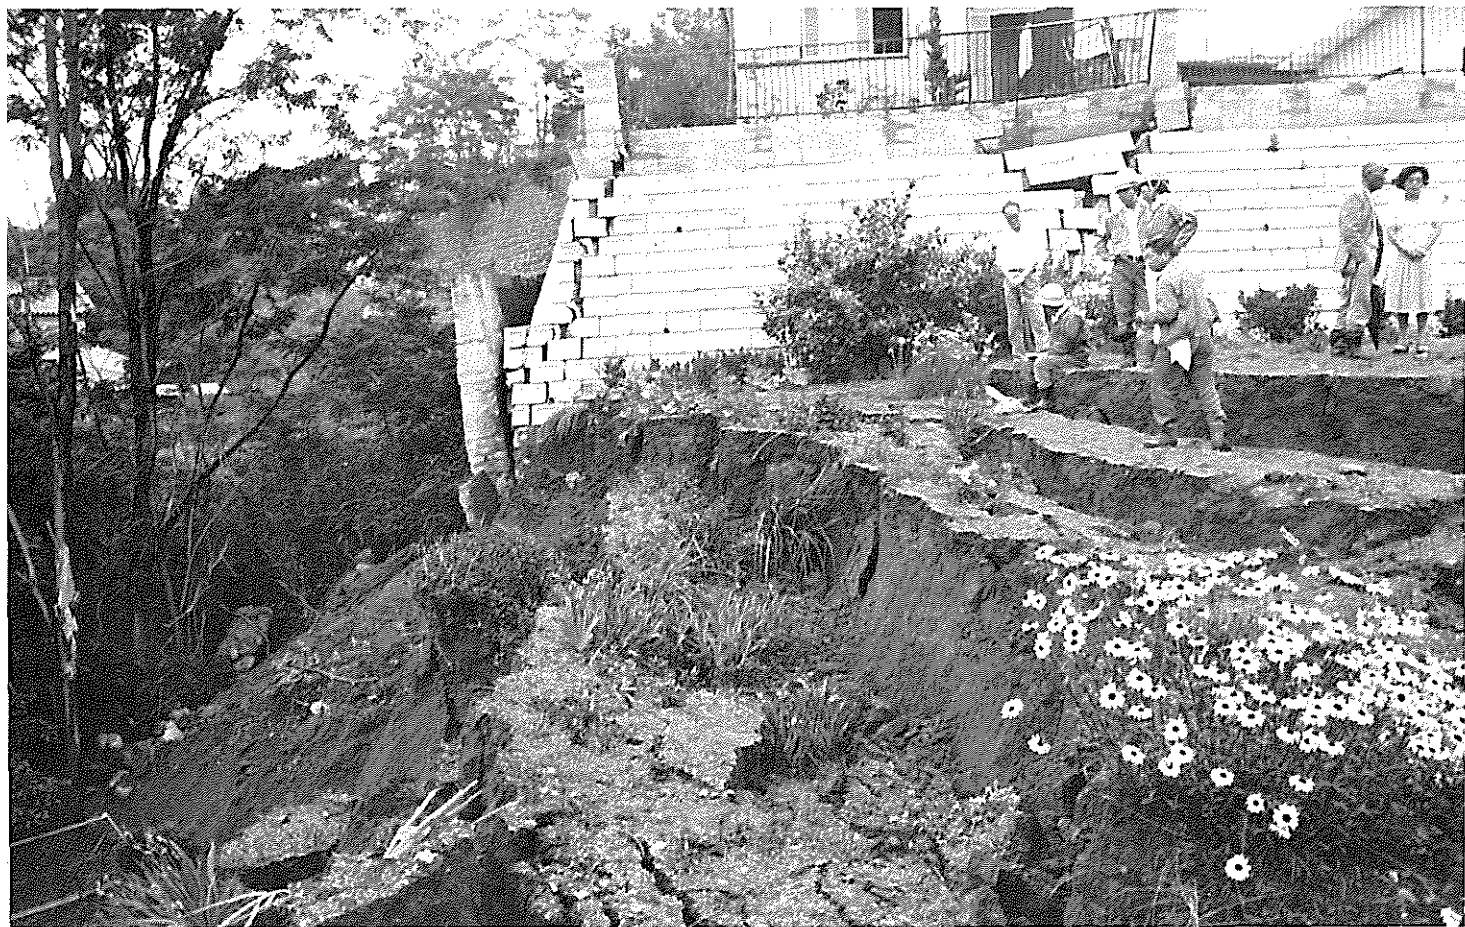
傾斜のきつい凝灰質シルト岩が延長110mにわたり崩落し、住宅半壊1戸、一部破損1戸の被害となった。(三本木町蛇沼山地区内)

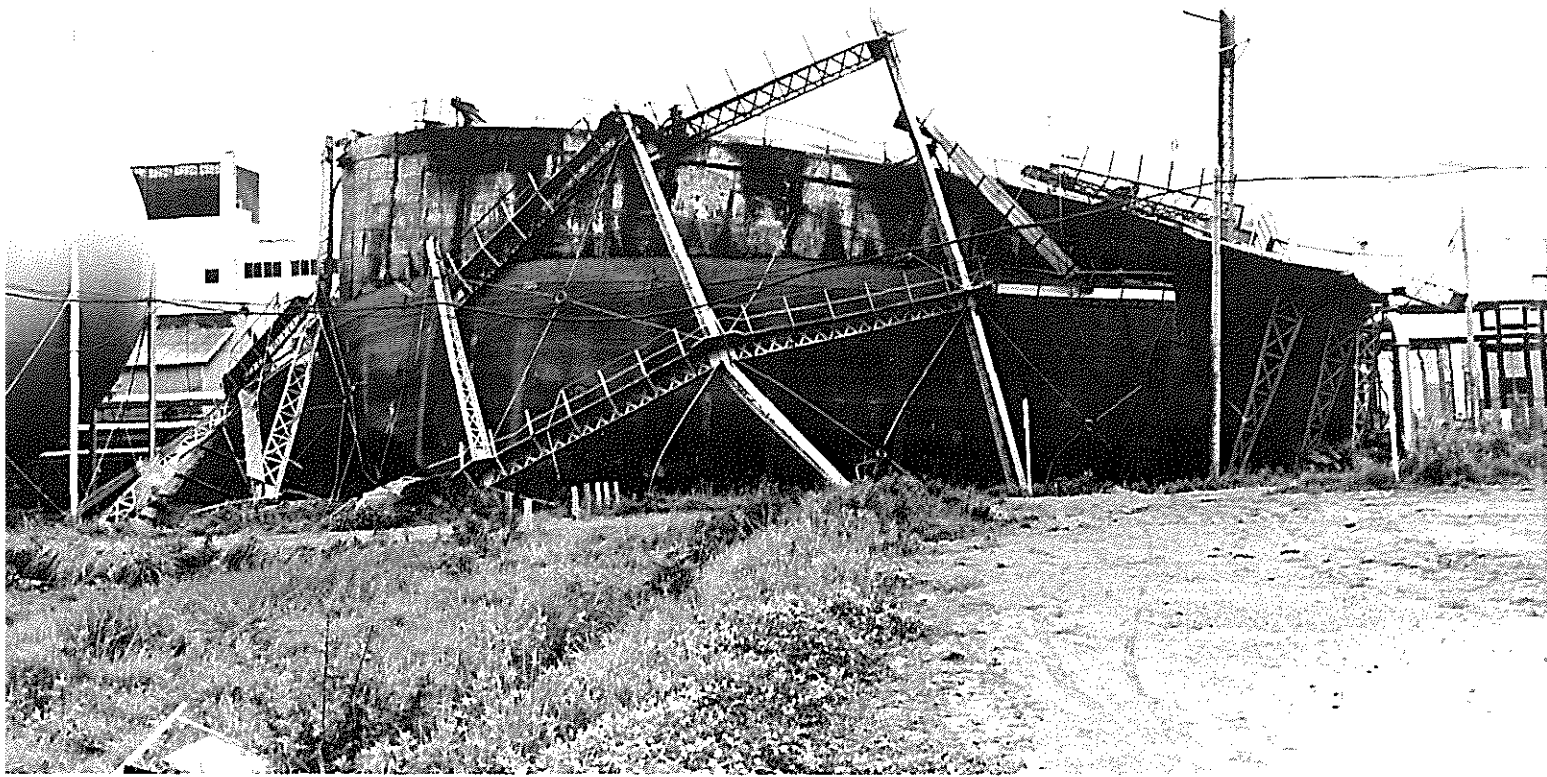
地震直後炎上した仙台市ガス局ガスタンク。ガス管の損傷がひどく一般家庭の火もしばらく消えた。

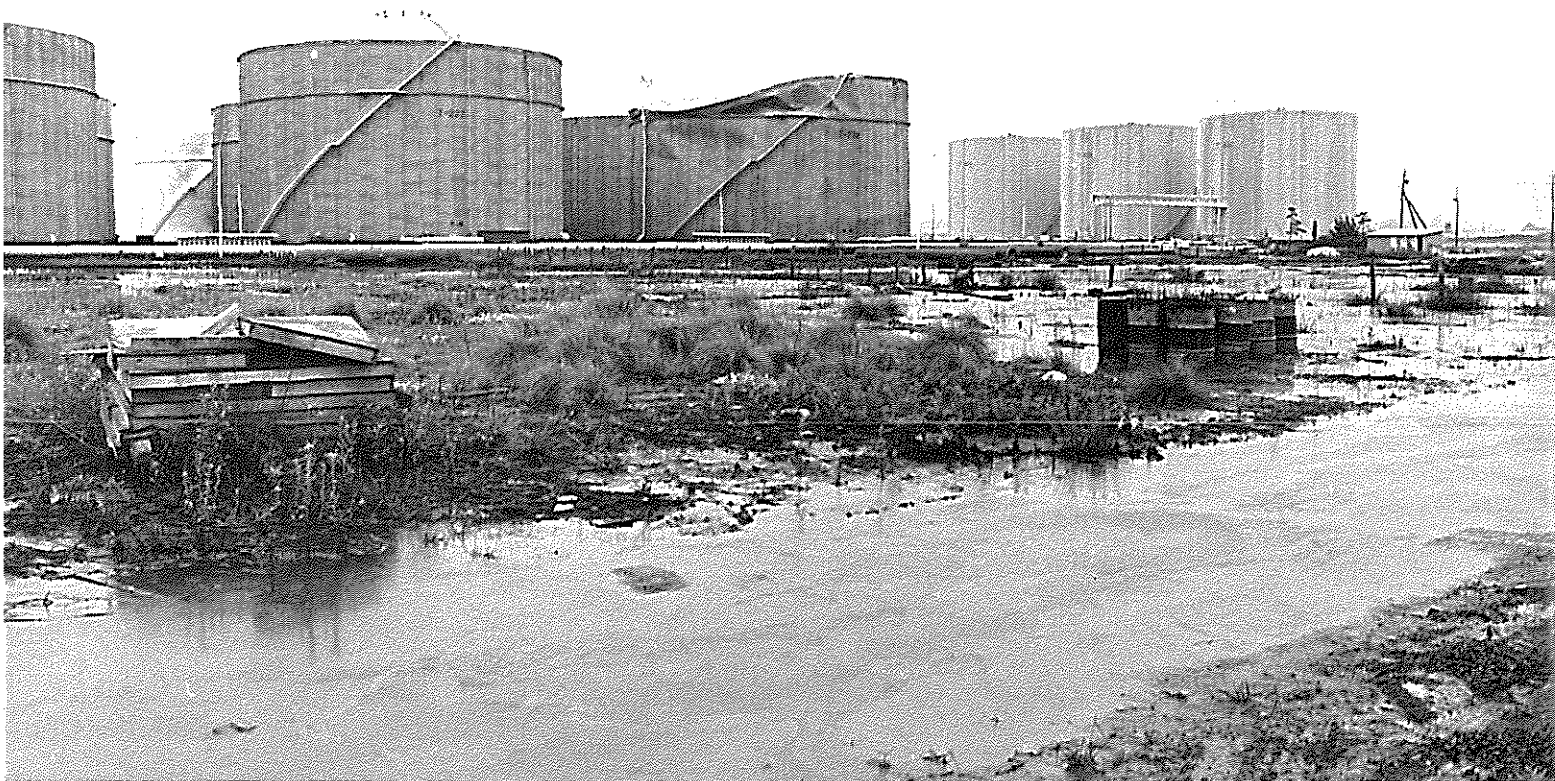
亀裂の入った東北石油のタンク。流出した重油が流出した。(仙台港)
