土木研究所資料第2159号

## 長野県西部地震による被害 および震後体制の概要

建設省土木研究所  
地震防災部耐震研究室

## 要 旨

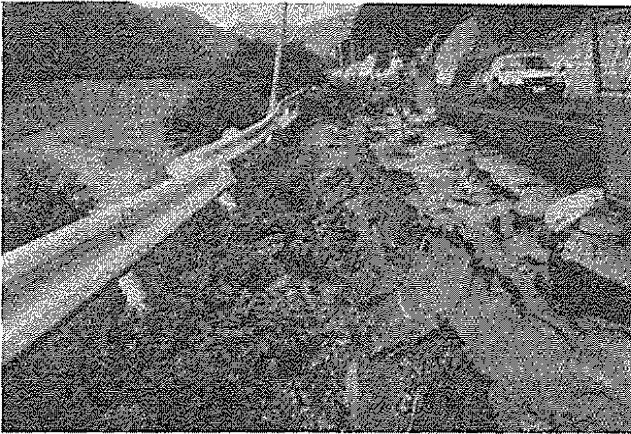
写真 3.3 路肩の崩壊（村道 1 号線）

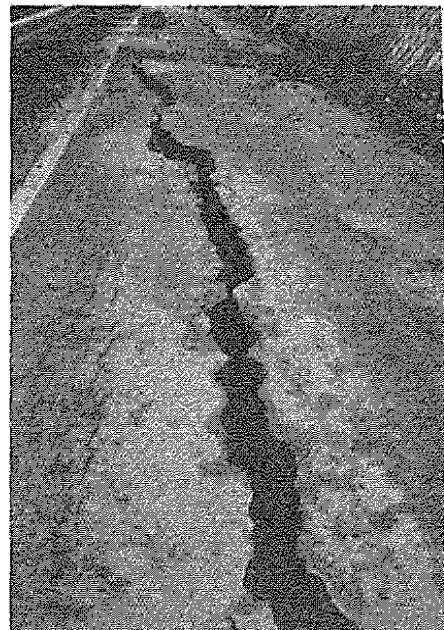
写真 3.4 路面の亀裂（県道越木曾福島線）

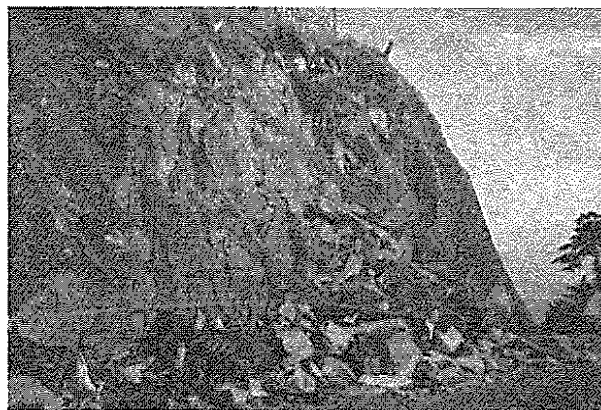
写真3.1～写真3.5は道路への崩土、落石、路肩の沈下、路面の亀裂等の道路被害のうち、代表的な被害状況を示したものである。切取斜面については、法面処理を施した箇所では一般に被害が少ない。また、無処理の自然斜面からの巨石の転落も数多く発生したが、斜面をネットで覆っている場合には、写真3.5に示すように落石がネット内に止っている場合が多く、ネットが有効に働いて道路の被害を最小限に抑えたと考えられる。

写真 3.5 落石（ネットが落石の飛散を最小限に抑えている, 王滝村道）

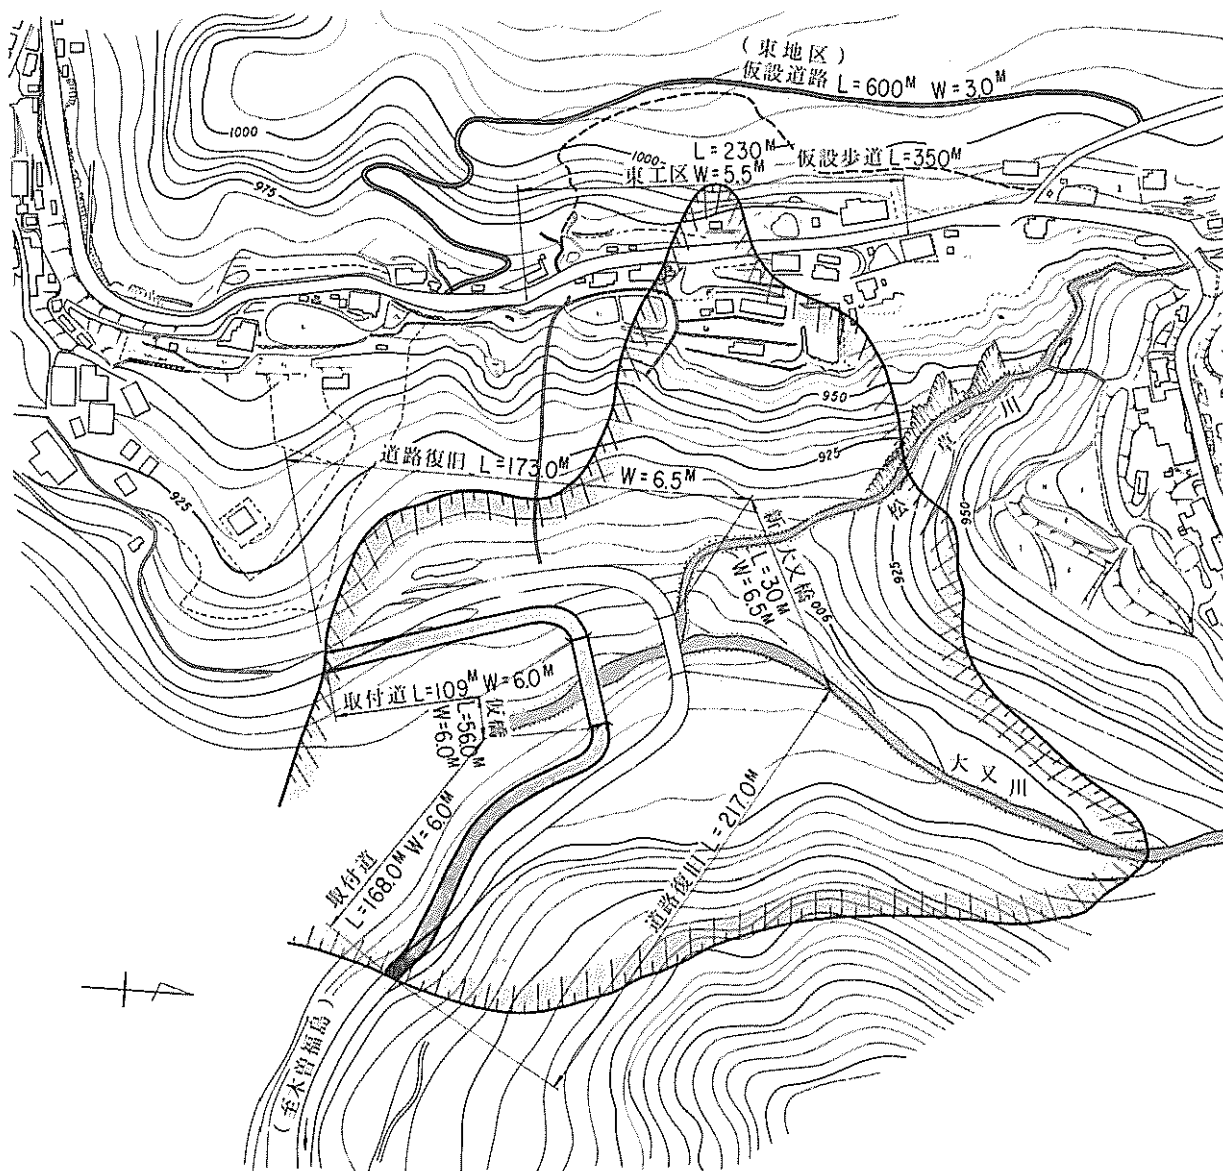
写真3.6は王滝村中心部に近い松越地区に発生した大規模な斜面崩壊により県道御岳王滝黒沢線が2箇所において完全に流失した状況を示したものである。この箇所においては図3.3に示すように斜面の下部

で新大又橋（コンクリートアーチ橋，橋長 20.9 m，橋幅 6.5 m）を含む全長約 420 m の道路が，また，上部では全長約 50 m の道路がそれぞれ流失した。

図 3.3 松越地区の被害および応急復旧状況（県道御岳王滝黒沢線）

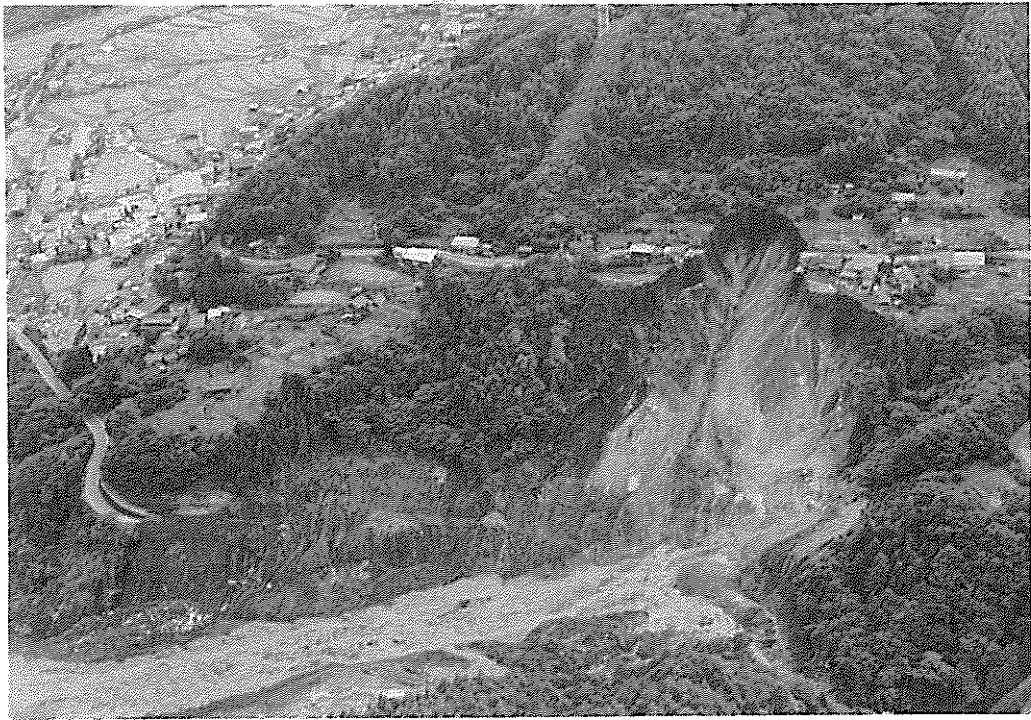
写真 3.6 斜面崩壊による道路流失（県道御岳王滝黒沢線，松越地区）

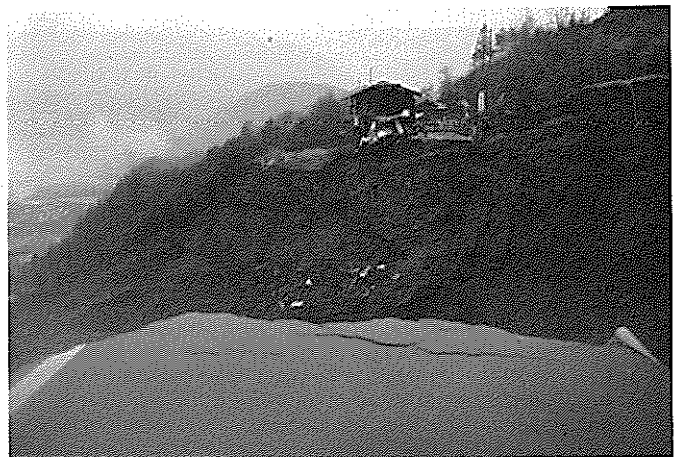
写真 3.7 斜面崩壊による道路流失  
（斜面上部から）

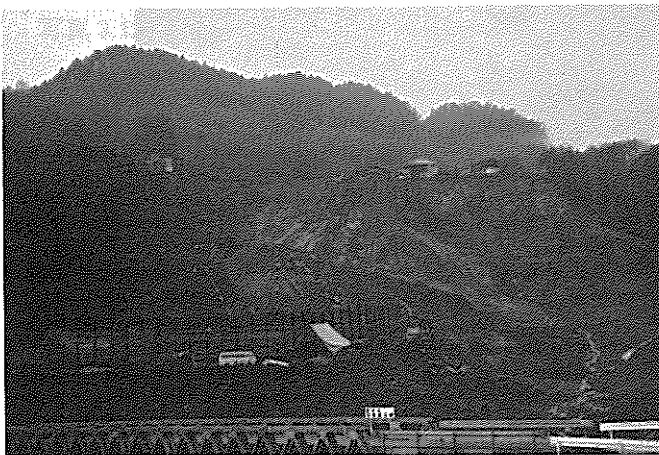
写真 3.8 崩壊斜面（斜面の下から）

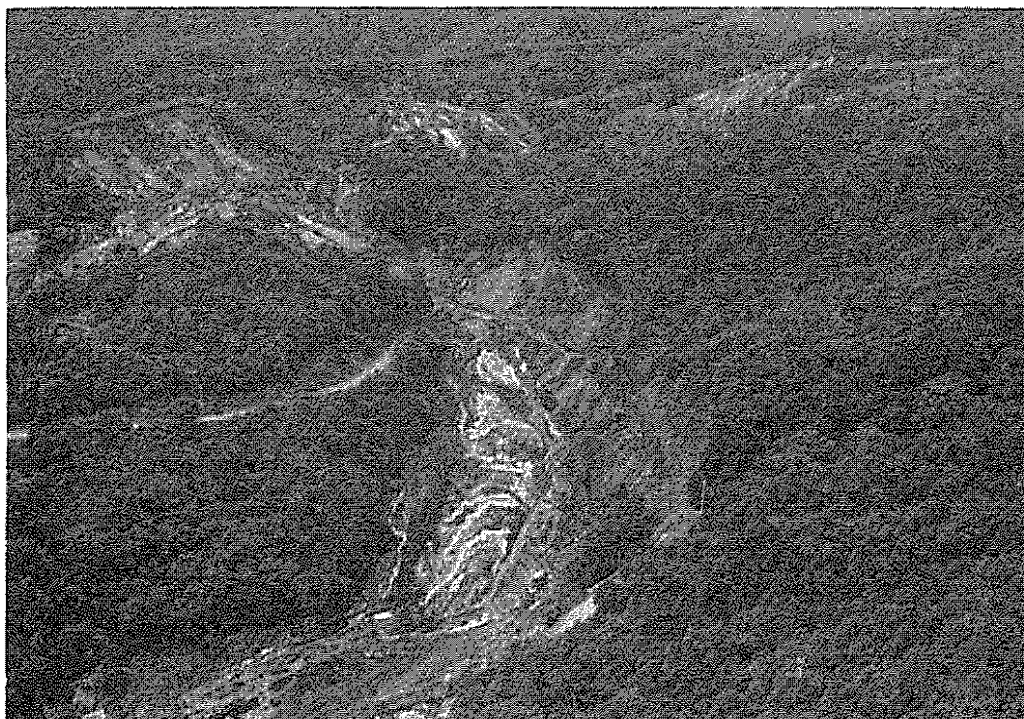
写真 3.9 および写真 3.10は大又地区から御岳高原へ向かう有料の村道が十二権現付近で大規模な斜面崩壊のため流失した状況を示したものである。

写真 3.9 斜面崩壊による道路流失（御岳高原への有料村道，十二権現付近）

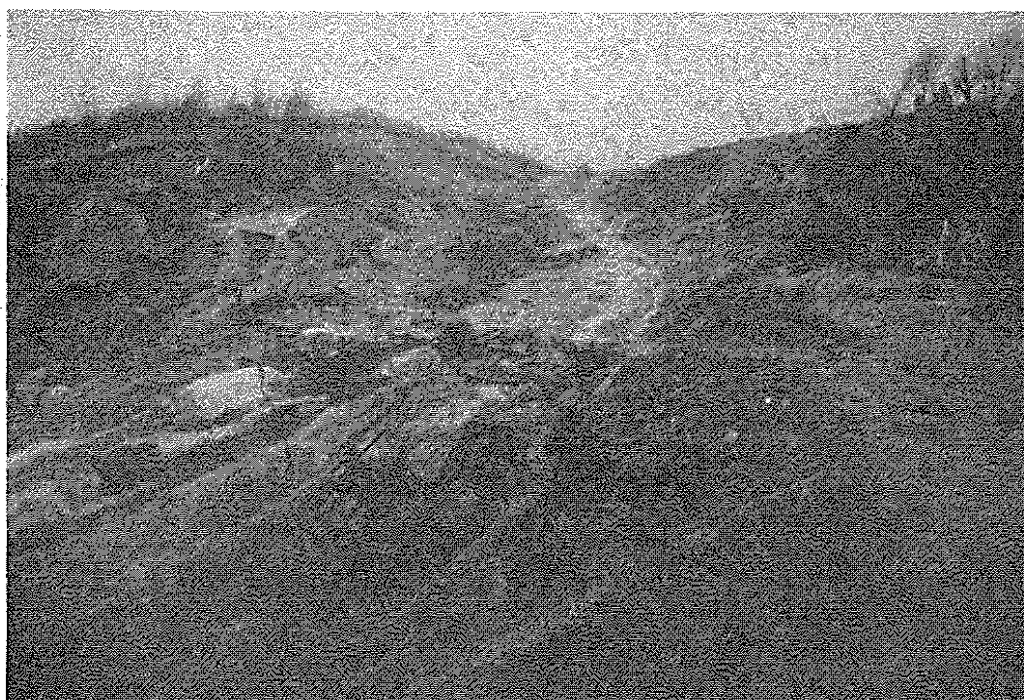
写真 3.10 斜面崩壊による道路流失（道路上から）

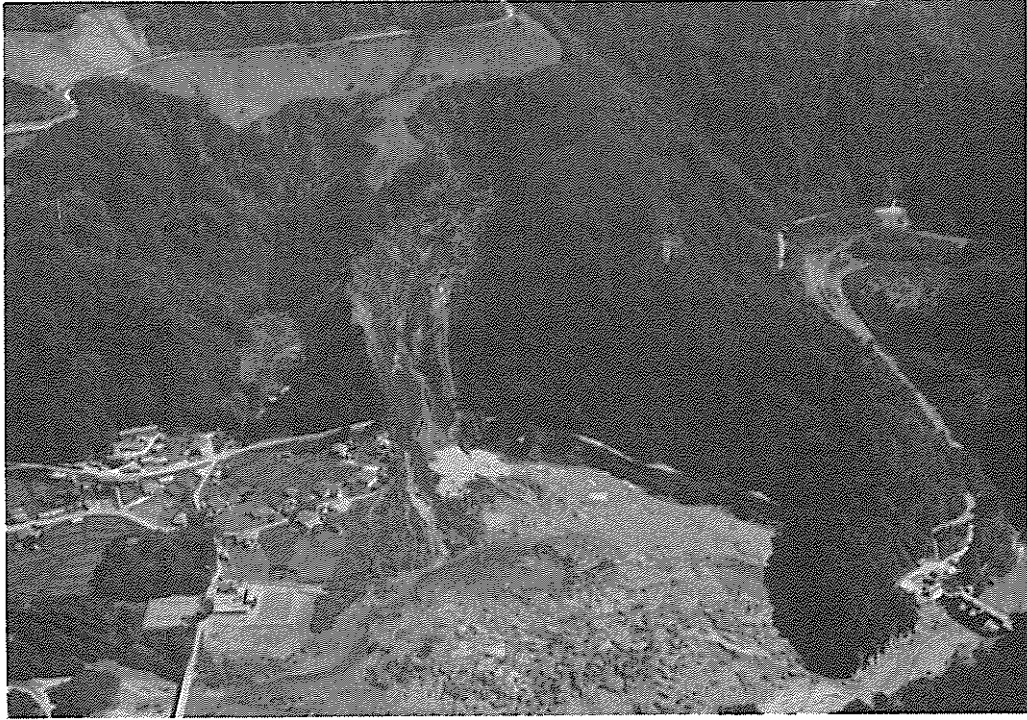
写真 3.11 斜面崩壊による道路流失（滝越地区の林道）

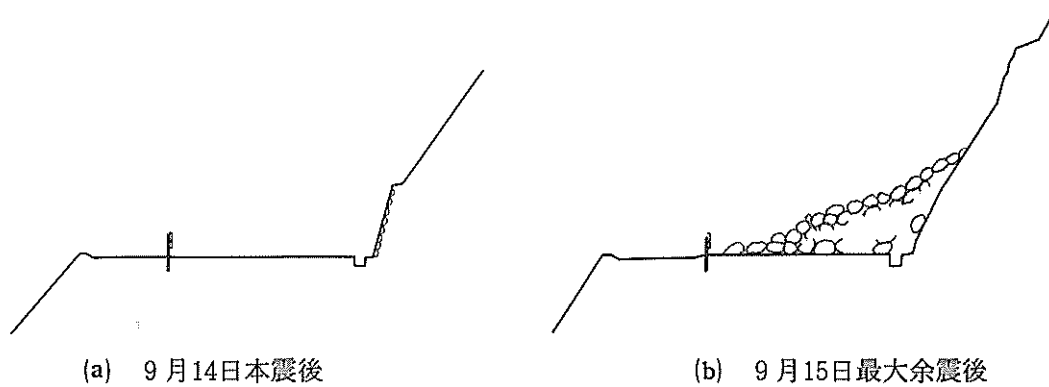
次に余震による道路被害の拡大の事例について示す。本震の約 1 日後の 9 月 15 日午前 7 時 14 分にマグニチュード 6.2 の最大余震が発生したが、これにより一部の道路で切土部の法面崩壊等の被害が新たに生じた。図 3.4 および写真 3.15は県道福島御岳線で新たに被害が生じた箇所における余震前後の状況を比較して示したものである。また、図 3.5 および写真 3.16は県道越木曽福島線で新たに被害が生じた箇所における余震前後の状況を比較して示したものである。この他に、本震により生じた路面クラック、擁壁のクラック等の被害が余震により拡大した箇所も見られた。

図 3.4 余震による被害の拡大（県道福島御岳線）

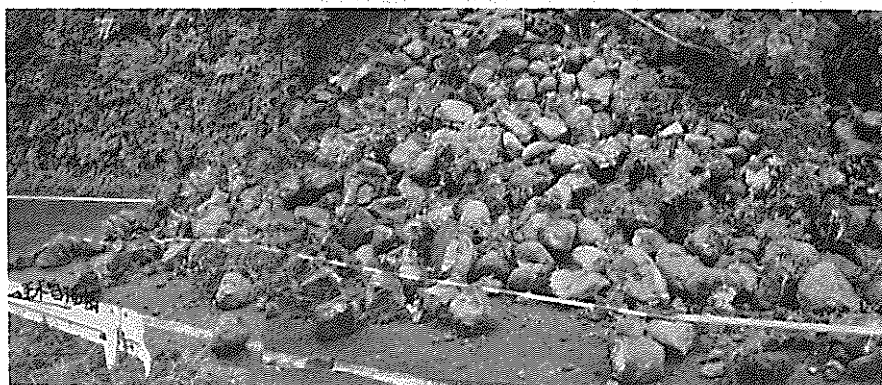
(c) 最大余震後の状況

写真 3.15 余震による被害の拡大（県道福島御岳線，  
長野県木曾建設事務所による）

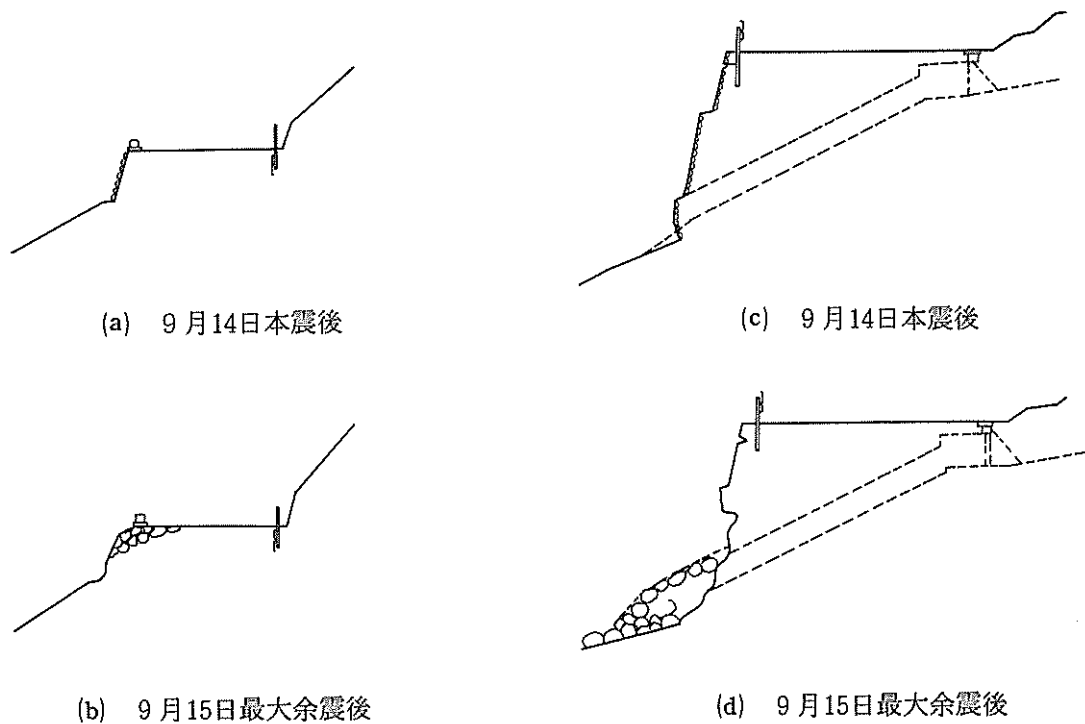
図 3.5 余震による被害の拡大（県道越木曽福島線）

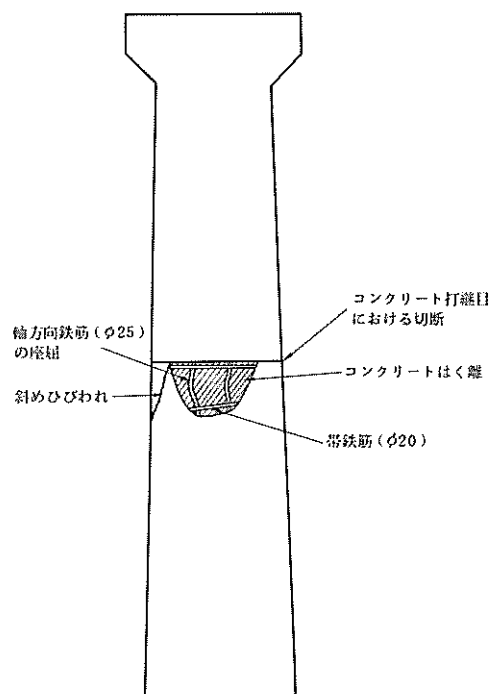
RC変断面橋脚柱中間部の施工継目部でコンクリートに亀裂が発生し、橋軸直角方向の地震荷重により写真 3.18～20に示すようにその切断面からすぐ下の部分のコンクリートがはく離し、下流側の2本の主鉄筋が露出、座屈した。さらにこの部分から下方に向かって斜めひびわれが発生した。

図 3.7 松原橋 RC 変断面橋脚の被害 (下流側より見る)

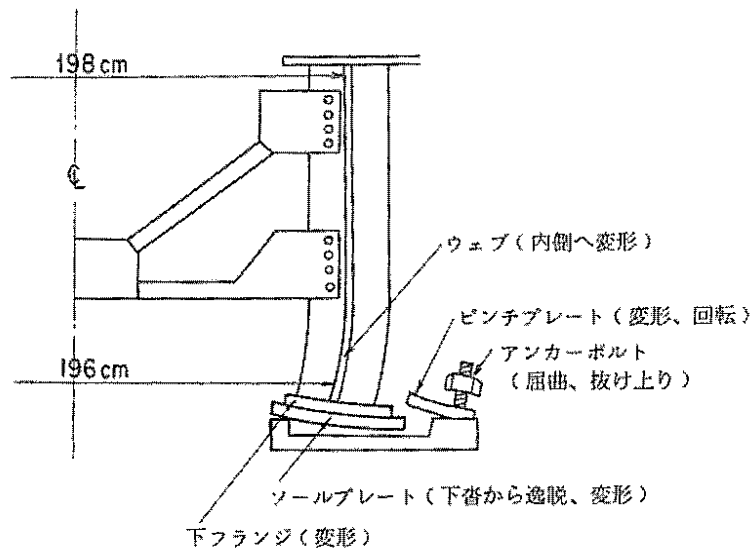
図 3.10 松原橋左岸側橋台上支承およびウェブの変形

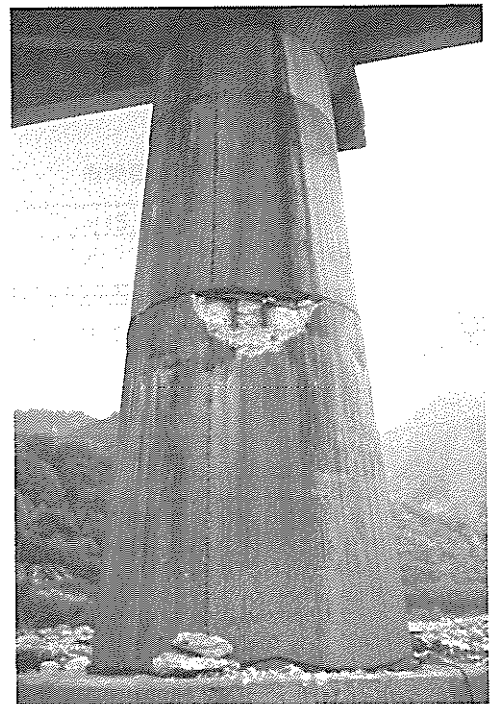
写真 3.18 松原橋 R C 橋脚の破損  
(下流側)

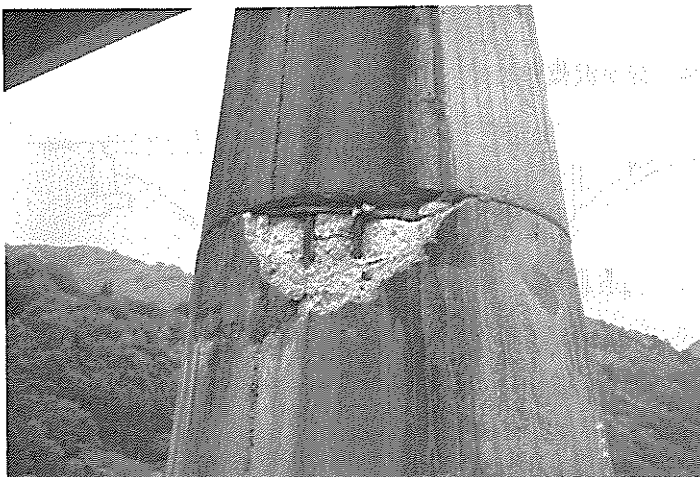
写真 3.19 松原橋 R C 橋脚の破損  
(下流側)

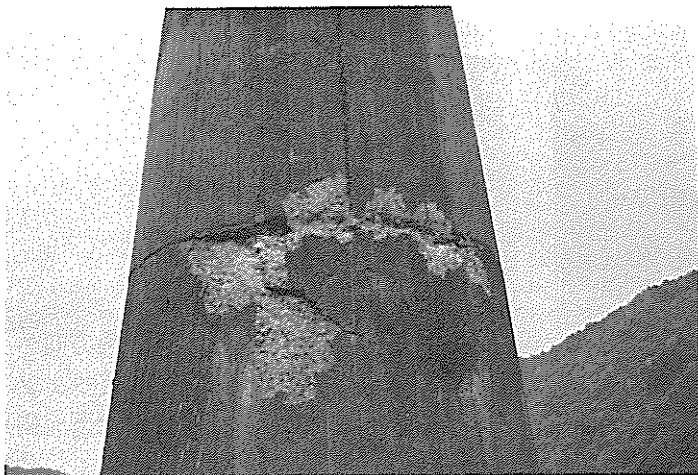
写真 3.20 松原橋 R C 橋脚の破損  
(上流側)

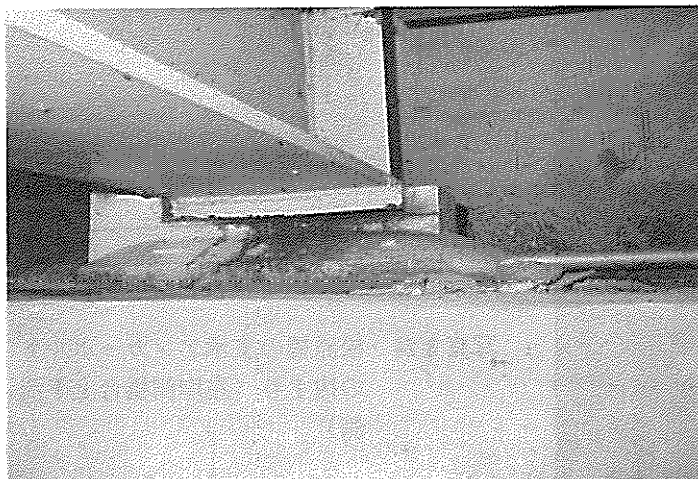
写真 3.21に示すように左岸側橋台パラペットに桁が衝突し、コンクリートが一部はく離して2本の鉄筋が露出した。また、写真 3.22に示すようにパラペット前面に斜め方向のひびわれが生じた。

写真 3.21 松原橋の桁と左岸側橋台パラ  
ペットの衝突 (上流側)

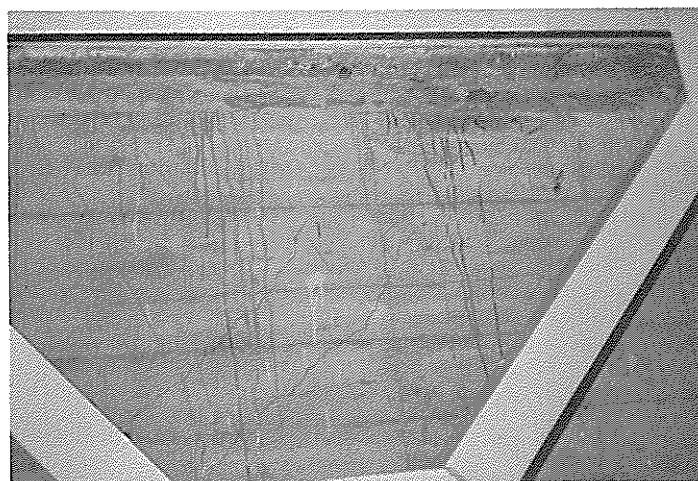
写真 3.22 松原橋の左岸側橋台パラペッ  
トの破損 (斜めひびわれ)

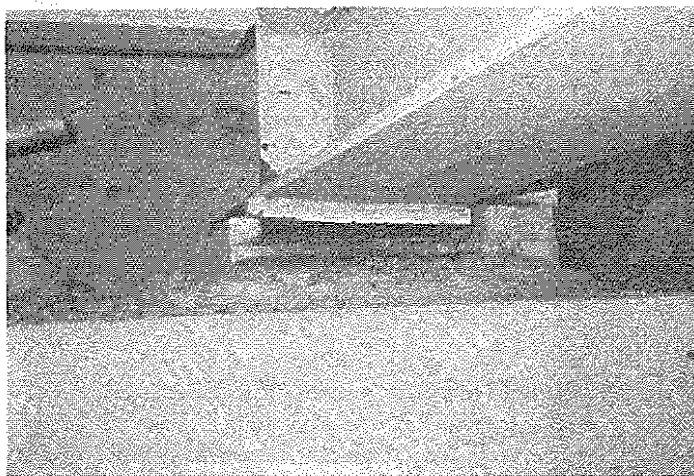
写真 3.23 松原橋の桁の橋軸直角方向への移動，下フランジとウェブの変形（左岸側橋台上下流側）

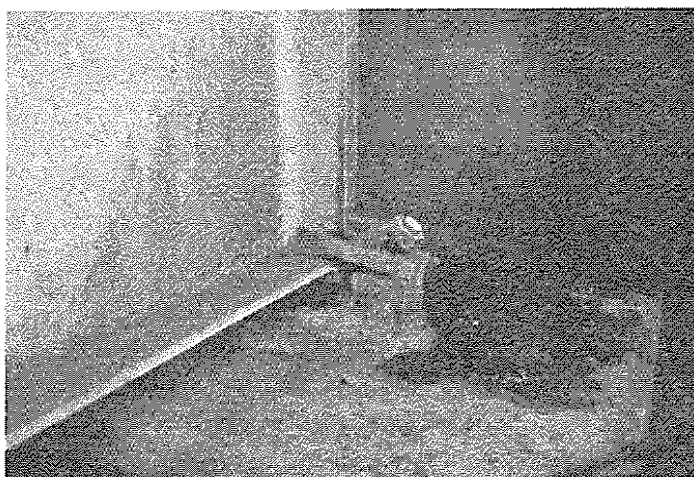
右岸側橋台上の上流側の支承ソールプレートの突起（橋軸方向の移動制限装置）が写真 3.25，26に示すように破断し、下流側の支承（アンカーボルト1本の線支承）が写真 3.27に示すようにアンカーボルトを中心に左岸側へ回転し、アンカーボルトが抜け上がった。左岸側橋台上の下流側の支承アンカーボルトも写真 3.24に示したように抜け上がった。また、桁の橋軸方向相対変位によってピンチプレート（浮上り防止装置）が写真 3.28に示すように左岸側へ回転した。

写真 3.24 松原橋の支承アンカーボルトの抜上り（左岸側橋台上下流側）

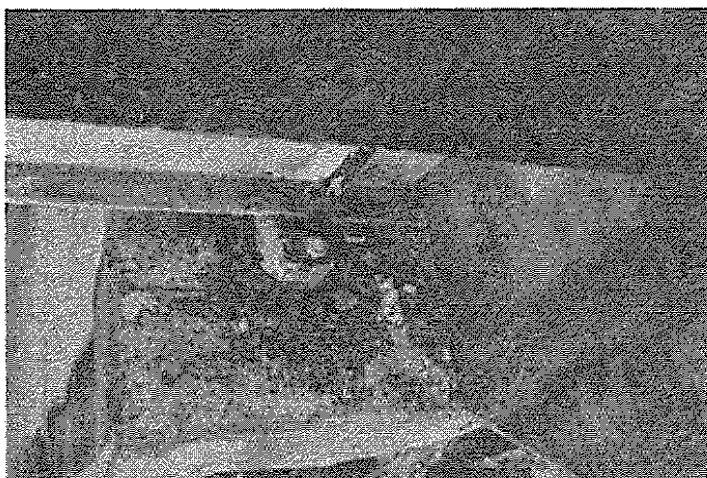
写真 3.25 松原橋の支承ソールプレート突起の破断（右岸側橋台上上流側）

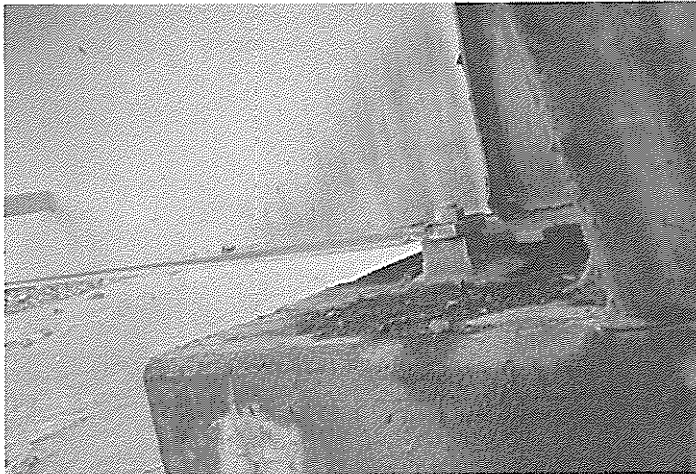
写真 3.26 松原橋の支承ソールプレート  
突起の破断（右岸側橋台上上  
流側）

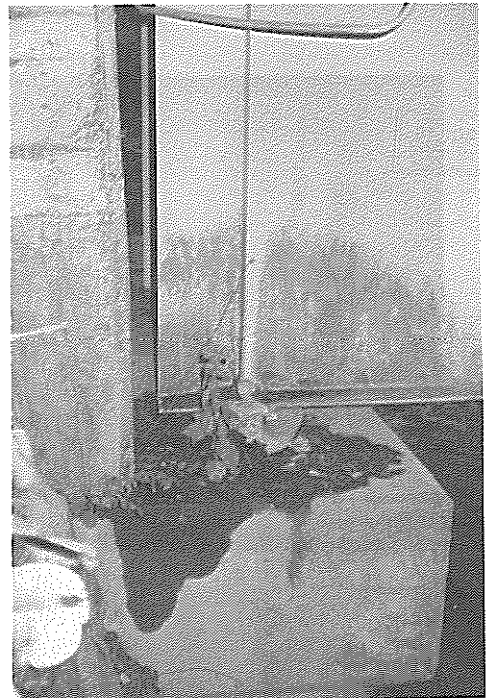
写真 3.27 松原橋の支承の回転，アンカ  
ーボルトの抜上り（右岸側橋  
台上下流側）

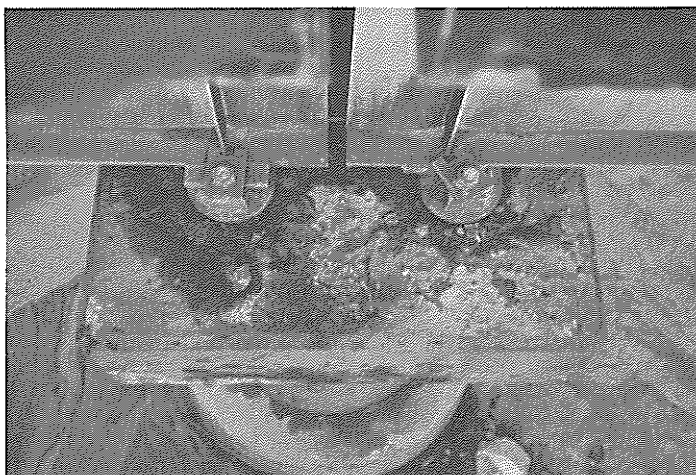
写真 3.28 松原橋の支承浮上り防止装置  
の回転（橋脚上）

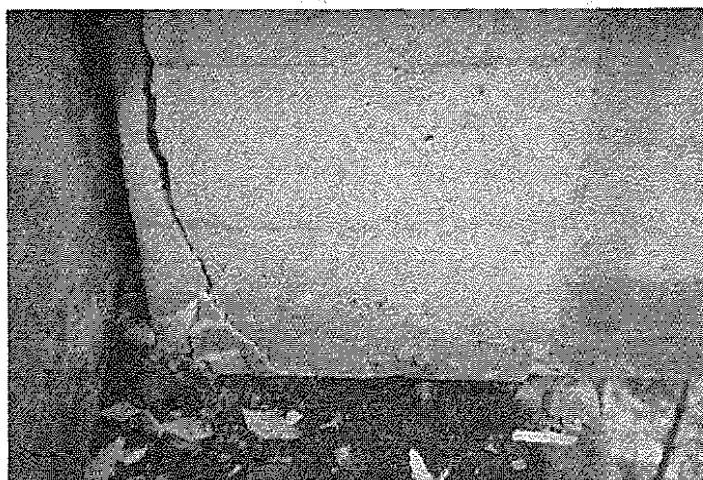
固定支承上のRC桁に写真 3.30 に示すようにひびわれが生じた。剛性の高い橋台上の固定支承部において上部構造の慣性力が集中したことによる被害と考えられる。

写真 3.30 黒瀬橋の R C 桁端の破損

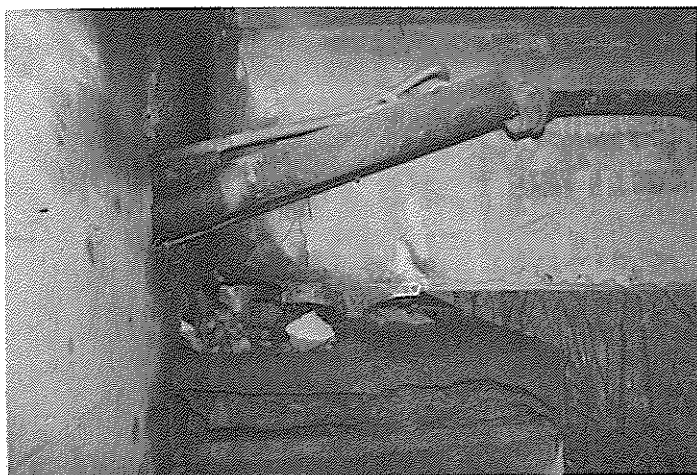
橋台固定支承上の RC 桁に写真 3.32 に示すようにひびわれが生じた。この場合も上部構造の慣性力が固定支承部に集中したことによるものと考えられる。

写真 3.32 樽沢橋の R C 桁端の破損

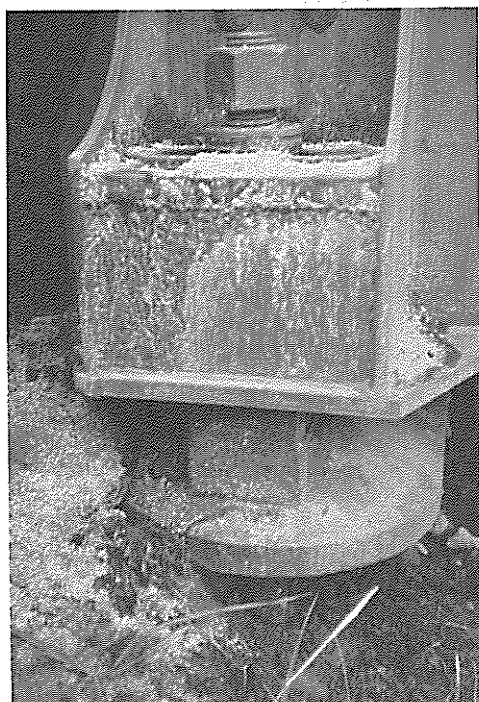
写真 3.34～36 に示すように右岸側橋台の支承アンカーボルトの切損，沓座コンクリートの破損が生じた。地震発生前に沓座部がかなり劣化していたものと考えられる。

写真 3.34 大岩橋の支承部の破損（右岸側橋台上，下流側）

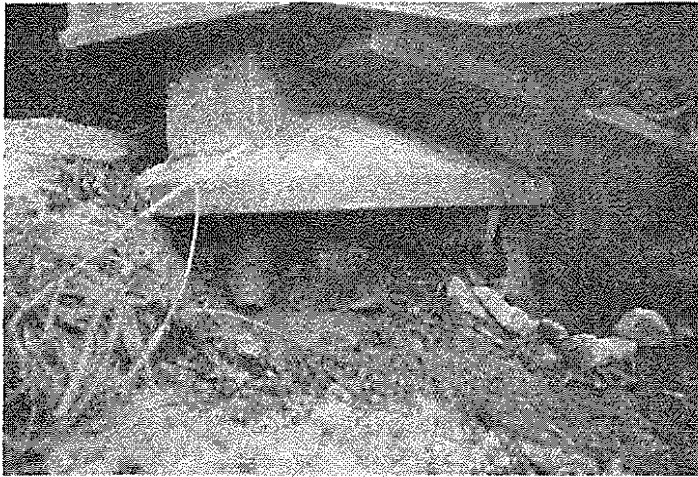
写真 3.35 大岩橋の支承アンカーボルト  
の破断，沓座コンクリートの  
破損（右岸側橋台上，下流側）

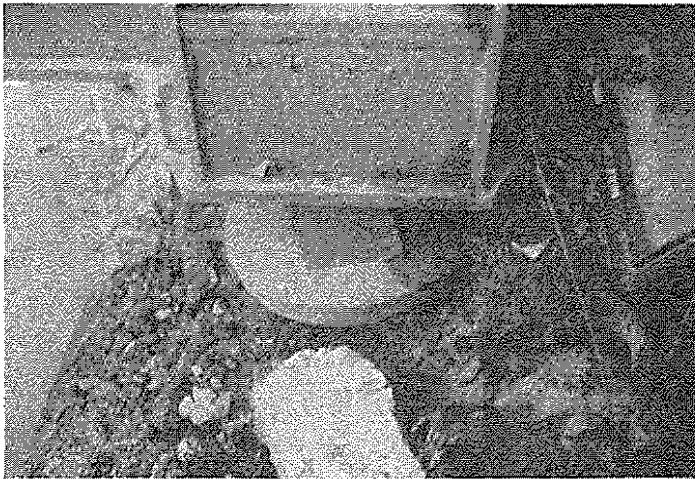
写真 3.36 大岩橋の支承部の破損（右岸  
側橋台上，下流側）

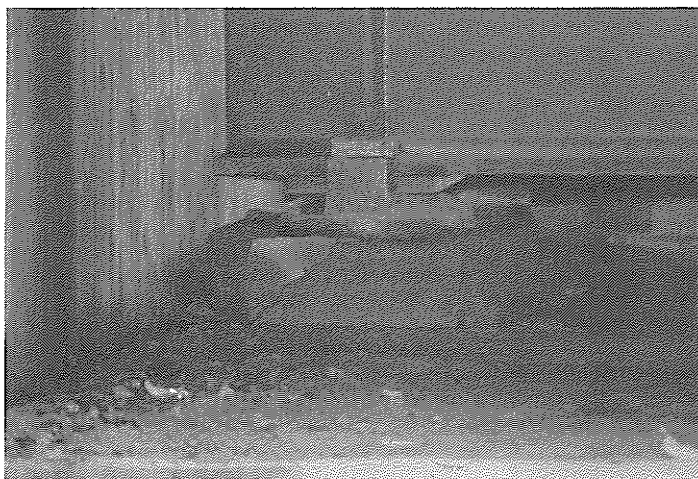
沓座モルタルに写真 3.38 に示すようにひびわれが生じた。これは，沓座モルタルを高く嵩上げし過ぎたことによるものと考えられる。

写真 3.38 牙ヶ沢橋の沓座モルタルのひびわれ（左岸側橋台上）

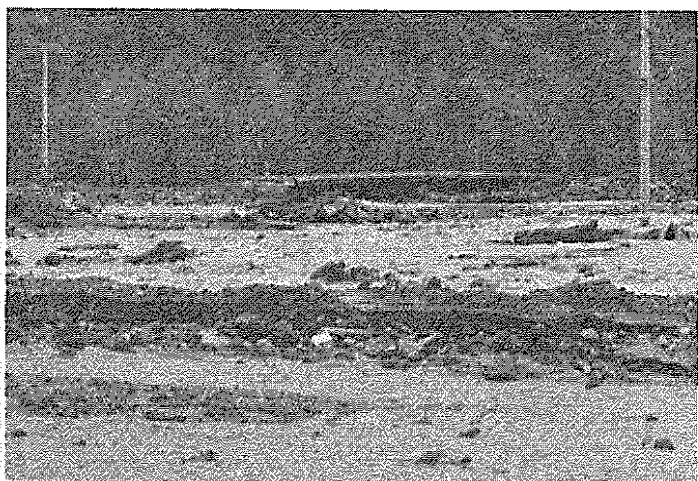
写真 3.43 氷ヶ瀬橋の応急復旧（仮設木橋，11月15日の降雨で取付盛土の一部が流失）

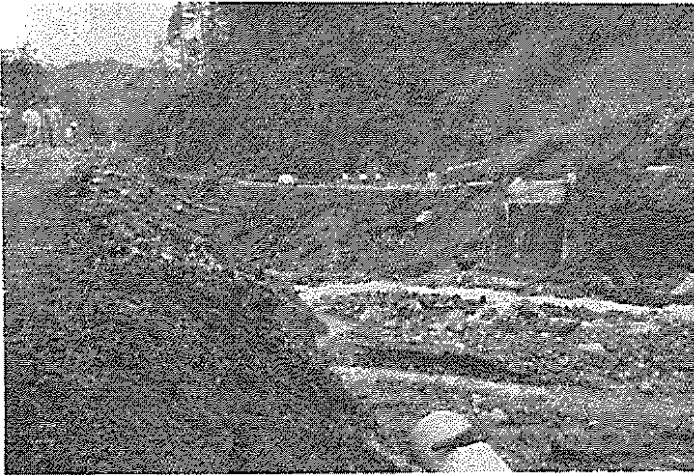
写真 3.44 土石流による桁の流失（鈴ヶ沢橋）

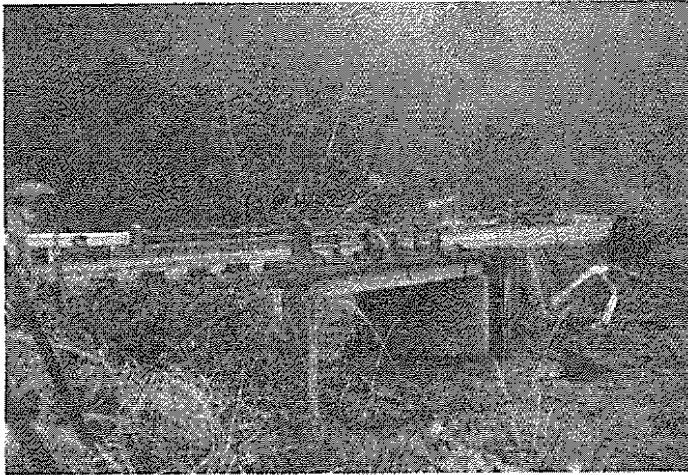
写真 3.45 土石流による高欄の流失

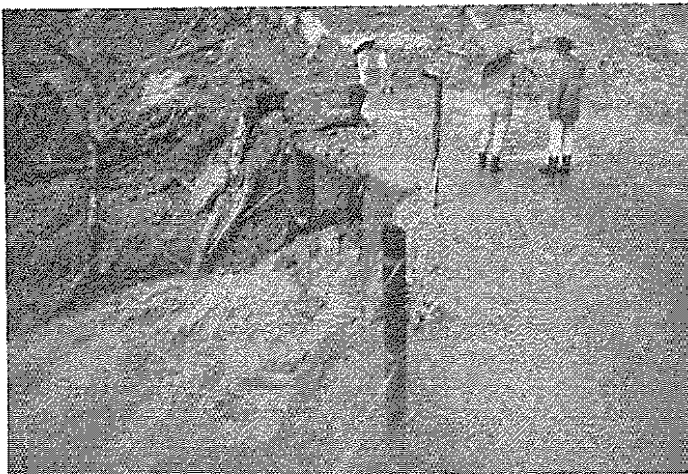
写真 3.46 土石流による高欄の流失

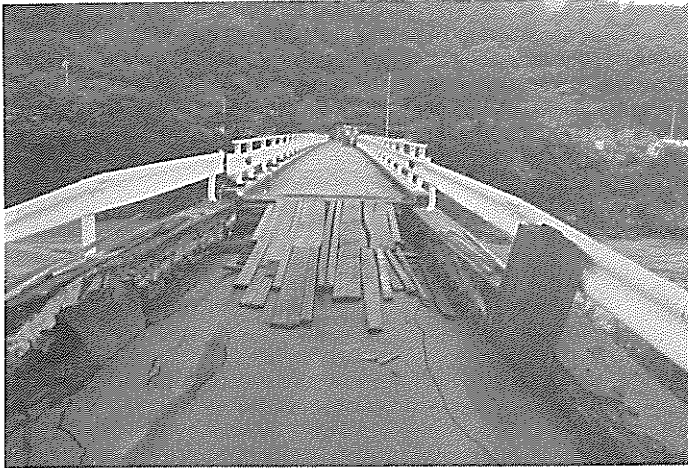
写真 3.47 橋台取付盛土の沈下（池の越橋，段差量50cm）

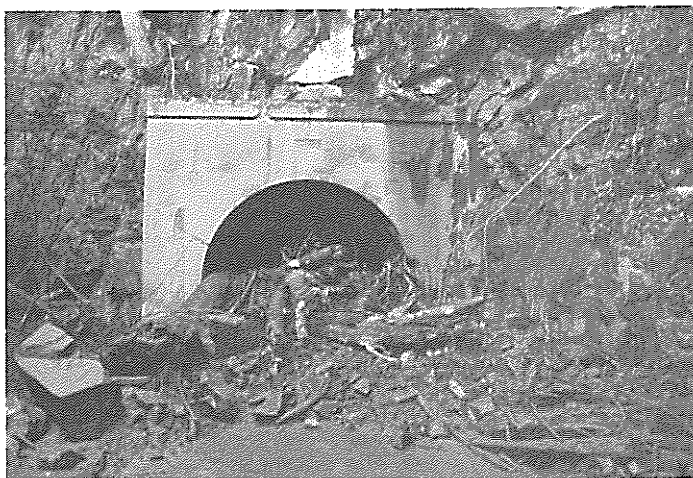
被災地域には花房トンネル等6個のトンネルがあったが、このうち3個は全く被害を受けていない。王滝トンネル（王滝村道）は御岳山の巨大崩壊により柳ヶ瀬地区に堆積した土砂の上流に形成された自然の湛水湖のため水没し、小谷沢近くにあった餓鬼ヶ咽トンネル（王滝村道）も崩壊土砂により埋没した。また、氷ヶ瀬トンネル（王滝村道）は写真 3.48 に示すようにトンネル内に土砂、木片、巨石が流れ込んだため完全に埋塞された。9月21日から24日にかけて埋塞土砂を除去したところ、写真 3.49～写真 3.51 に示すように坑門の亀裂、覆工コンクリートの欠落、亀裂および目地ずれ等の被害が発見された。この原因についてはよく分からないが、振動によるというよりも、トンネル内に流入した土砂等の衝突による被害ではないかと考えられる。覆工コンクリートの被害のうち、特に危険と考えられた滝越側入口付近は写真 3.52 に示すように支保工により応急補強が行われた。

写真 3.48 氷ヶ瀬トンネルの埋塞状況（松越側入口から）

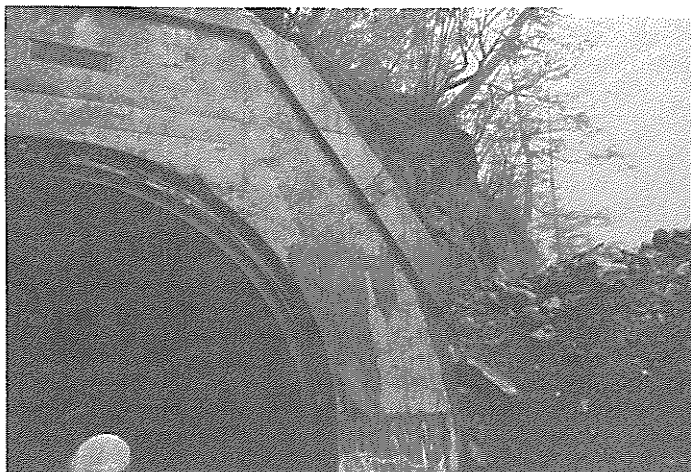
写真 3.49 滝越側坑門の亀裂

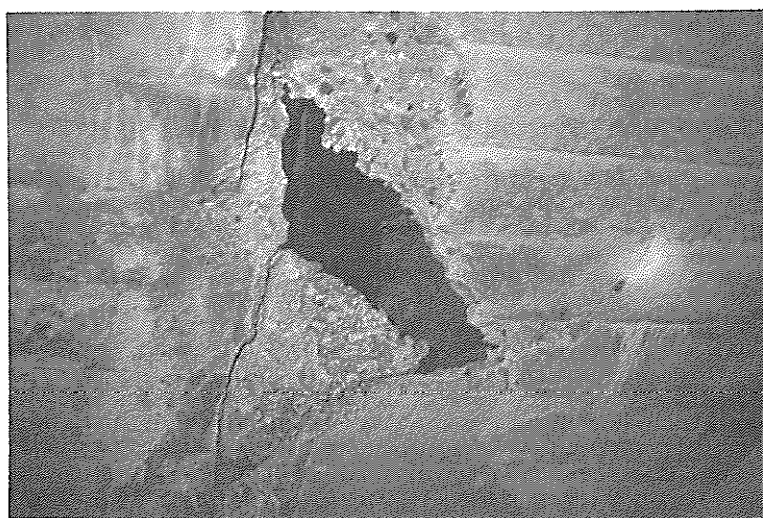
写真 3.50 覆工コンクリートの欠落  
(30cm×30cm)

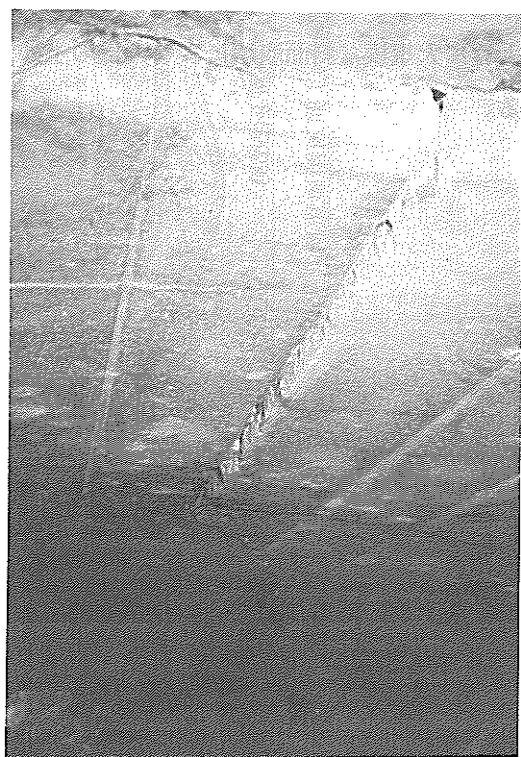
写真 3.51 覆工コンクリートの亀裂および目地ずれ

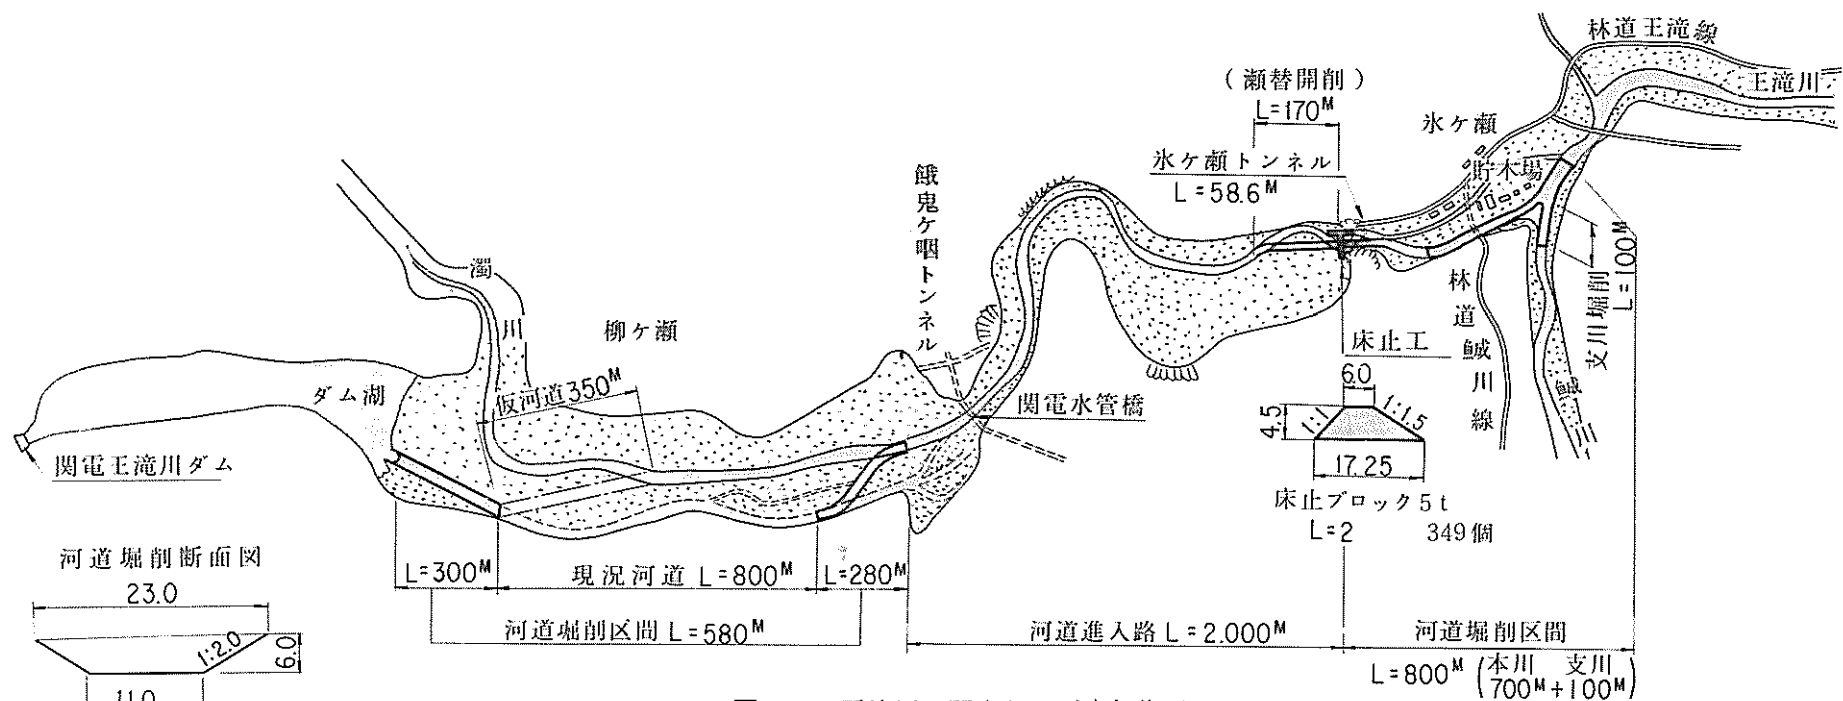
被災地域内を流れる王滝川等には堤防護岸等の河川施設が少なかったため、堤防、護岸等の被害は少ないが、大量の土砂による河道閉塞が著しい。すなわち、御岳山の巨大崩壊により濁沢川から王滝川に流入した崩壊土砂が図 3.15 に示すように両川の合流点（柳ヶ瀬地区）から鯪川と王滝川の合流点（氷ヶ瀬地区）に至る約 3.5 km にわたり堆積した。このため、王滝川が塞き止められ、その上流に自然の湛水湖が形成された。写真 3.53 および写真 3.54 はそれぞれ湛水湖および堆積土砂の状況を示したものである。

図 3.15 王滝川の閉塞および応急復旧

湛水湖の水位上昇を防止するため、図 3.15 に示したように河道を掘削するとともに、氷ヶ瀬トンネルわきには下流への堆積土砂の流下を防止する目的でブロックによる床止めが施工された。写真 3.55 および写真 3.56 は施工直後の床止めの状況を示したものである。しかし、道路の項でも示したように、本震後、初めての多量降雨による写真 3.57 に示す 11 月 15 日の出水のため、写真 3.58 に示すように床止めブロックの大半が流失してしまった。今回のように大規模な斜面崩壊により大量の土砂が堆積した場合の降雨対策は非常にむずかしい問題と考えられる。
