1983年(昭和58年)日本海中部地震地震被害現地調查報告書

神奈川県環境部防災消防課

1. 日程 昭和58年5月28日~31日

2、調查地 秋田県

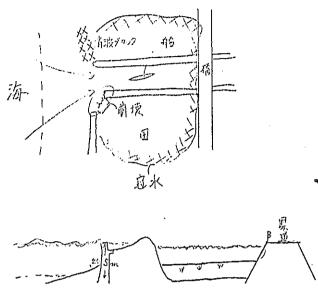
(P) 男鹿市間口浜(安田)

建設は河口部附近防潮堤及び河口より河川立る上した痕跡があり、背後地の田畑に被害をかよばした。 津波の引く際、低地部となる河川に集中し津波の引くかによって河川施設を崩壊した。また、河床は約 2M程洗掘した。なか、消波ブロックの散在は見られな

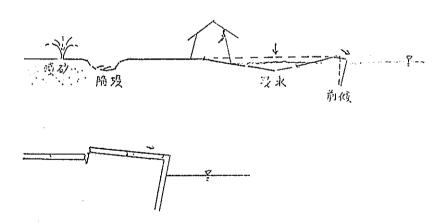
(P) 秋田港

秋田港の港湾施設の被害は、緊船岸ある、日談岸に为く住じてあり、構造に関して調査をしてないので、明らかなことは言及出来ないか、失板構造が無く、をおが、前傾しているのが为いと思われる。また、矢板と地表面のコニクリートのせん断破壊も为く発生していた。

また、より陸側では、噴砂現象がかられ、直径 1~2mm のアスファルト道路の陥没も発生していた。

さらに、大型クレーンの脚部の挫屈、有楊倉庫の損廃 等も見られた。

秋田港は、旧雄物川の両岸に発達しており、砂地盤・ 較弱地盤、あるいは埋立て地からなっていると考えられ、 ニれらのニとが被害を大きくしたまのと思われる。また、 施設自体の耐震性についても疑問が残り、今後の調査結果に期待したい。

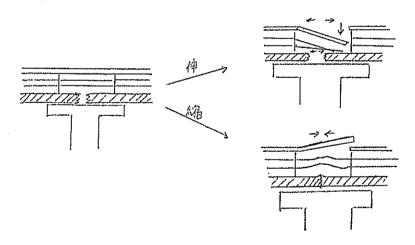
(カ) 八竜橋 (男鹿市) 支承部分の伸縮被害

ハ郡潟から日本海に通じる水路(川口)にかかる 大型橋で、将上構造的被害は見られない。被害は伊 縮継手附近の換傷が主なものであった。

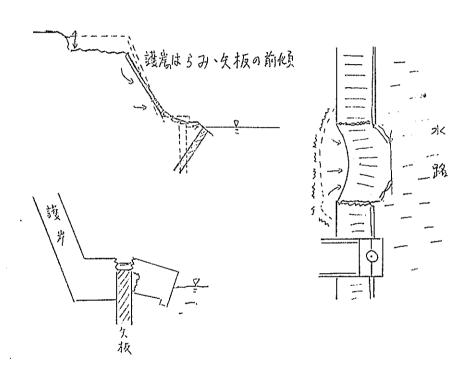
(分) 八郎鸿 護岸堤防の被害

ニニは、八郎潟の水路治に、コニクリートブロックの 護岸堤防支作り、鋼矢板で押さえている。地駅により、 堤防内の土が水路側に押し出し、矢板が前傾したり、矢板、護岸支援合するコニクリートが剝離したりにた。こ の護岸がはらんで(まった地点は、すぐ横にコンクリートボックス水路があり、地震時の地盤等動に影響でもえたと思われる。

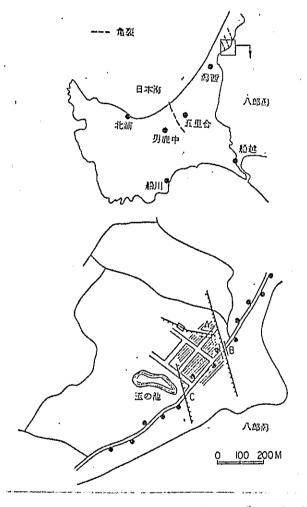
図5-9 男鹿地窟による亀裂と噴砂 (宮部ほか、1939)

1939年の男鹿地震では、潟西村で顕著な液状化の記録がある(図5-9、宮部ほか、1939)。ここでは、図に示すような、A、B、C、3本の亀裂が発生し、土砂と黒く濁り悪臭を持った水が噴出し、さらに、BとCでかこまれて斜線をほどこした部分は、最大1mも沈下したという。この部分は、以前は、玉の池に続く湿地で、砂層下の腐植物が噴出したらしい。
