メキシコ大地震調査 報告書

昭和61年1月

横浜市メキシコ大地震調査団

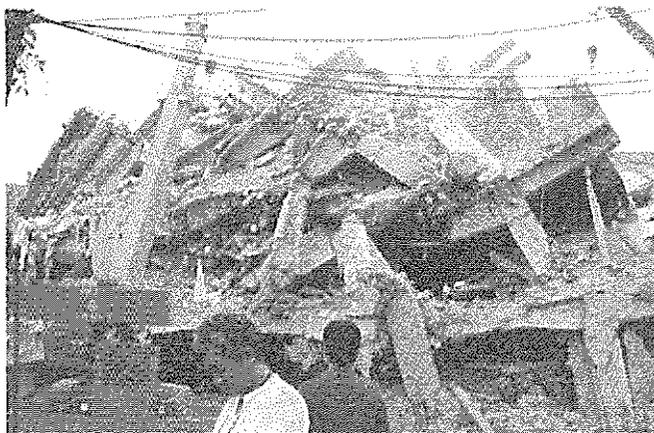
12階建のRC造ファレス病院、
14年前に建造

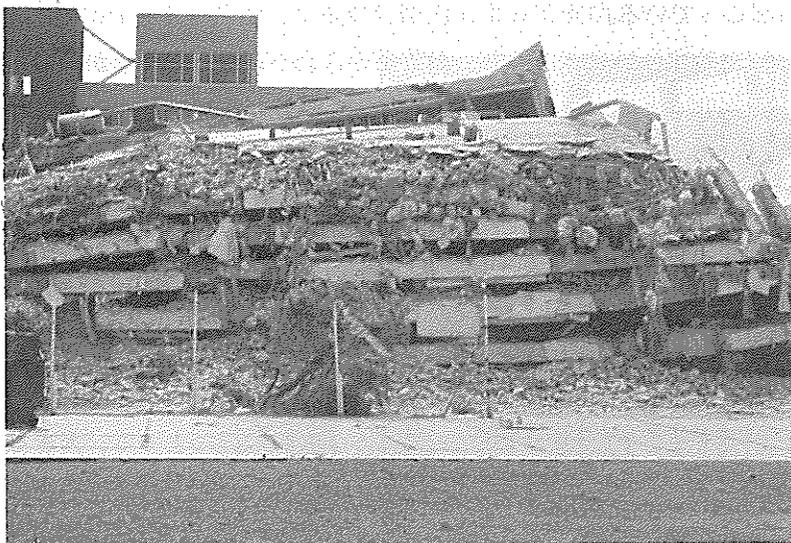
8階建てRC造の工場兼倉庫、パンケーキのように床が重なる

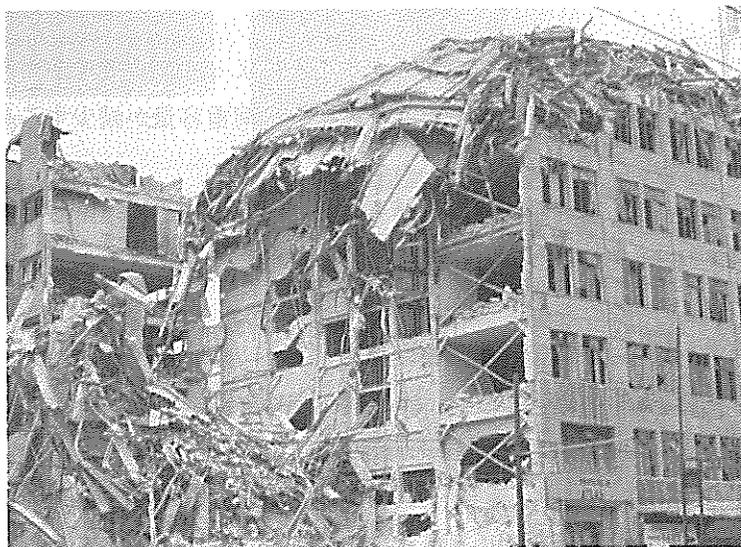
鉄骨造ビル 床はRC造壁まレンガ 上部で衝突がみられる(右)

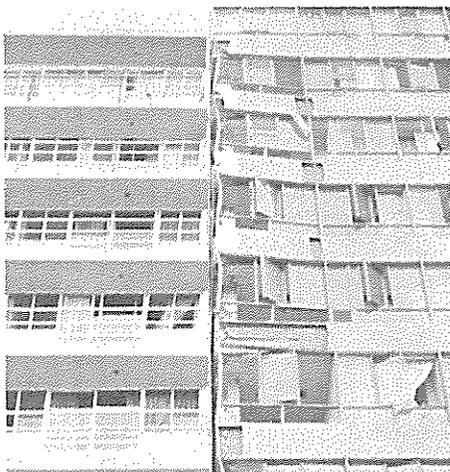
上部で衝突がみられる（右）

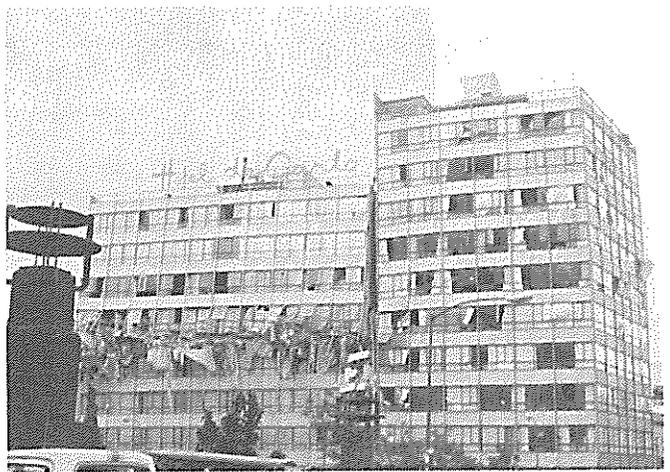
11階建のホテル（左）中間部の3層がつぶれている

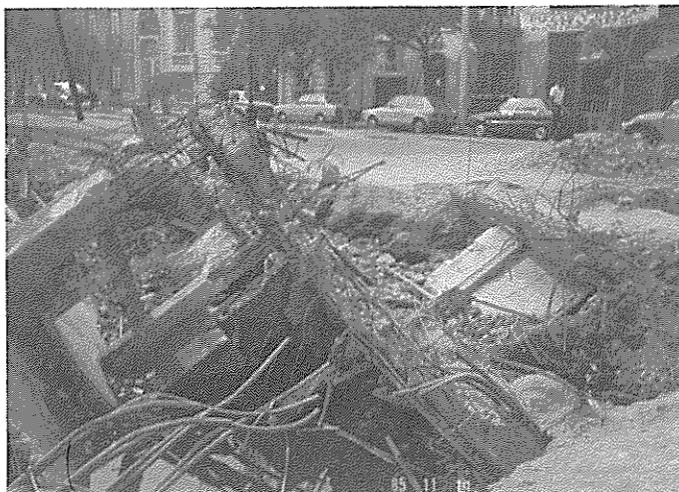
杭が引き抜けた8階建アパート

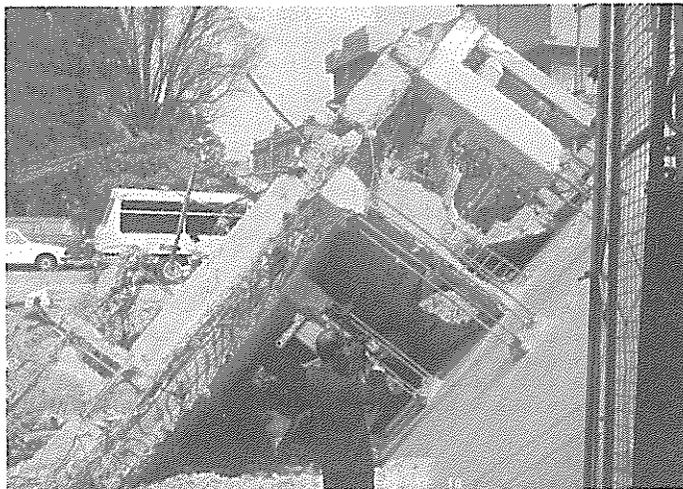
杭が引き抜けたアパート

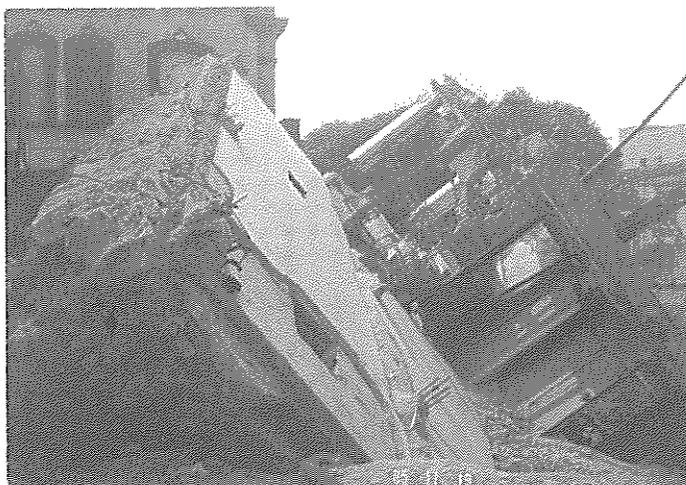
杭が引き抜けた 8 階建アパート
道路反対側のアパートも被害を受けた

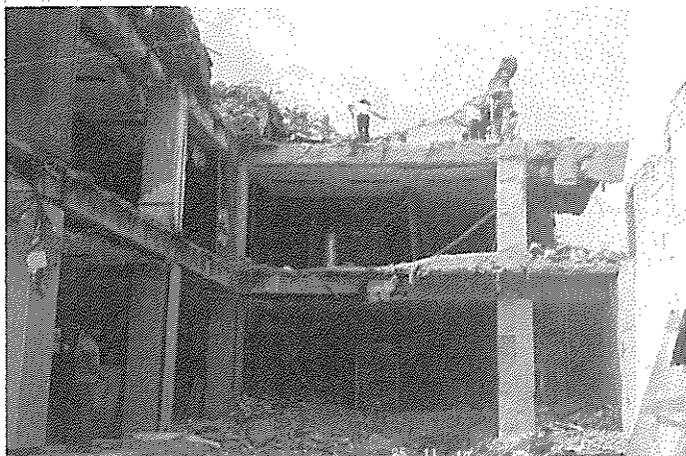
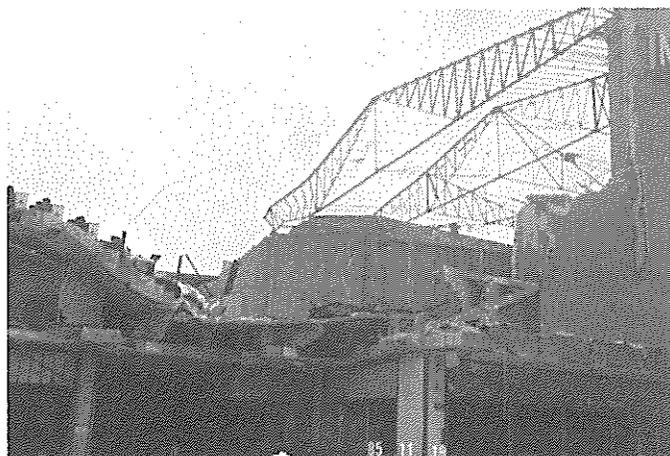
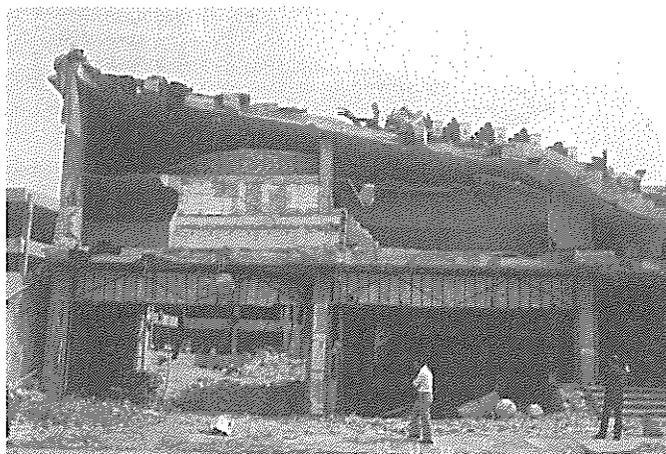
崩壊した映画館

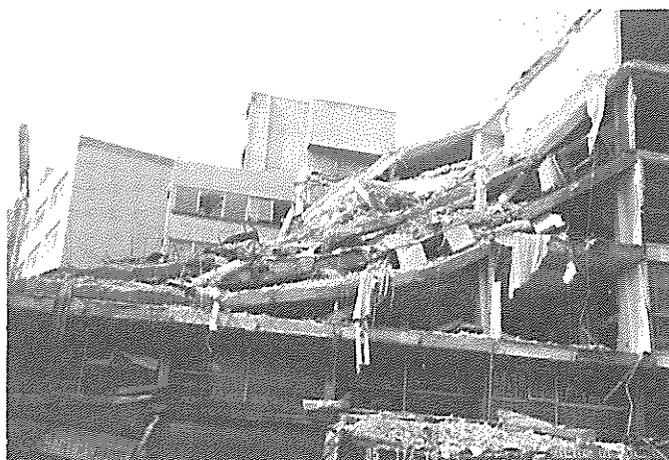
フラットスラブ構造の被害

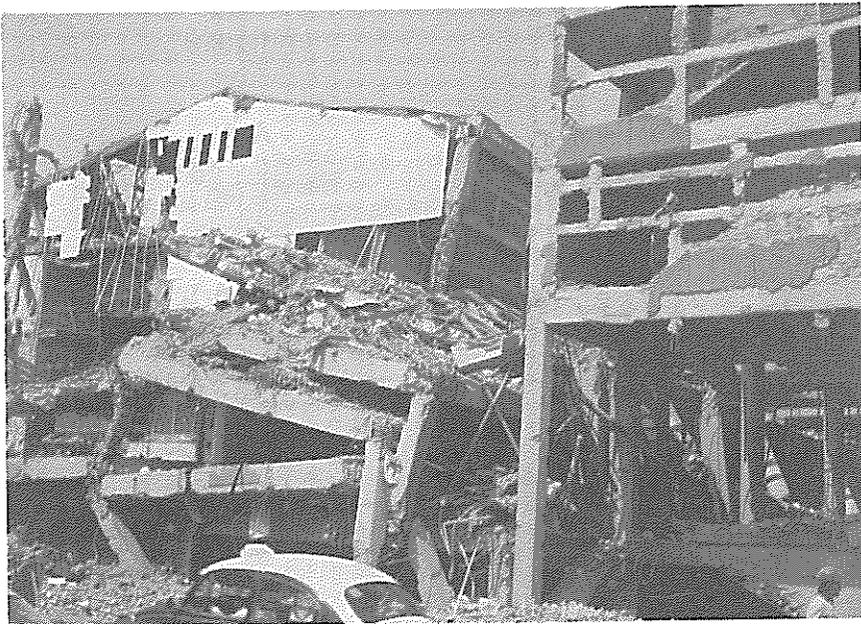
フラットスラブ構造の被害 柱が床から飛び出ている

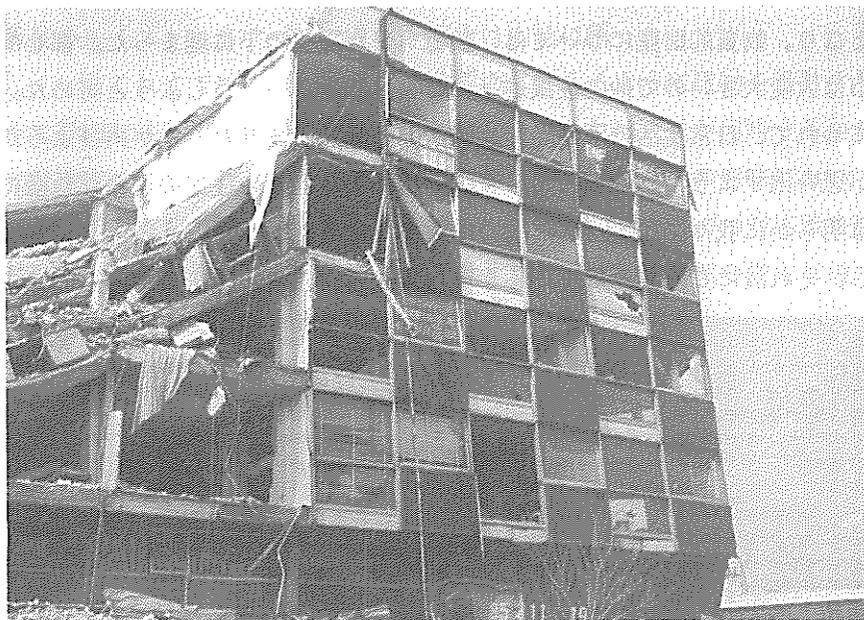
フラットスラブ構造の被害

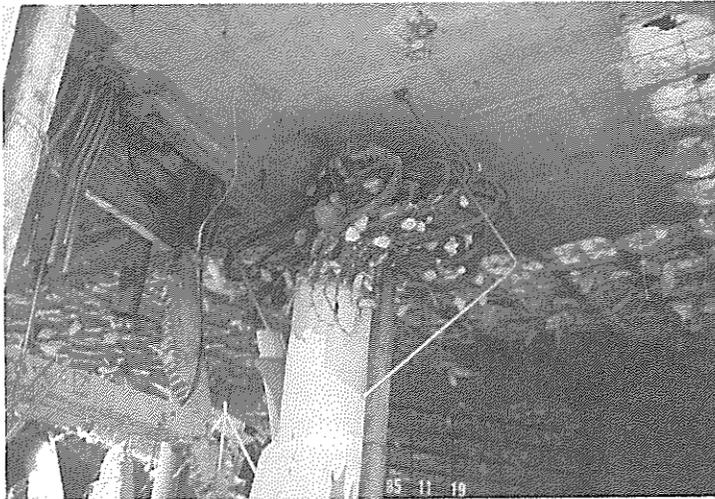
最上階の柱の過密配筋

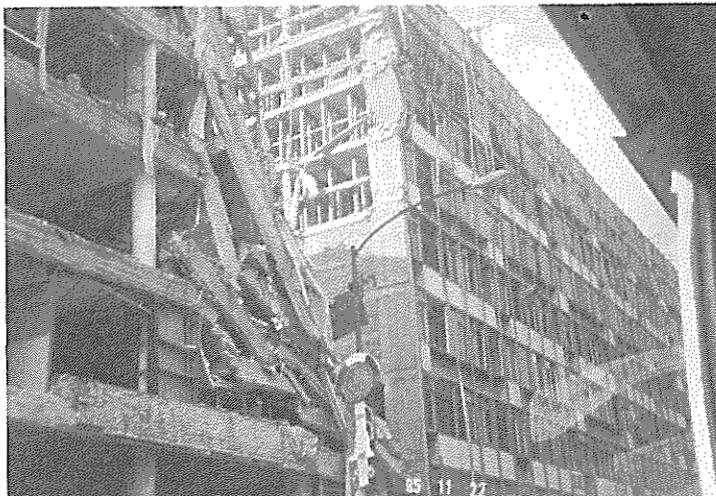
ビルの衝突による被害 左はRC 9階建

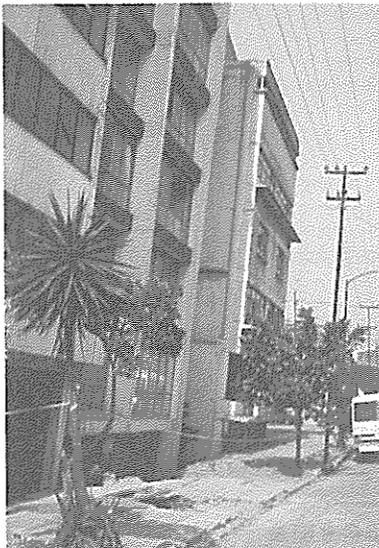
約半階分の沈下を生じた6階建アパートの沈下状況

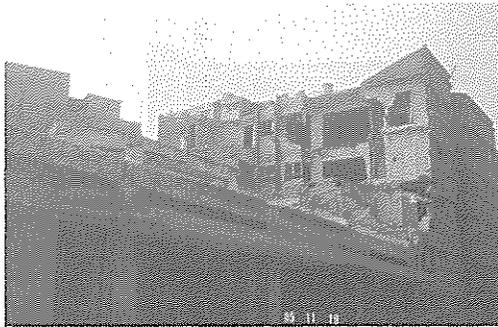
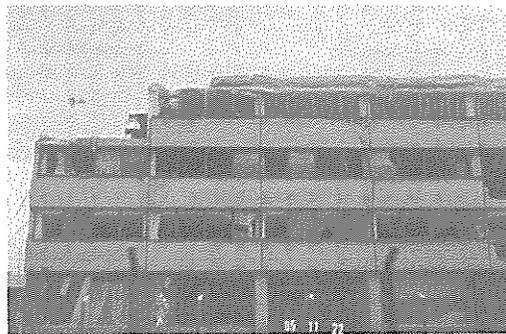
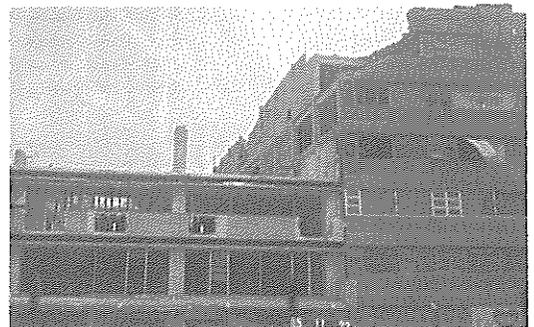
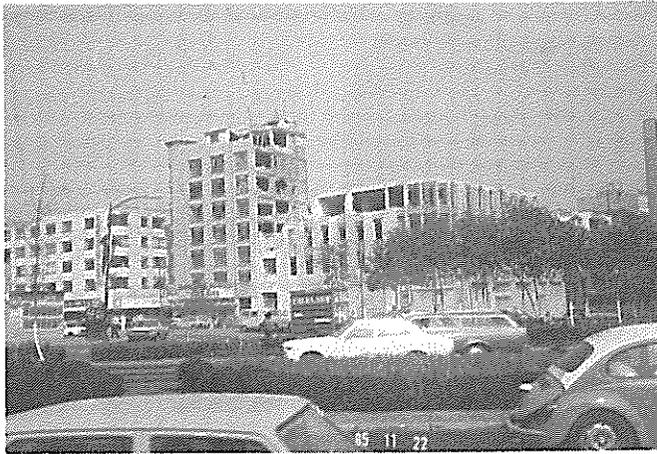
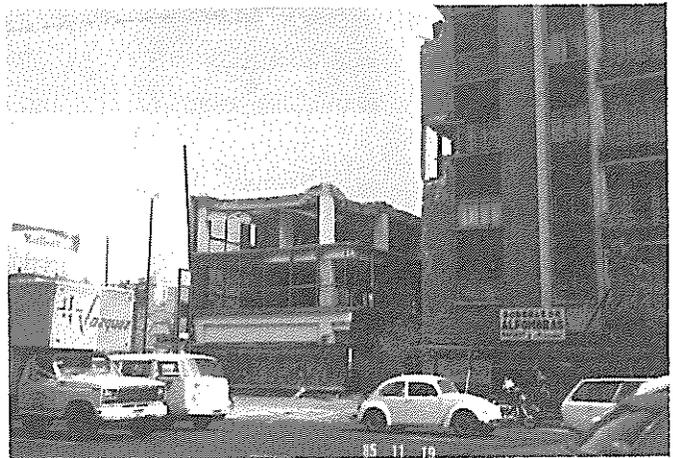
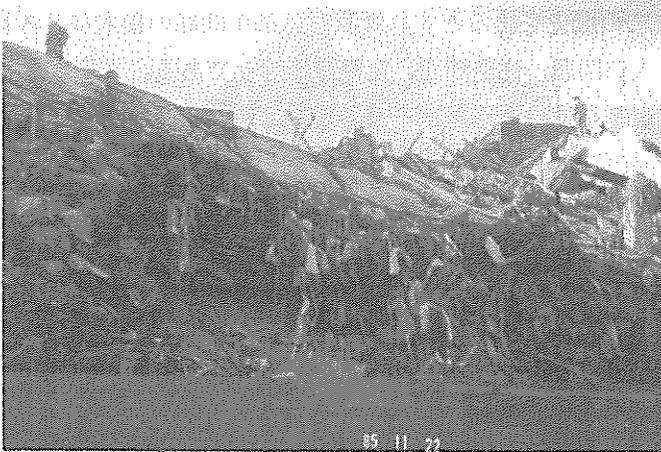
上層部破壊の建物

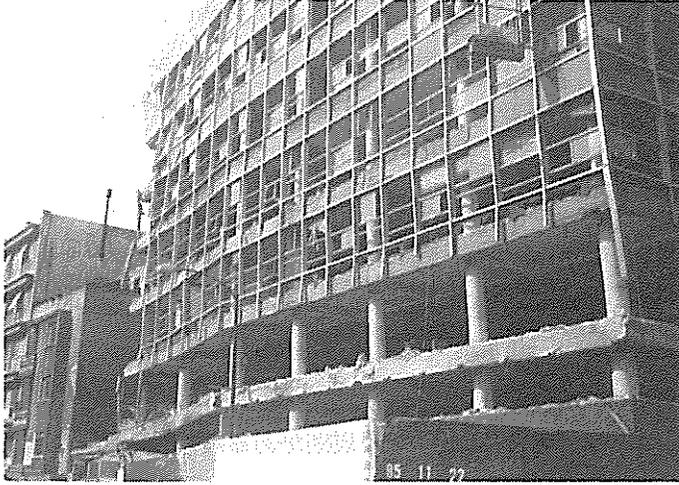
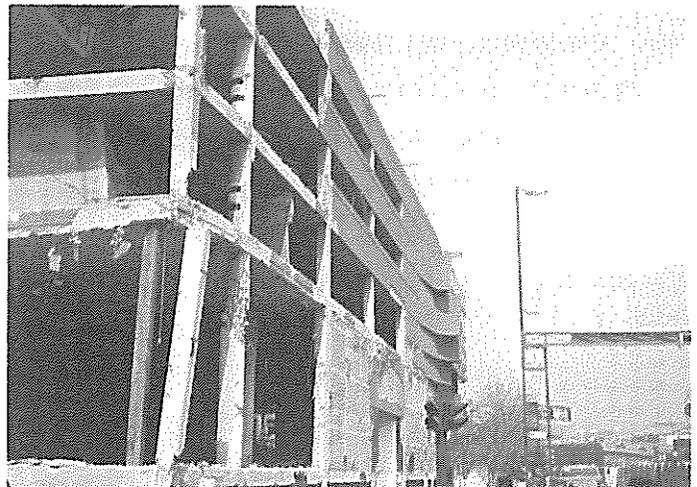
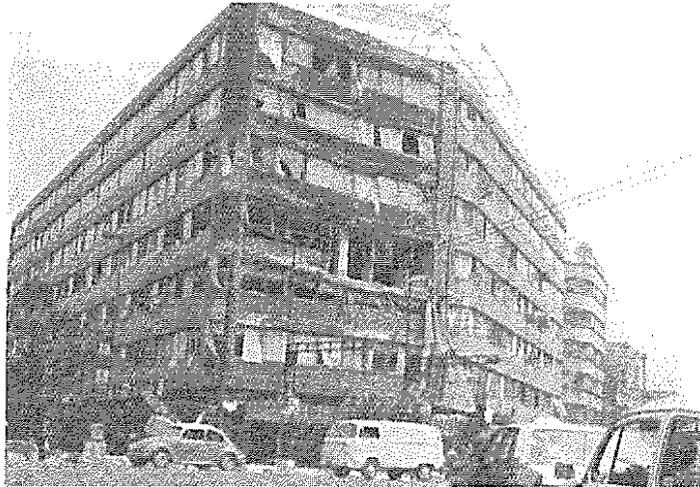
パネルの破壊

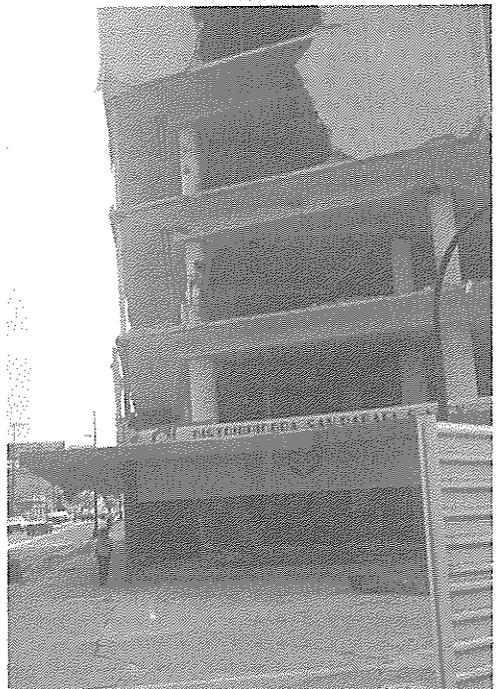
パネルの破壊（文房具店）

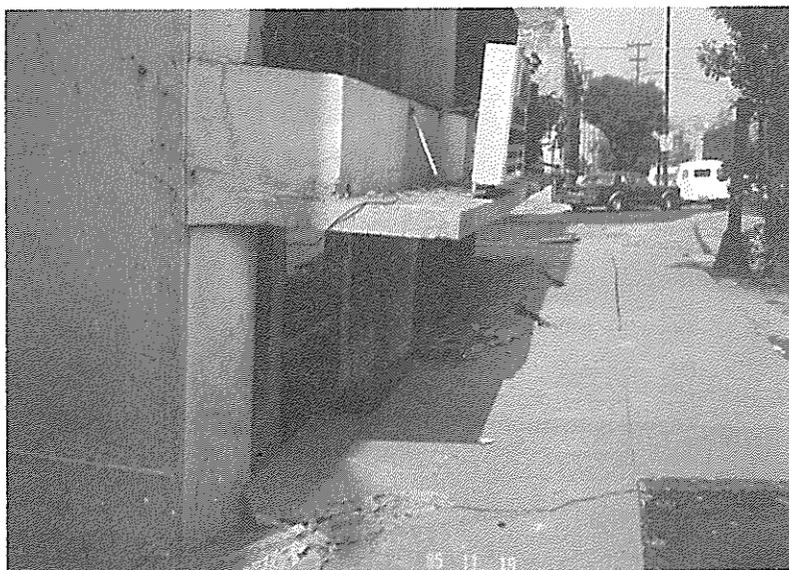
半階分沈んだ6階建アパート

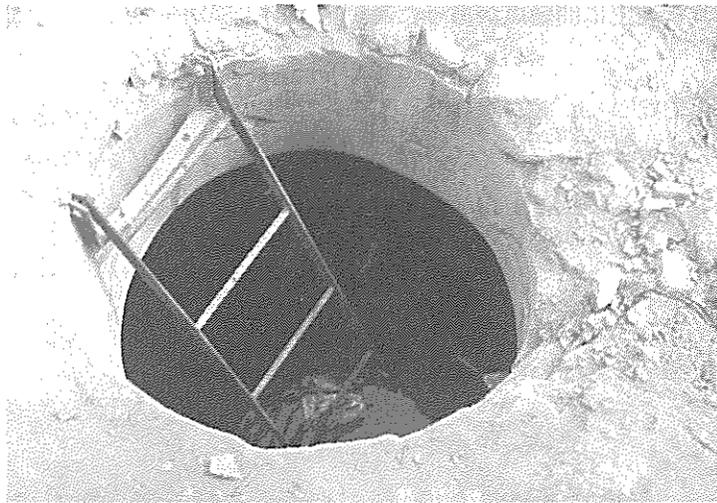
水道管の破損箇所 ふたもなく放置されている
